# Tilstandsrapport

Fritidsbolig

Turrsjøen 6, 2943 ROGNE

Befaringsdato: 11.06.2025

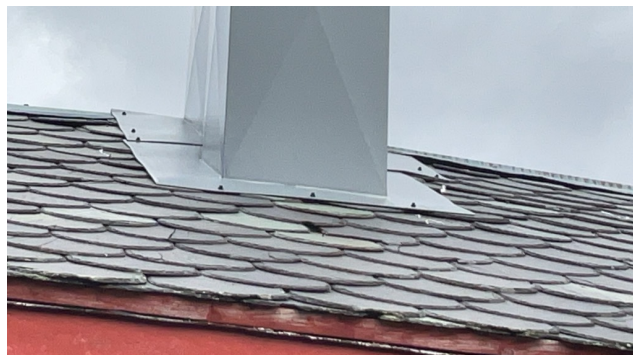
Sprekk i enkelte og stedvis knekte takstein

- Når takteking og undertak begynner å bli gamle, øker risikoen for lekkasjer, noe som kan føre til omfattende og kostbare reparasjoner av underliggende konstruksjoner dersom en ikke foretar tiltak på konstruksjonene før dette oppstår.
- Knekte takstein må skiftes.

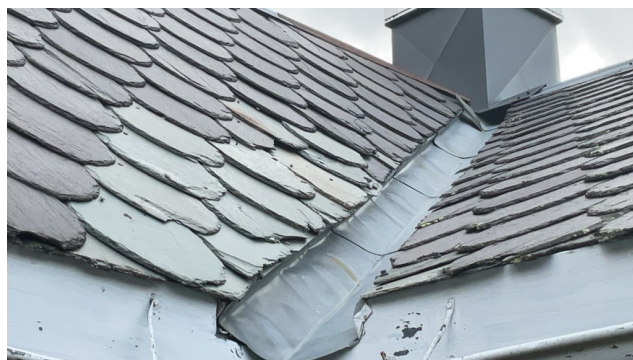
Knekt takstein

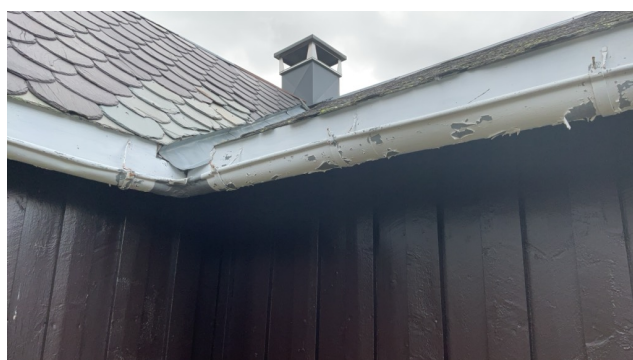
- Det mangler tilfredsstillende adkomst til pipe for feier.
- Mer enn halvparten av forventet brukstid er passert på renner/nedløp/beslag.
- Det er påvist andre avvik:

Slitasje på renner, ikke egnet skjøt med benyttet teip i overgang til grad

- Stigetrinn for feier må monteres.
- Det må foretas tiltak for å lukke avviket.
- Overvåk tilstanden jevnlig. For å få tilstandsgrad 0 eller 1 må beslag/renner/nedløp skiftes ut, men tidspunktet for når dette er nødvendig er vanskelig å si noe om.

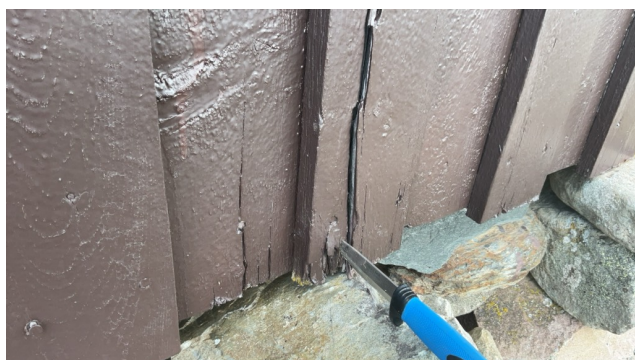
- Det er påvist betydelige råteskader i bordkledningen.
- Det er påvist andre avvik:

Men det er registrert sprekker i kledning, kuving og råteskader i kledningsbord, der nærmere undersøkelse av konstruksjoner i sin helhet/skadeomfang bør gjennomføres.

Sprekker og råteskader i ytterkledning, spesielt i endaved mot grunnmur av stein som ligger nedtil steiner med fare for fuktpåkjenning, kontroll av selve veggkonstruksjon bør foretas

- Råteskadet trekledning må skiftes ut.
- Råteskader i bordkledningen vil fortsette å utvikle seg både i tilliggende bordkledning og til bakenforliggende veggkonstruksjon, dersom en ikke foretar tiltak.
- Det må foretas tiltak for å lukke avviket.

Kostnadsestimat: 100 000 - 300 000

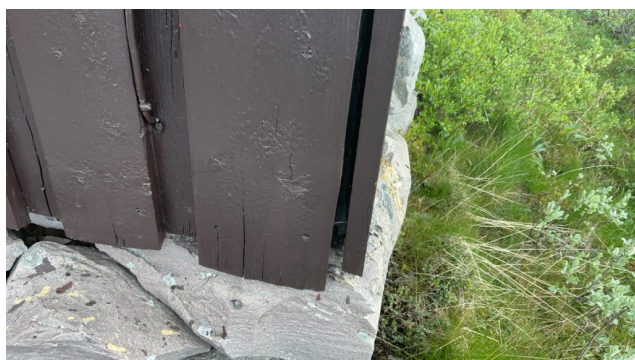
Åpninger/utgliding av overganger, her press fra yttermur/setninger fra grunn som årsakssammenhengende

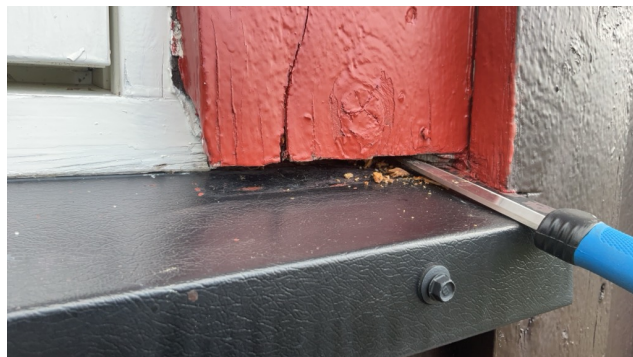
Bemerket råte i overgang vindu og anbefaler kontroll av selve veggkonstruksjon

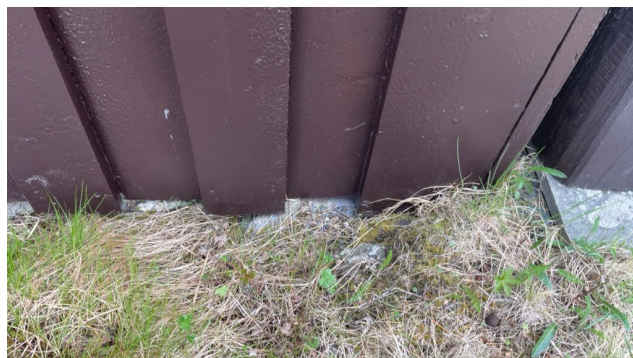
Dels på overside ligger vegg inntil terreng, fuktutsatt for fuktpåkjenning fra grunn

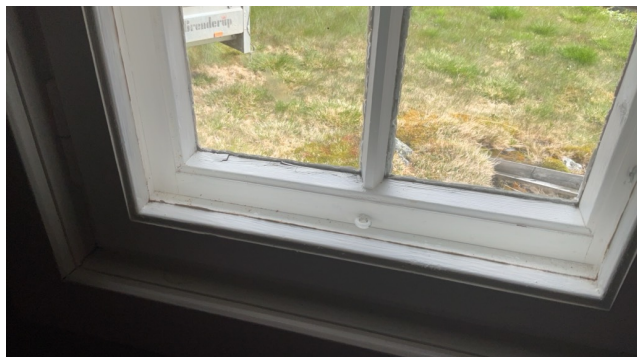
Slitasje

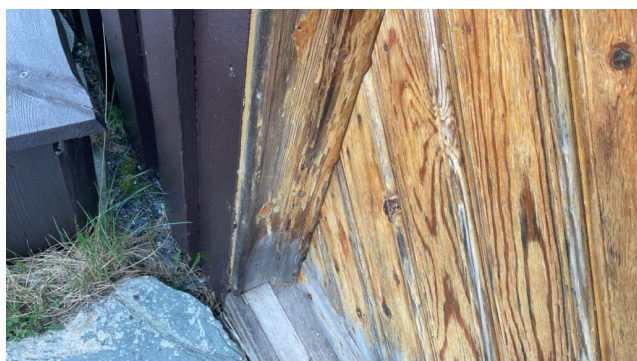
Vedlikeholdsbehov

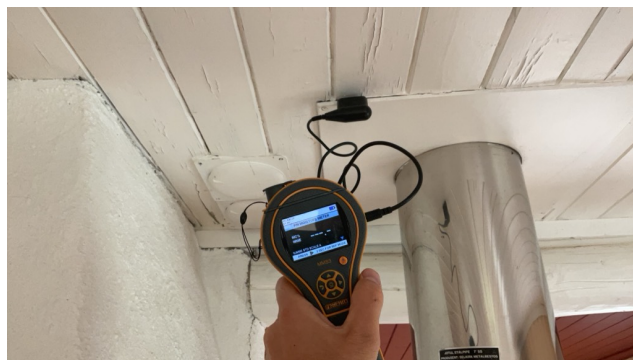
Det er registrert avflassing av maling i himling i stue, ved fuktmåletaking var det ikke fuktutslag.

Avflassing av maling, ved fuktmåletaking rundt pipestamme var det ikke fuktutslag

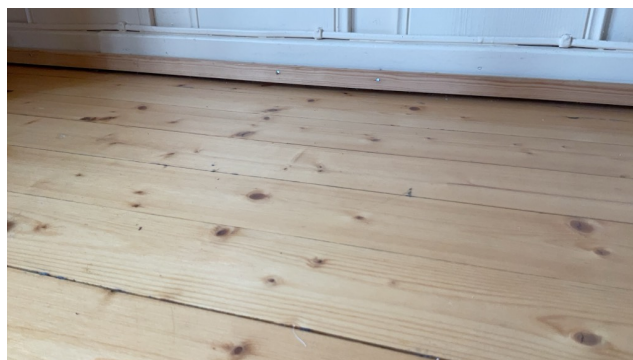
Bemerket glippe mellom gulv/gulvlist

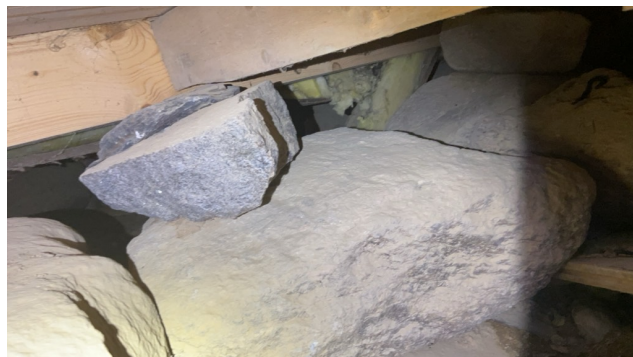
Gulv er uisolert i store deler av gulvkonstruksjon og må hensyntas, ene del under spisestue har isolert med stubbeloft av trefiberplater. Isolert del har synlig aktivitet/skade fra mus/skadedyr og må hensyntas. Tiltak med isolering og etablering av gulvkonstruksjon bør vurderes, kombinert med oppretting av konstruksjonen.

Synlig aktivitet/skade i osolasjon fra mus/skadedyr

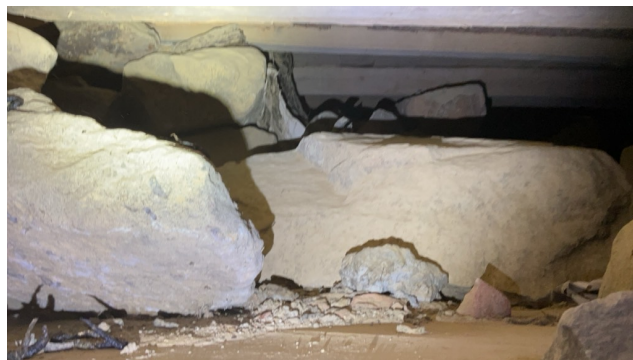
Gulvkonstruksjon er uisolert

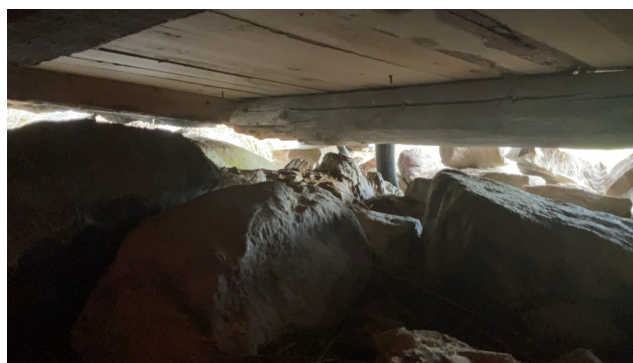
Fundamentert på terreng som var vanlig på oppføringstidspunkt. Dette er en risikokonstruksjon med henhold fuktpåkjenninger og bevegelser fra tele/setninger fra grunn, som er årsaksammenheng med registrert skjevhet i hytta.

Manglende mur/steiner under hjørne på hytte, må foretas tiltak og undersøkelse av mur i sin helhet

- Påviste skader må utbedres.

**Kostnadsestimat: 50 000 - 100 000**

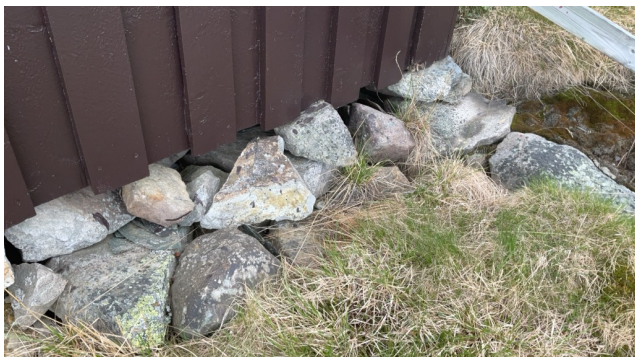
Gjennomgang av mur bør foretas
