# Tilstandsrapport

Boligbygg med flere boenheter

Stasjonsvegen 26, 4360 VARHAUG

Rapportdato: 11.03.2026

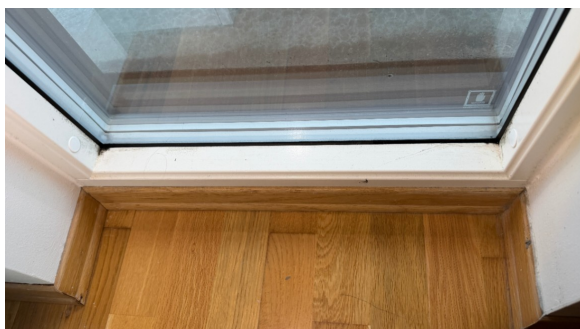
Kondensering registrert på vindu i større soverom ved entré. Forholdet vurderes trolig å skyldes ventilasjon eller inneklime. Det er ikke registrert skader på vinduet.

Anbefaler justering av ventilasjon og lufting anbefales ved behov.

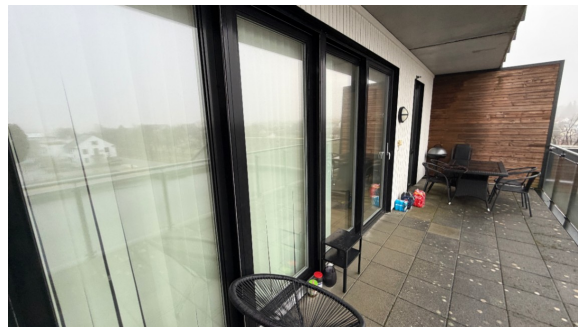
### TG 2 Dører

- Det er påvist dører som er vanskelig å åpne eller lukke.
- Det er påvist andre avvik:

Registrert variable fuktverdier i parkett innenfor dør, trolig kan dette settes i sammenheng med utett dør/bygning.

Det registreres noe korrosjon i hengsler på ytterdør. Dette har mindre betydning, rengjøring og smøring av hengsler anbefales ved behov.

Det er risiko for videre fuktpåvirkning og skade på parkett dersom utetthet vedvarer.

Kontroll og justering av balkongdør samt kontroll av tetting rundt karm anbefales. Dette arbeidet faller normalt sett under sameiets ansvar.

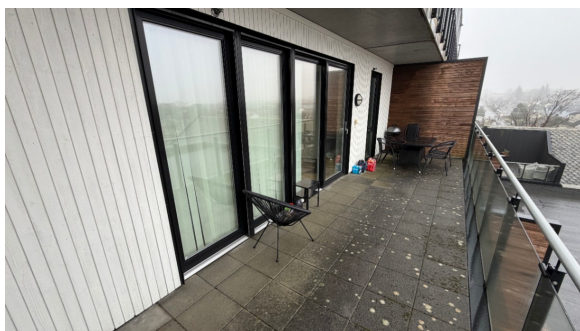
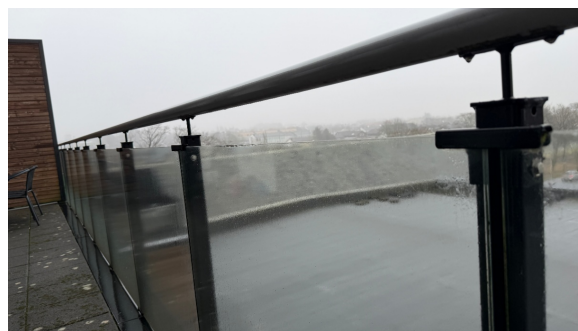
## TG 2 Balkonger, terrasser og rom under balkonger

Delaminering har mindre betydning på kort sikt. Videre utvikling kan føre til redusert estetikk og gradvis svekkelse av glasset.

Forholdet bør følges opp. Forhold faller trolig inn under sameiet ansvar.

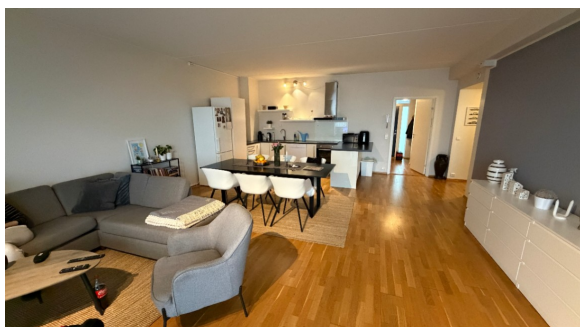
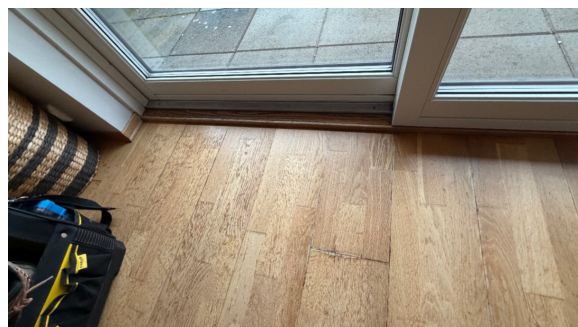
## TG 2 Overflater

Det registreres stedvis riss i overgang mellom tak og vegg, påregnelig normalt.

Det registreres generelt noe slitt parkett samt vannmerker i parkettflaten i leiligheten. Det er målt svelling og varierende fuktverdier i området ved balkongdør. Dette kan trolig tilbakeføres til utetthet ved balkongdør eller forhold ved byggets utvendige konstruksjon. Arbeid knyttet til utvendige forhold faller normalt under sameiets ansvar.

Funksjonen anses ivaretatt, men utvendige forhold bør avklares og eventuelt utbedres. Undergulv anbefales kontrollert, og eventuelt sparklet før montering av nytt toppdekke.

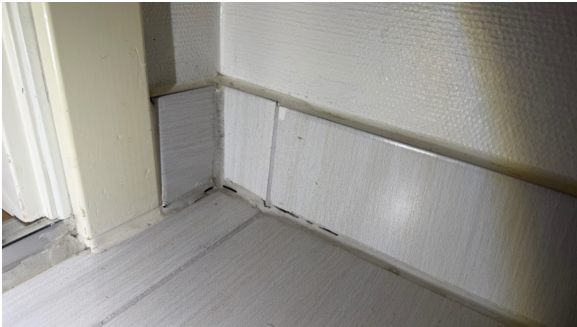
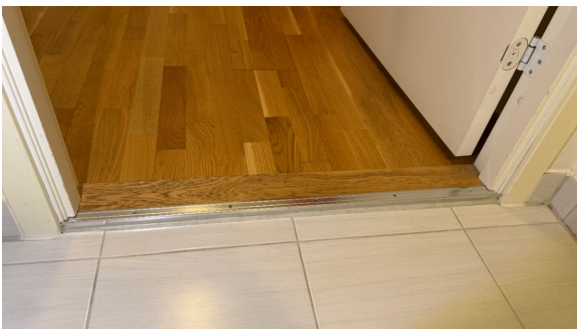
Variable fuktverdier i nedre del av vegg i dusj, noe småriss i fuger. Dette er trolig fukt mellom flis og membran, og er påregnelig normalt når dusj er i daglig bruk.

- Det er påvist avvik i fallforhold til sluk i forhold til krav i forskrift på byggetidspunktet.
- Det er påvist andre avvik:

Riss i silikonfuge i hjørne ved dør til gang, trolig oppstått ved setning ved oppføring.

Riss i fuge har mindre betydning utover det estetiske. Re-fuging kan utføres ved behov, men tiltak anses ikke som nødvendig på nåværende tidspunkt.

Bom reduseres levetid og skader kan letter oppstå. Dette kan utbedret med bi-imp eller lignende, ingen umiddelbart behov tiltak.

Soppdannelser vurderes å ha lite konsekvens, rengjøring og eventuell utskifting av fuger anbefales.

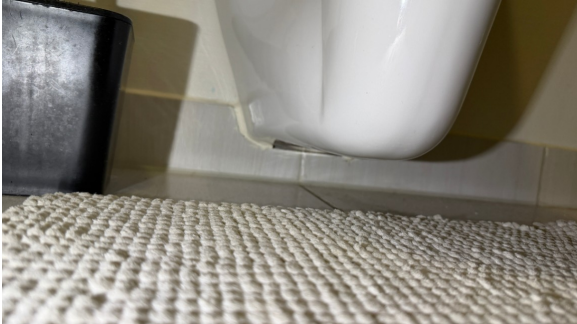
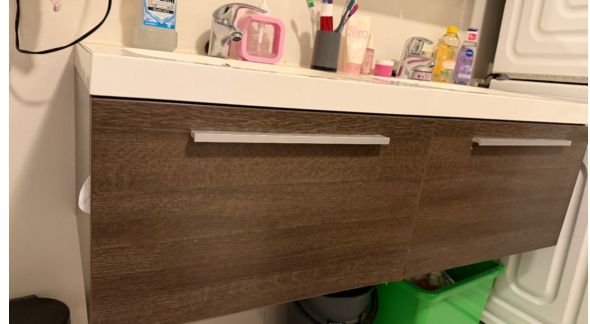
### Sanitærutstyr og innredning

- Det er ikke påvist tilfredsstillende løsning for å synliggjøre lekkasje fra innebygget sisterner.

• Uten dreneringsløsning/lekkasjesikring kan lekkasjer pågå over lang tid uten å bli oppdaget. Dette kan føre til omfattende fuktskader i omkringliggende byggematerialer.

Dokumentasjon av annen godkjent løsning for innebygget sistene bør fremskaffes.

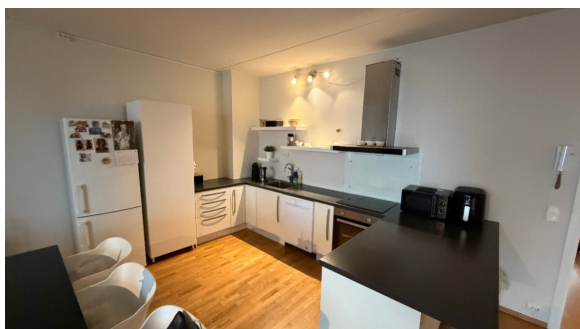
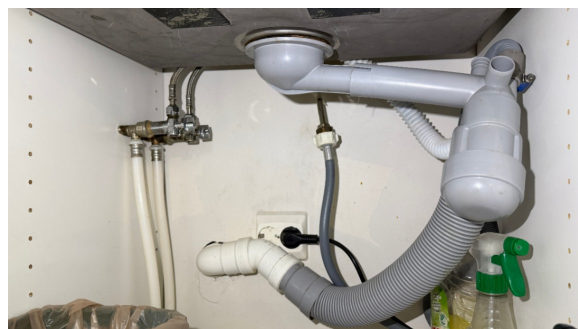
Swelling og søkk benkeplate omliggende blandebatteri, mindre avskalling og ujevnhet i skjøt i benkeplate forøvrig. Ingen registrert fukt.

Forholdet vurderes hovedsakelig å ha estetisk betydning.

Overflaten kan ved behov utbedres eller benkeplaten skiftes ved senere oppgradering. Det anbefales å sikre god tetting rundt blandebatteri for å redusere fuktpåvirkning.

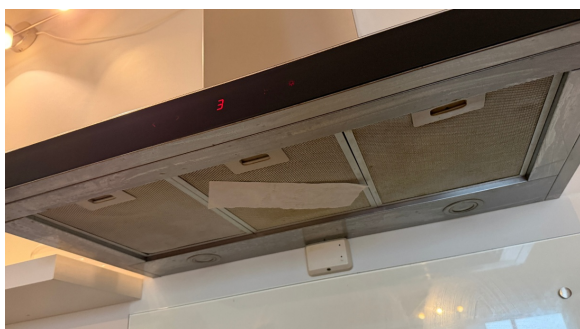
## TG 2 Avtrekk

Det er installert avtrekksvifte med kullfilter(resirkulasjon). Løsningen tilfredsstiller ikke kravene i NS3600, da kjøkken normalt skal ha avtrekk før til friluft. Anlegget gir begrenset fukt- og luktfjerning, og bør oppgraderes ved anledning.

Anlegget gir begrenset fukt- og luktfjerning, anbefales oppgradert.

- Om mulig bør det etableres mekanisk/forsert avtrekk ut fra kokesonen.

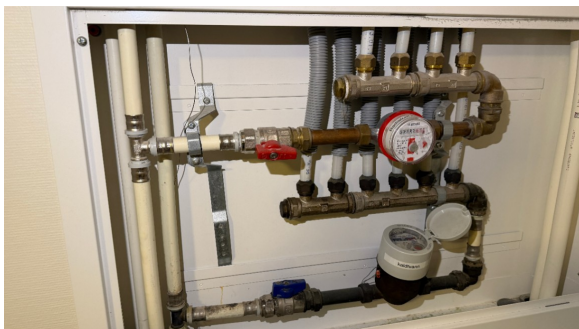
Stoppekran er lokalisert, men ikke merket. Det ble ikke observert lekkasjer eller unormal slitasje.

Manglende merking av hovedstoppekran er et mindre avvik fra anbefalt praksis. Merkingen skal bidra til å lette lokalisering ved behov for stenging av vann, særlig i nødsituasjoner.

Det anbefales at merking etableres for å sikre oversikt.
