# Tilstandsrapport

📍 Heglandsveien 17, 3766 SANNIDAL

# gnr. 58, bnr. 9

Rapportdato: 21.03.2024

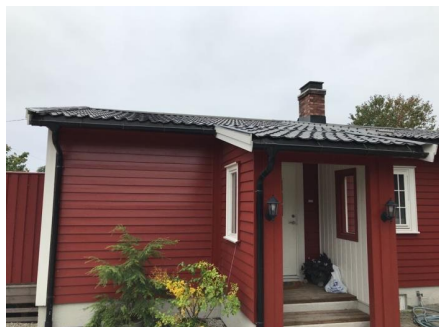
Eier opplyste at det tidligere har vært lekkasje i tekingen, antatt fra spikerhull i tekingen. Spiker er skiftet ut med skruer med pakninger.

- Tidspunkt for utskiftning av takteking nærmer seg.
- Overvåk tilstanden jevnlig. For å få tilstandsgrad 0 eller 1 må tekingen skiftes ut, men tidspunktet for når dette er nødvendig er vanskelig å si noe om.

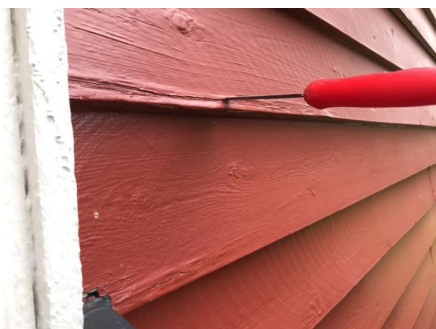
Deler av kledningen har tørkesprekker og begynnende råte.

Kledningen har behov for vedlikehold og enkelte bord eller deler av kledningen bør skiftes.

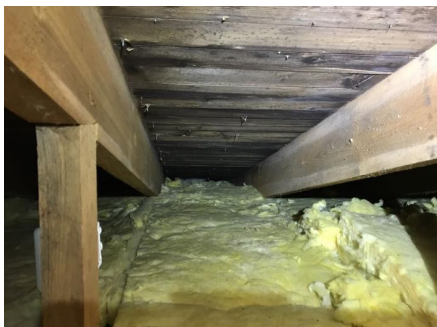
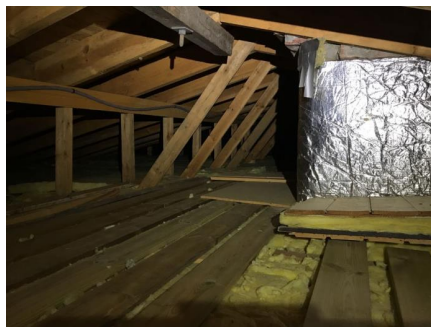
## Takkonstruksjon/Loft

- Det er begrenset/dårlig ventilering av takkonstruksjonen.
- Det er påvist fuktskjolder/skader i takkonstruksjonen.

Det er svertesopp på deler av undertaket. Svertesopp oppstår ved forhøyet fuktnivå. Svertesopp oppstår som regel der det er manglende eller punktert dampsperre (plast), slik at varm, fuktig luft fra boligrommene, lekker opp til kaldtloftet, hvor det kondenserer og gir forhold der mugg og sopp kan oppstå.

Stedvis er det skjolder etter fukt på undertaket. Det ble ikke målt unormale verdier i fuktskjoldene på befaringsdagen.

For å forhindre utvikling av mer svertesopp, må utettheter i dampsperran tettes og luftingen utbedres. Deretter kan svertesoppen vaskes bort. Det finnes beskrivelser for hvordan man gjør dette, utarbeidet av blant annet Mycoteam.

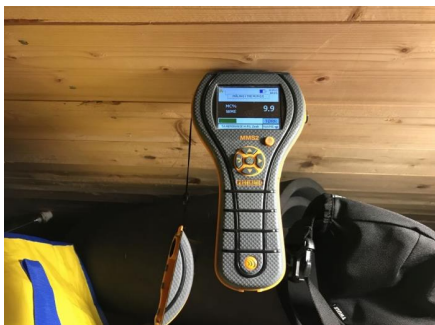
## ! TG 2 Kryp Kjeller

Det ble ikke målt unormale fuktverdier i treverk i krypkjelleren.

Det er ikke behov for umiddelbare tiltak, men det anbefales å montere ventiler, slik at det blir gjennomtrekk i krypkjelleren.

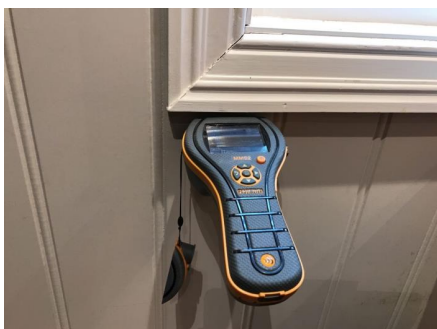
Det er fuktsvellet panel under vinduet i kjøkkenet.

Det ble ikke målt unormale fuktverdier i skjolden, på befaringsdagen. Forholdet må holdes under oppsikt.

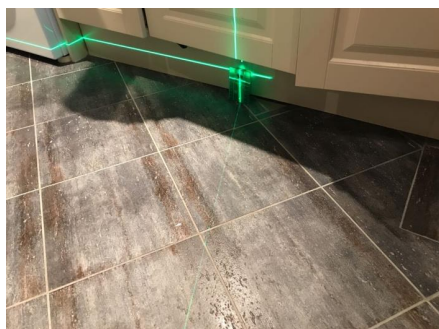
- Det er påvist avvik i fallforhold til sluk i forhold til krav i forskrift på byggetidspunktet.
- Det er påvist at høydeforskjell fra topp slukrist til gulv/synlig topp membran ved dørterskel er mindre enn 25 mm.

Våtrommet fungerer med dette avviket. For å lukke avviket må det foretas utbedringer.
