Tilstandsrapport

Enebolig

Haukeberget 28, 5119 ULSET

Befaringsdato: 04.03.2025

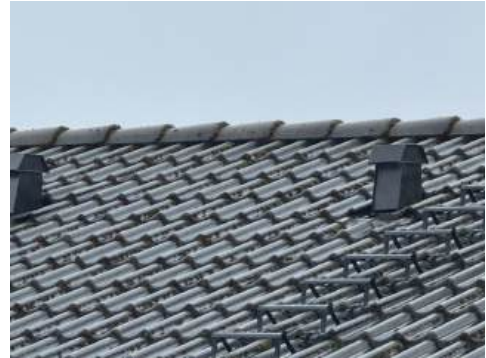
Taktekking er noe mosegrodd. Mose bør fjernes ettersom mose fører til fortere nedbryting av betongtakstein.

Taktekking er mosegrodd flere steder. Mose bør fjernes.

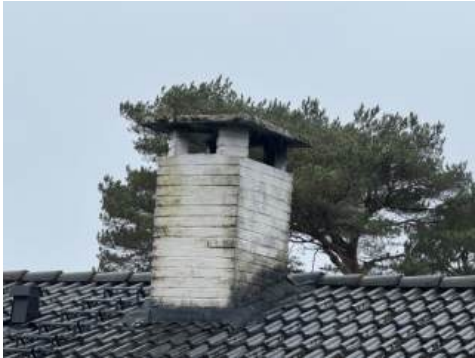
- Det er påvist andre avvik:
Det er lekkasje rundt pipe. Synlig fra koffertloft. Kostnadsestimat gjelder utbedring av beslag rundt pipe/tetting utvendig.. Kostnadsestimat er ikke inkludert utbedring eller uttørking innvendig dersom det er nødvendig.

Pipe utvendig. Det ble oppdaget lekkasje rundt pipe på befaringdagen.

Lekkasje rundt pipe må utbedres.

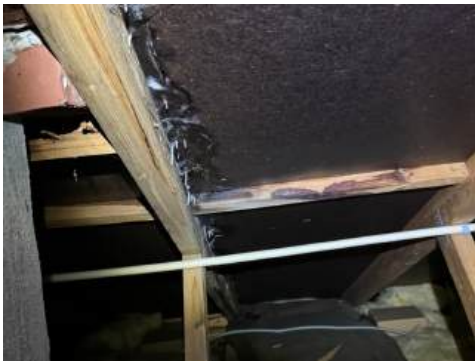
Fukt/lekkasje rundt pipe, synlig på koffertloft.

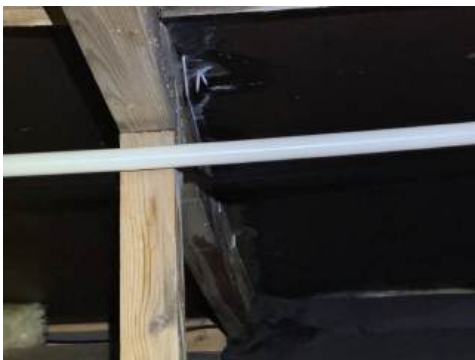
Fukt/lekkasje rundt pipe, synlig på koffertloft.

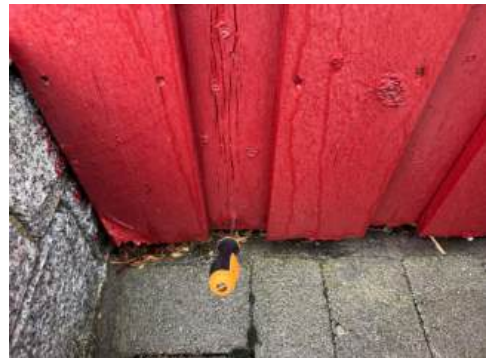
- Det er påvist spredte råteskader i bordkledningen.
- Det er ingen musesperre i nedre kant av konstruksjon.
- Det er påvist andre avvik:

Råte i nedre del av kledningsbord.

- Råteskadet trekledning må skiftes ut.
- Andre tiltak:
- Musesperre må etableres.

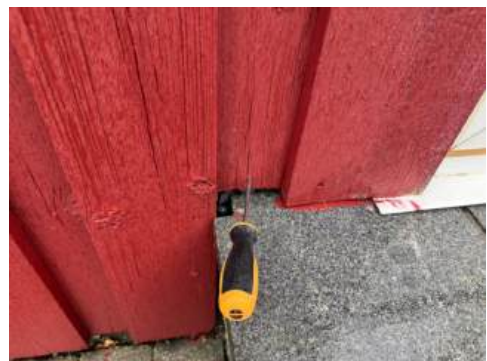
Råte i nedre del av kledningsbord.

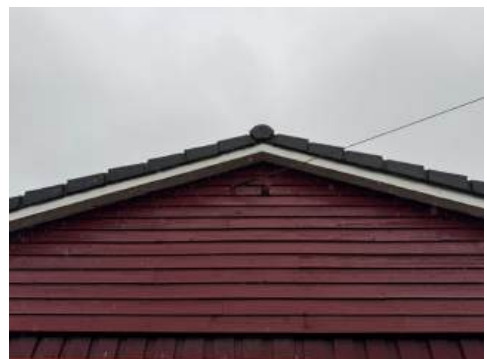
Værroppsprukket/slitt kledning på endevegg.

Ytterkledning som ligger værutsatt til har begrenset levetid og bør skiftes.

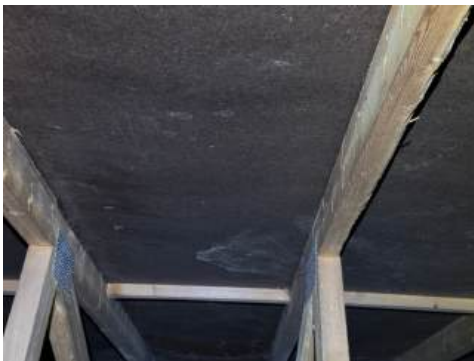
Det er spotlights fra begynnelsen fra 2007 i deler av himling i hoved-etg. Erfaringsmessig er det punktert dampsperre rundt spotlights fra denne tidsperioden og det øker faren for kondens på vinterstid. Loftsluke er ikke damptett. Noen fuktmerker ble observert noen steder i sutak. Isolasjon og plast/dampsperre er fra byggeår.

Eldre fuktmerker i sutak.

Dampsperre/plast bør lokal utbedres/tettes rundt el.installasjoner v/behov. Plastfolie/dampsperre og isolasjon er fra byggeår og bør utbedres v/behov v/en eventuell oppussing. Loftsluke bør skiftes til en damptett loftsluke.

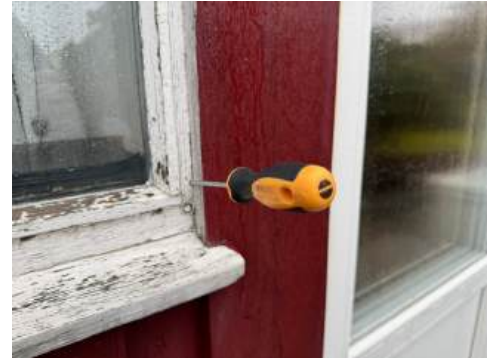
- Det er påvist vinduer med fukt/råteskader.
- Det er påvist andre avvik:

Råte i stuevindu i endevegg.

- Vinduer med råteskader må erstattes med nye.

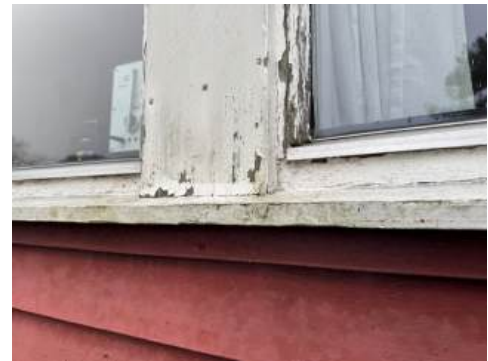
Slitasje og begynnende råte i stuevinduer i front.

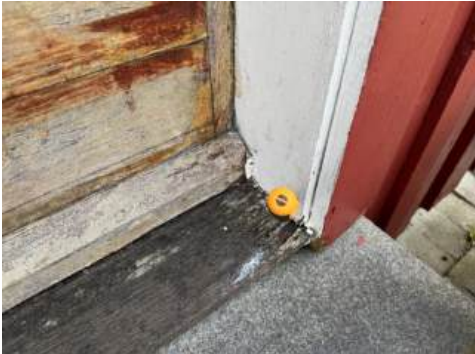
Ytterdør og ytterdør i biinngang har råteskader i karm. Ytterdør i u-etg er slitt. Flere dører tar i karm. Mer enn halvparten av forventet brukstid er oppbrukt. Eldre dører har normalt sett dårligere isoleringsevne og dårligere vindtetting rundt karmen enn nyere dører. Kostnadsetimat gjelder utskiftning av begge ytterdører i hoved-etg og ytterdør i u-etg.

Råte i karm på hovedytterdør.

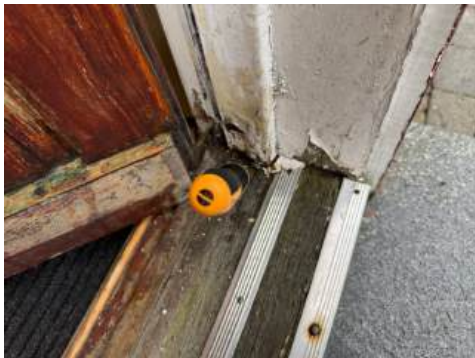
Råte i karm på ytterdør i biingang (vaskeromsdel).

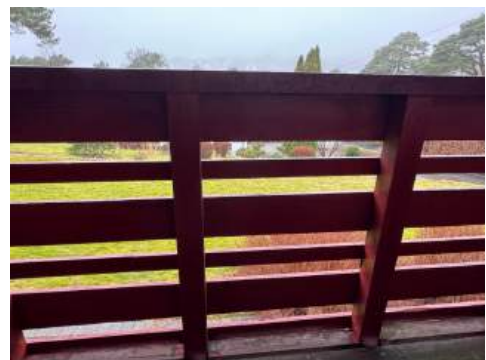
- Åpninger i rekkverk er ikke i henhold til krav i dagens forskrifter.
- Rekkverket er for lavt i forhold til dagens krav til rekkverkshøyder.
- Det er påvist andre avvik:

Åpninger mellom trebord/trespiler er større enn 2 cm. Rekkverk skal utformes slik at klatring forhindres.

Rekkverk bør endres slik at klatring forhindres.

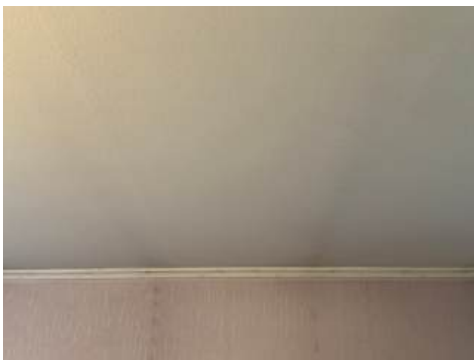
- Det er påvist andre avvik:
- Det er påvist heksesot/støvkondens på overflater.

Støvkondens/heksesot på overflater i stue.

Generell oppgradering av eldre overflater må påregnes for å lukke avviket.

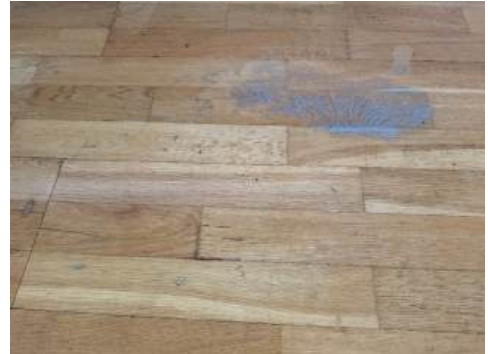
Slitasje i parkettgulv i stue.

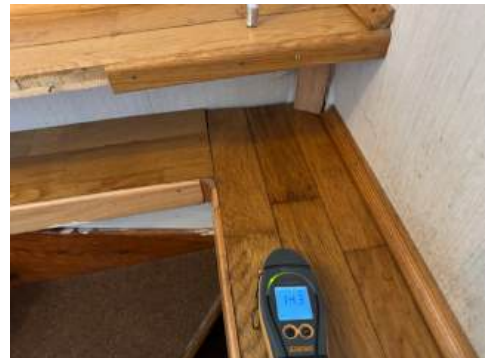
Skjevheter i overgang v/ innvendig trapp. Ingen forhøyede fuktverdier ble registrert i det aktuelle område.

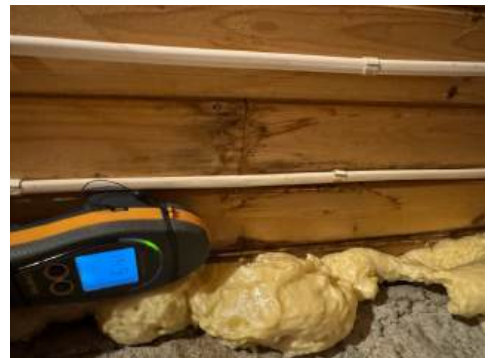
Eldre fuktmerker i bodhimling i u-etg. Ingen forhøyede fuktverdier ble registrert i det aktuelle område.

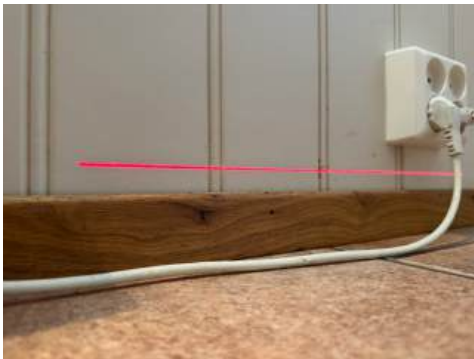
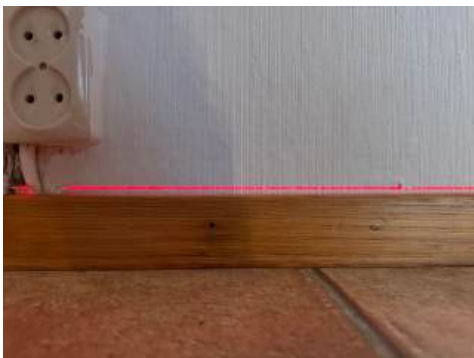
- Det er målt høydeforskjell på mellom 15-30 mm gjennom hele rommet. Tilstandsgrad 2 gis med bakgrunn i standardens krav til godkjente måleavvik.
- Det er påvist andre avvik:

Bilder viser skjevheter i gulv i kjellestue.

Bilder viser skjevheter i gulv i kjellerstue.

- For å få tilstandsgrad 0 eller 1 må høydeforskjeller rettes opp. Det vil imidlertid sjelden være økonomisk rasjonelt som et enkeltstående tiltak i en bolig som dette. Dersom boligen en gang skal renoveres, kan man vurdere slike tiltak.

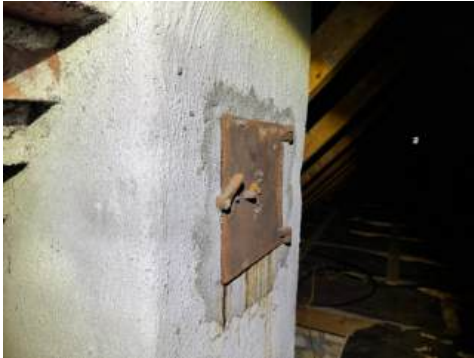
Rust på feilsluke på koffertloft.

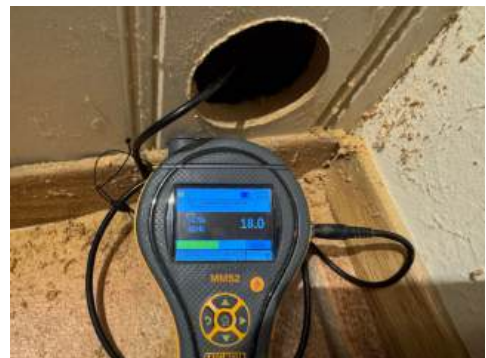
Trefukt/vektprosent med ble målt med pigger på innside av inspeksjonsluke. Det viste vektprosent på 18 %.

Trefukt/vektprosent mellom 16-19,5 % anses å være fuktig.

Måling av trefukt/vektprosent.

Det anbefales å fjerne påforede vegger å la grunnmur være synlig på innside. Påforete vegger i kjeller frarådes, da kjellere ofte er utsatt for fukt. Hulrommet bak veggen kan samle fukt, som kan føre til mugg, råte og dårlig innelima. Bruk heller fuktbestandige materialer eller isoler på utsiden av veggen, om mulig.

Oppforet tregulv i u-etg undersøkes nærmere og utbedres v/ behov. Pga bygningens alder: Overvåk tilstanden.

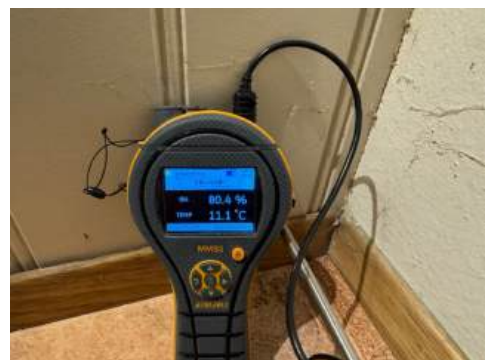
Relativ luftfuktighet ble målt med lang probe. Den viste relativ luftfuktighet på 80,4 % ved en temperatur på 11,1 grader.

Relativ luftfuktighet mellom 75-85 % anses å være fuktig.

Måling av relativ luftfuktighet.

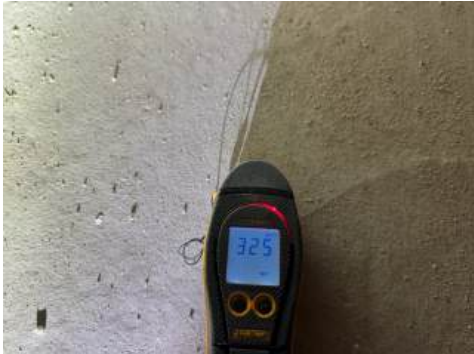
Det er observasjoner og/eller fuktmåling som viser høye fuktverdier i konstruksjoner mot terreng. Siden det er innredet med påforet gulv/vegger mot terreng av organiske materialer (trevirke o.l), bør dette fjernes for å ha fritt eksponerte murflater, for å ivareta best mulig vilkår for uttørring. Ev. gjenoppbygget med fliser eller tilsvarende som tåler fuktighet bedre enn organiske materialer som trevirke o.l. Kostnadsestimat gjelder for dette. Kostnadsestimat inkluderer ikke arbeid på utvendig drenering.

Forhøyede fuktverdier i betonggulv.

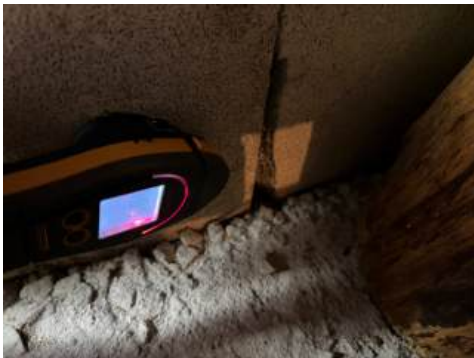
Forhøyede fuktverdier i nedre del av grunnmur i bod. Det kan skyldes fuktvandring i grunnmur, ev. kapilærøpsug fra grunn.

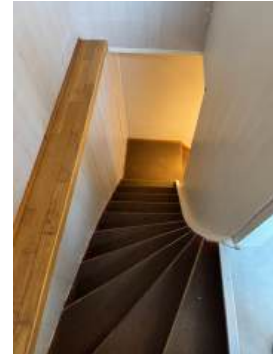
- Det mangler håndløper på vegg i trappeløpet.
- Rekkverkshøyder er under dagens forskriftskrav til rekkverk i trapper.
- Det er påvist andre avvik:

Ingen håndløper på vegger i trappeløp.

- Håndløper bør monteres, men det var ikke krav på byggetidspunktet.
- Det er ikke krav om utbedring av rekkverkshøyder opp til dagens krav.
- Andre tiltak:

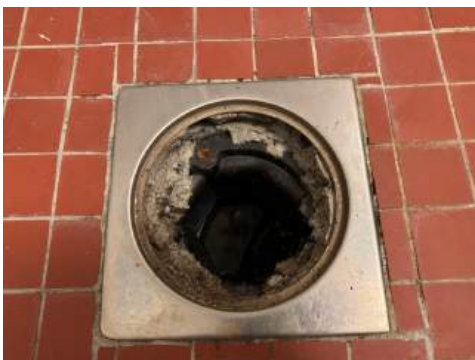
Rommet brukes i dag, men fremstår som et eldre våtrom. På bakgrunn av alder på membran/tettesjikt/slukløsning og risiko for lekkasje og skader må det påregnes utskiftning. Det er derfor heller ikke gjennomført en detaljert tilstandsvurdering av hver enkel bygningsdel i rommet.

Eldre plastsluk i dusjsone. Ingen tegn til tettesjikt/membran i sluk.

Det er opp til ny eier å vurdere oppgradering. For å oppfylle dagens krav til våtrom, medfører dette betydelige utgifter. Det anbefales også å skifte, vann- og avløpsledninger og sluk i forbindelse med en eventuell oppgradering. Dersom våtrommet har varmekabler bør disse også skiftes v/ oppgradering.

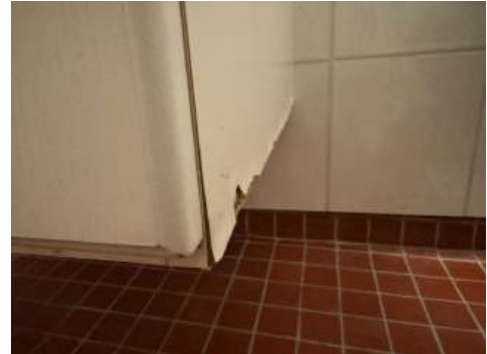
Fuktutsvelling i nedre del av baderomsinnredning.

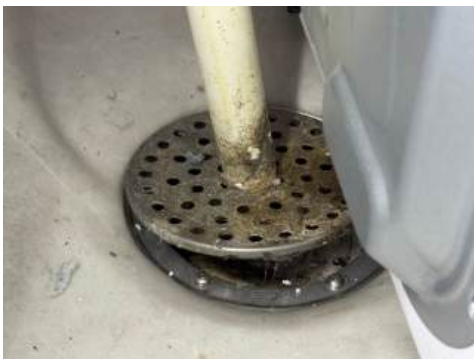
Plastsluk i gulv. Ujevnheter i våtromsbelegg mellom vegg - sluk.

Det bør monteres oppbrett på våtromsbelegg v/ døråpning og trappeåpning om mulig. Man bør være forsiktig med vannsøl på gulv v/ døråpning og trappeåpning.

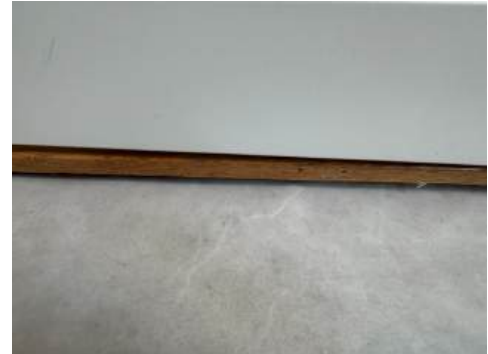
Ingen oppbrett på våtromsbelegg v/ døråpning.

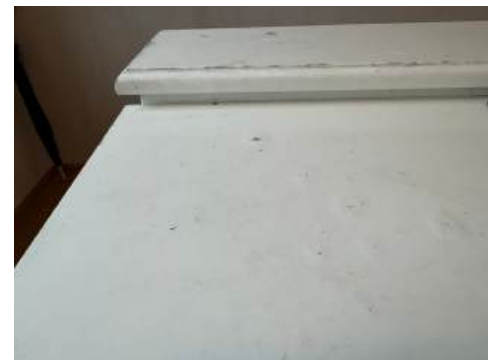
Svelling/slitasje på benkeplate.

Innredning/skap må lokal utbedres, ev. skiftes for å lukke avviket.

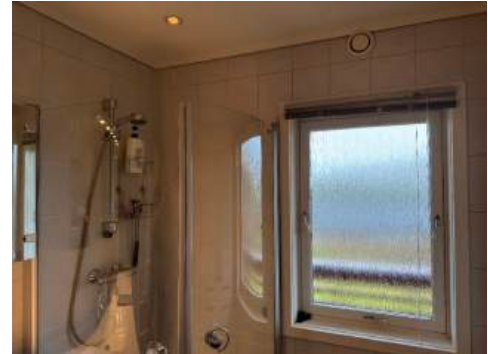
Vindu i våtsone.

Vedr. vindu i våtsone: Ingen tiltak er nødvendig, siden det er montert dusjvegg/dusjhjørne vil ikke vindu bli utsatt for direkte vannsprut/søl.

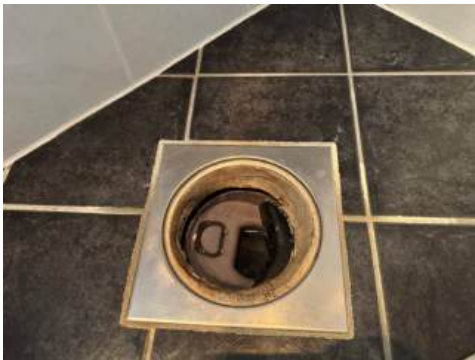
Plastsluk i dusjsone.

Membran i sluk bør undersøkes nærmere, tiltak bør utføres v/ behov.

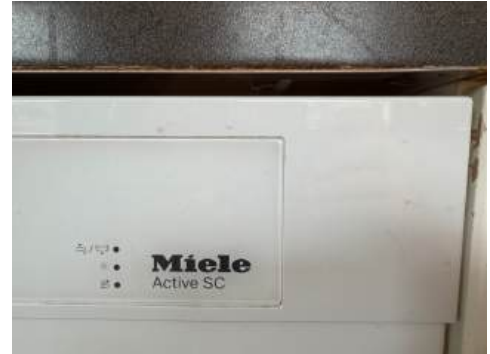
Fuktutsvelling på underside av benkeplate v/ oppvaskmaskin. Må anses å være normal slitasje.

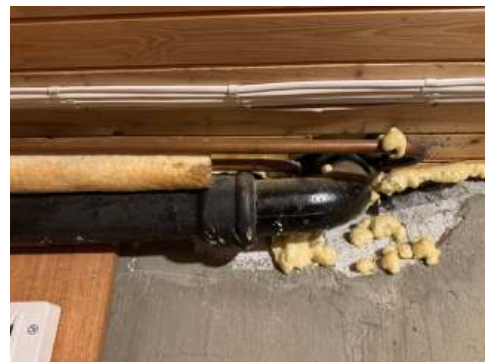
Eldre støpejernsrør i u-etg.

- Det er ikke behov for utbedringstiltak siden anlegget fungerer i dag, men ut ifra alder kan skader plutselig oppstå på eldre anlegg.
- I forbindelse med oppgradering av våtrom vil det være naturlig med utskiftning av rør.
- Det er opplyst av eier om at det ikke er stakeluke på avløpsanlegget. Dette bør etableres.

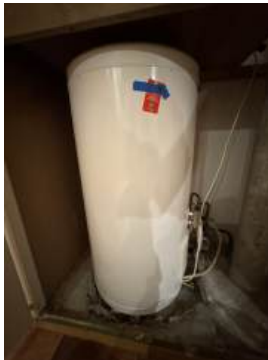
Varmtvannstank i skap i gang i u-etg

- Det bør etableres tilfredsstillende avrenning eller lekkasjesikring ved varmtvannstank.

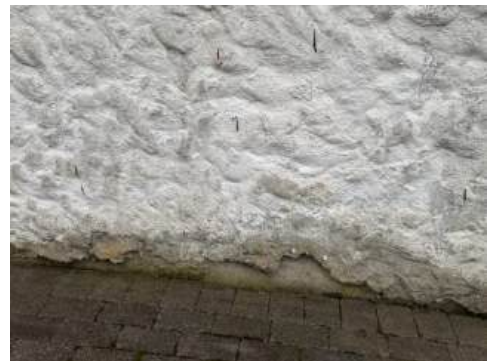
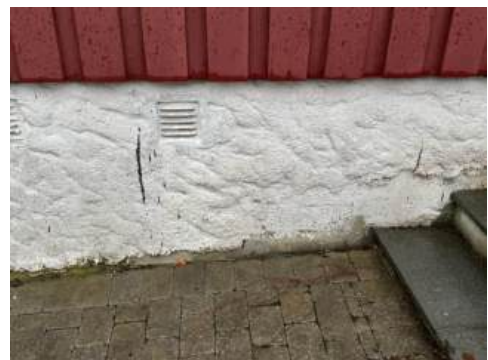
Manglende puss i nedre del av grunnmur.

Grunnmur har behov for utvendig vedlikehold. Boligen har sannsynligvis satt seg over tid. Det anses ikke som nødvendig med tiltak med mindre det kommer større riss og sprekker.
