Aktiv Eiendomsmegling Arna og Åsane

Prisant.:	Kr 6 250 000,-
Omkostn.:	Kr 157 600,-
Total ink omk.:	Kr 6 407 600,-
Selger:	Tore Magdalon Haugervåg
Salgsobjekt:	Enebolig
Eierform:	Eiet
Byggeår:	1966
BRA-i/BRA Total	229/229 kvm
Tomtstr.:	1118.7 m ²
Soverom:	4
Antall rom:	5
Gnr./bnr.	Gnr. 186, bnr. 739
Oppdragsnr.:	1501250050

Ditt nye hjem?

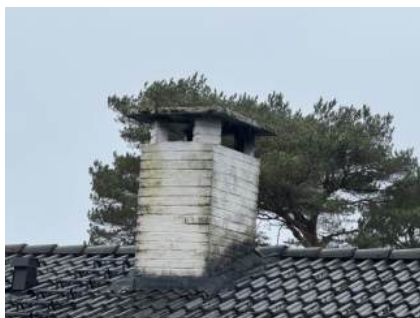
Det er lekkasje rundt pipe. Synlig fra koffertloft. Kostnadsestimat gjelder utbedring av beslag rundt pipe/tetting utvendig. Kostnadsestimat er ikke inkludert utbedring eller uttørking innvendig dersom det er nødvendig.

Pipe utvendig. Det ble oppdaget lekkasje rundt pipe på befaringdagen.

Lekkasje rundt pipe må utbedres.

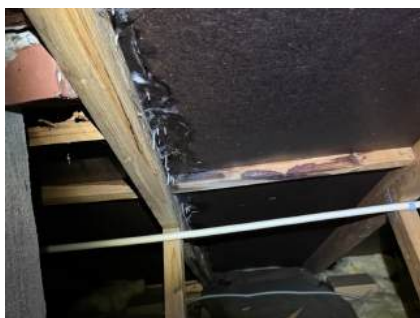
Fukt/lekkasje rundt pipe, synlig på koffertloft.

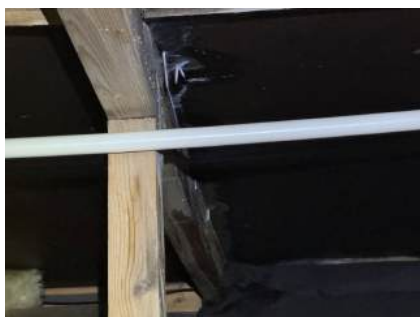
Fukt/lekkasje rundt pipe, synlig på koffertloft.

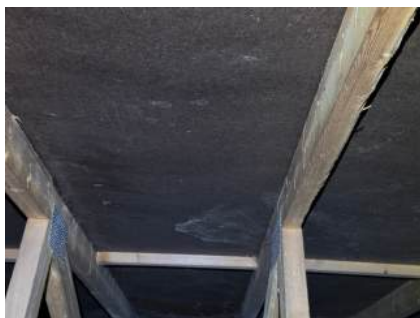
Det er spotlights fra begynnelsen fra 2007 i deler av himling i hoved-etg. Erfaringsmessig er det punktert dampsperre rundt spotlights fra denne tidsperioden og det øker faren for kondens på vinterstid. Loftsluke er ikke damptett. Noen fuktmerker ble observert noen steder i sutak. Isolasjon og plast/dampsperre er fra byggeår.

Eldre fuktmerker i sutak.

Dampsperre/plast bør lokal utbedres/tettes rundt el.installasjoner v/behov. Plastfolie/dampsperre og isolasjon er fra byggeår og bør utbedres v/behov v/en eventuell oppussing. Loftsluke bør skiftes til en damptett loftsluke.

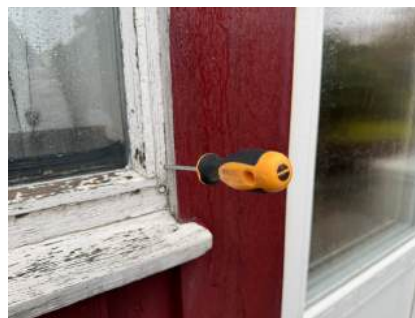
- Det er påvist vinduer med fukt/råteskader.
- Det er påvist andre avvik:

Råte i stuevindu i endevegg.

- Vinduer med råteskader må erstattes med nye.

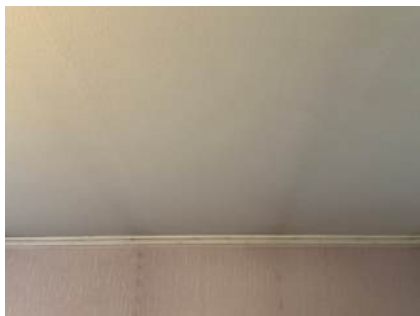
- Det er påvist andre avvik:
- Det er påvist heksesot/støvkondens på overflater.

Støvkondens/heksesot på overflater i stue.

Generell oppgradering av eldre overflater må påregnes for å lukke avviket.

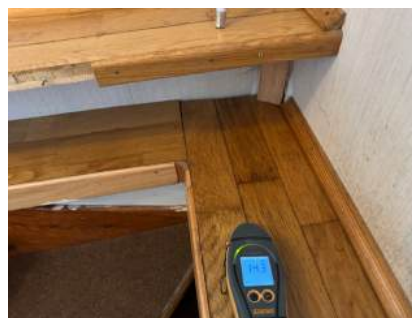
Skjevheter i overgang v/ innvendig trapp. Ingen forhøyede fuktverdier ble registrert i det aktuelle område.

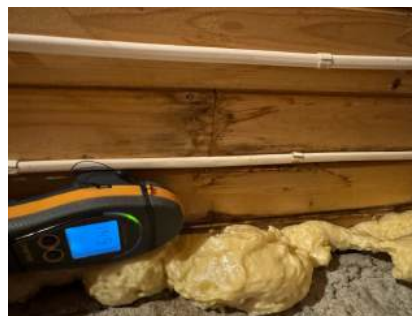
Eldre fuktmerker i bodhimling i u-etg. Ingen forhøyede fuktverdier ble registrert i det aktuelle område.

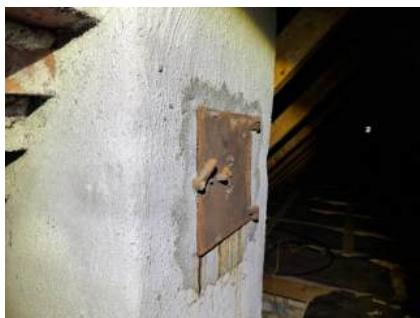
Pipe er delvis gjenkledd. Alle sider på eldre piper skal være tilgjengelig/synlige. Poenget med synlige sider er å kunne føre tilsyn og sjekke etter riss/sprekker i pipe. Det er sotmerker i stue rundt ildsted.

Rust på feieluke på koffertloft.

Pga pipens alder bør det foretas jevnlig kontroll av pipeløp og det bør foretas piperehabilitering v/behov. Pipevanger bør gjøres tilgjengelig, spesielt om dette blir kommentert/påpekt av feier.

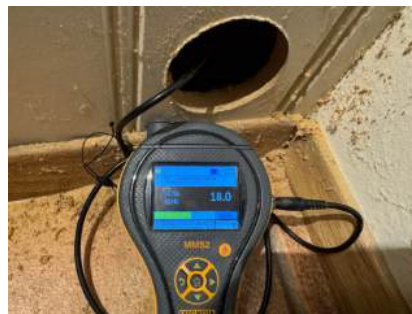
Måling av trefukt/vektprosent.

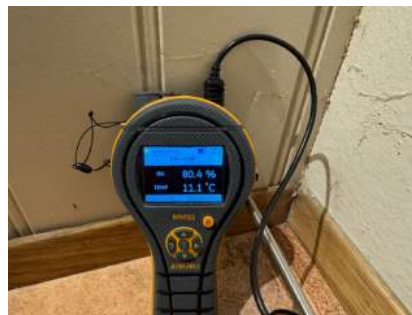
Måling av relativ luftfuktighet.

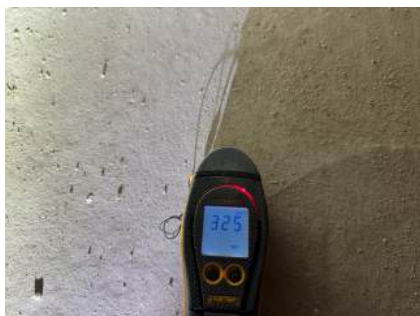
Forhøyede fuktverdier i betonggulv.

Oppforet tregulv i u-etg undersøkes nærmere og utbedres v/ behov. Pga bygningens alder: Overvåk tilstanden.

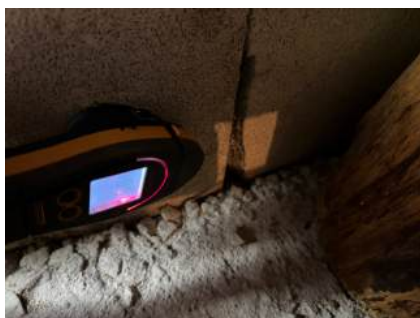
Forhøyede fuktverdier i nedre del av grunnmur i bod. Det kan skyldes fuktvandring i grunnmur, ev. kapilær oppsug fra grunn.

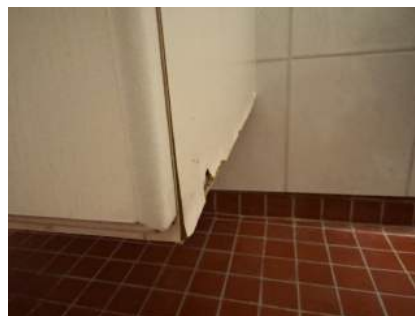
Fuktsvelling i nedre del av baderomsinnredning.

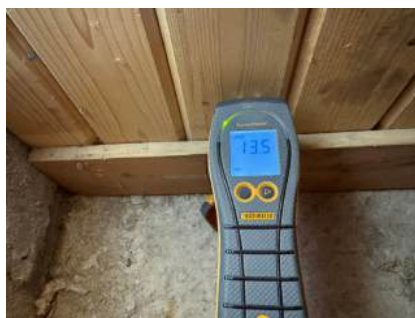
Måling av trefukt/vektprosent.

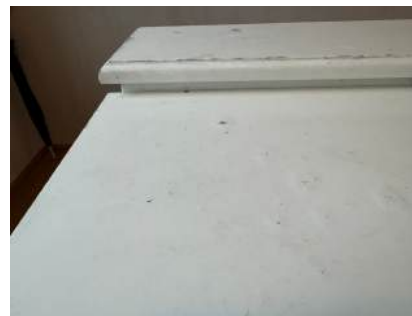
Svelling/slitasje på benkeplate.

Innredning/skap må lokal utbedres, ev. skiftes for å lukke avviket.

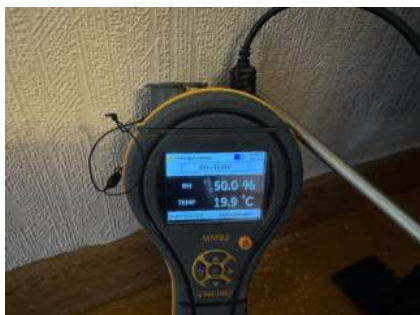
Måling av relativ luftfuktighet.

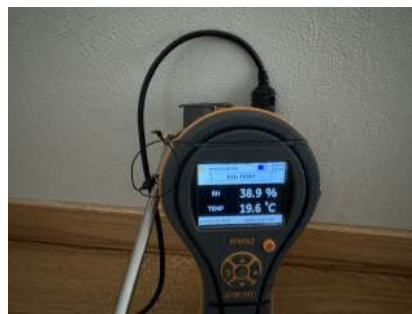
Måling av relativ luftfuktighet.

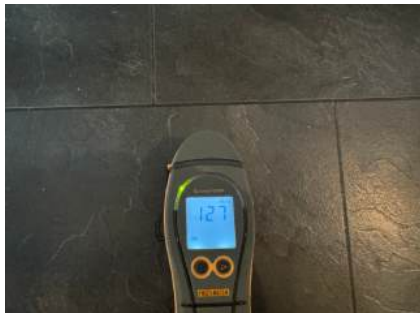
Ingen forhøyede fuktverdier ble registrert v/ utsatte områder.

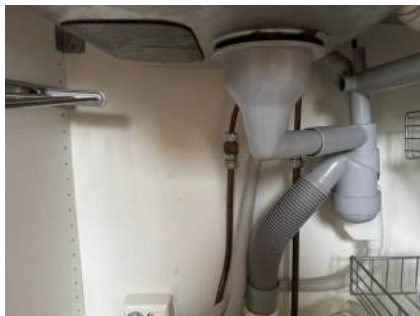
Røropplegg under vask.

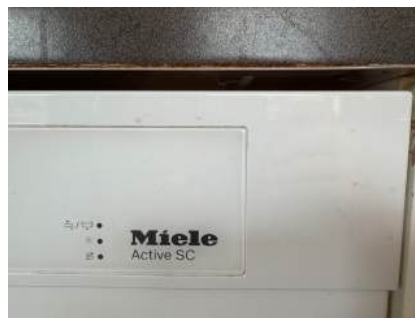
Fuktutsvelling på underside av benkeplate v/ oppvaskmaskin. Må anses å være normal slitasje.

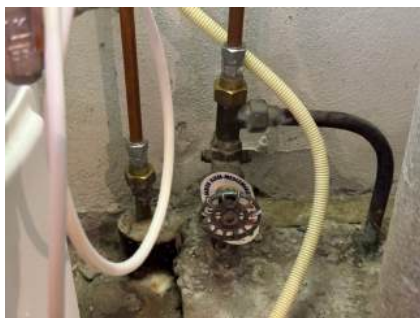
Stoppekran i u-etg.

- Det er ikke behov for utbedringstiltak siden anlegget fungerer i dag, men ut ifra alder kan skader plutselig oppstå på eldre anlegg.
- I forbindelse med oppgradering av våtrom vil det være naturlig med utskifting av rør.

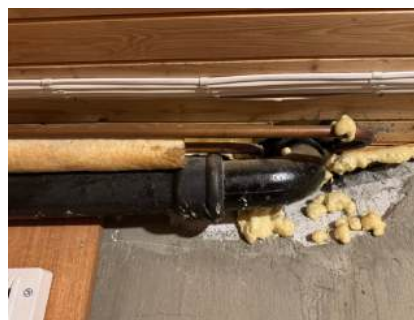
Eldre støpejernsrør i u-etg.

- Det er ikke behov for utbedringstiltak siden anlegget fungerer i dag, men ut ifra alder kan skader plutselig oppstå på eldre anlegg.
- I forbindelse med oppgradering av våtrom vil det være naturlig med utskifting av rør.
- Det er opplyst av eier om at det ikke er stakeluke på avløpsanlegget. Dette bør etableres.

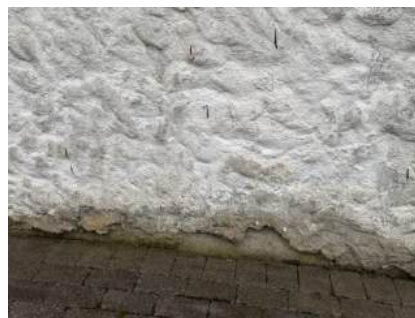
Manglende puss i nedre del av grunnmur.

Grunnmur har behov for utvendig vedlikehold. Boligen har sannsynligvis satt seg over tid. Det anses ikke som nødvendig med tiltak med mindre det kommer større riss og sprekker.
