# Tilstandsrapport

📍 Hauggata 24, 6509 KRISTIANSUND N

# gnr. 6, bnr. 306, snr. 2

Rapportdato: 21.01.2026

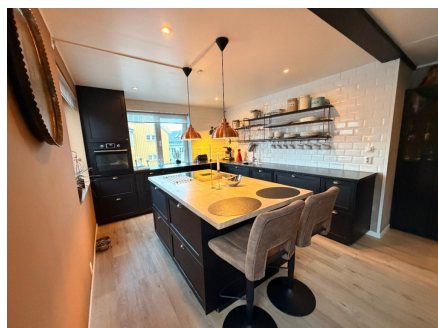
### TG 1 Overflater og innredning

Årstall: 2020

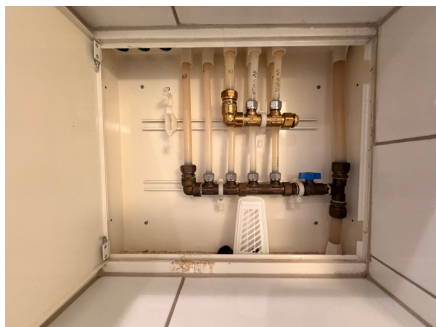
Årstall: 2011

### TG 1 Avløpsrør

Det er synlige avløpsrør av plast.
