# Tilstandsrapport

Boligbygg med flere boenheter

Peder Colbjørnsens gate 5, 1767 HALDEN

Befaringsdato: 06.12.2024

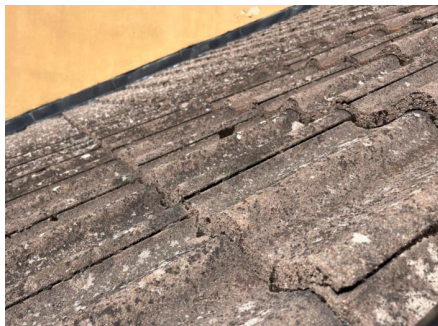
Taktekkingen er mosegrodd, groing på taktekingen medfører økt risiko for lekkasjer og reduserer levetiden.

Stein er noe mosegrodd og slitt.

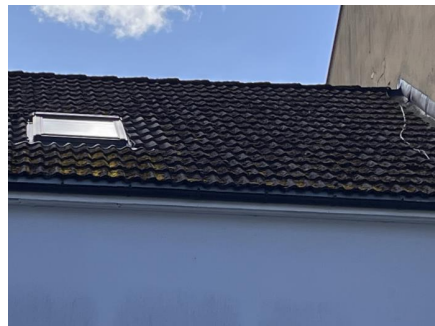
Stein er noe mosegrodd og slitt.

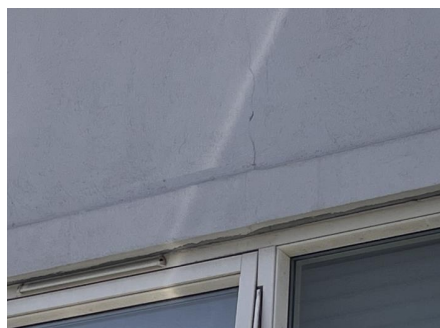
Det er enkelte sprekker i murpussen, medfører risiko for at vann trenger inn i tegl og lager skade på grunn av frostsprengning.

Sprekker i murpuss.

Sprekkene må utbedres for å hindre ytterligere utvikling av skade.

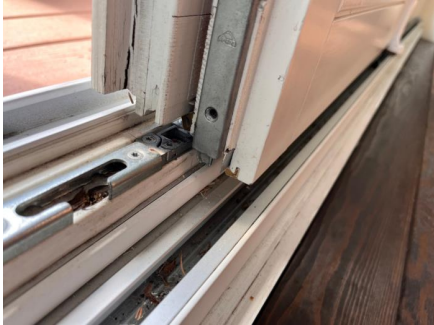
Foldedør henger og tar i karmen

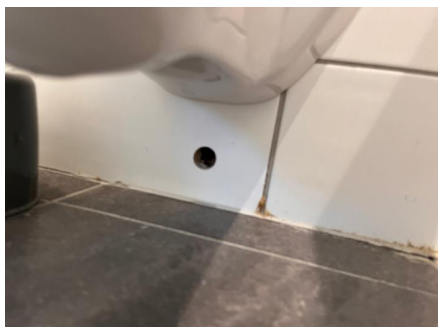
Drensåpning under innbygget vannsisterne

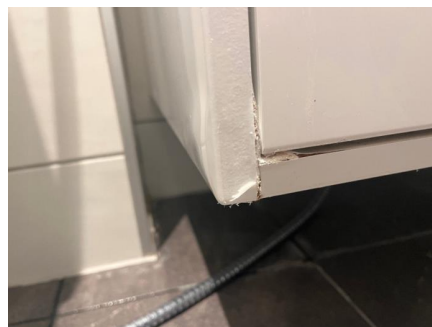
Det er noe fuktsvelling på skapskroget.

Fuktsvelling på skapskrog

Det er ikke behov for utbedringer på kort sikt, avviket har kun visuell betydning.

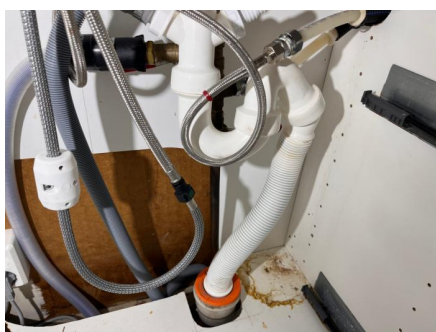
Det er merker etter fukt i bunn på benkeskap, trolig fra en liten lekkasje fra avløpet. Det er ikke oppstått noe skade av betydning som følge av dette. Det er ikke montert vannstoppesystem, med fører risiko for vannlekkasjer fra oppvaskmaskin.

Merker etter vann i bunn på benkeskap.

Utbedring av avløp.

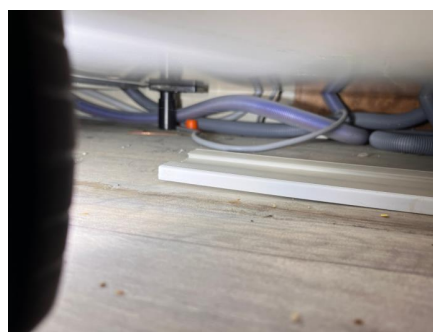
- Det er ikke påvist tegn på at det er montert lekkasjedeteksjon ved oppvaskmaskin/oppvaskkum, dette er et krav på kjøkkenet ut ifra alder.
- Det er påvist andre avvik:

Ikke vannstoppesystem under kjøkkenbenk

- Det bør monteres lekkasjedeteksjon ved oppvaskmaskin/oppvaskkum.

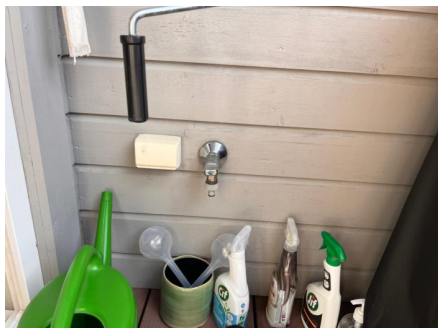
Vannkran er ikke tilkoblet anlegget

For å lukke avviket må utvendig kran tilkobles og rørkurser merkes.

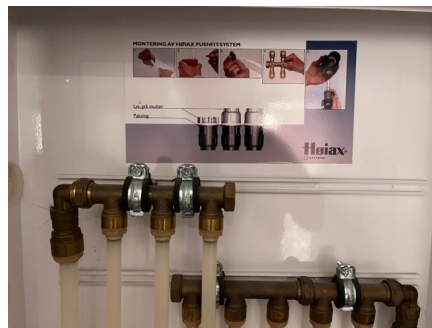
- Det er påvist andre avvik:
- Rørkursene på rør-i-rør systemet på vannledninger er ikke merket.

Rørkurser er ikke merket
