# Sjelden mulighet i Sentrum. Inntrukket terrasse med sjøutsikt.

# Tilstandsrapport

# gnr. 160, bnr. 122, snr. 5

Befaringsdato: 06.12.2024

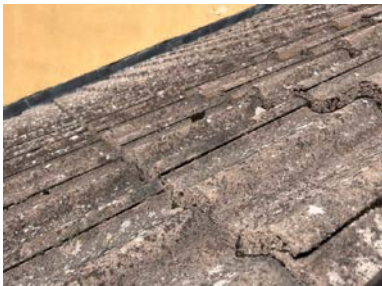
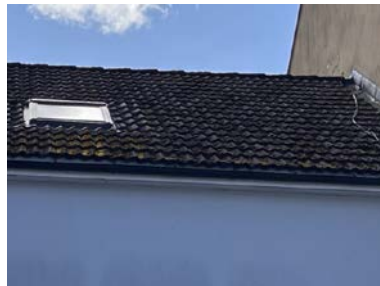
- Mer enn halvparten av forventet brukstid er passert på taktekkingen.
- Mer enn halvparten av forventet brukstid er passert på undertak.
- Taktekkingen har mose og slitasje på grunn av elde.
- Taktekkingen er mosegrodd, groing på taktekkingen medfører økt risiko for lekkasjer og reduserer levetiden.

Stein er noe mosegrodd og slitt.

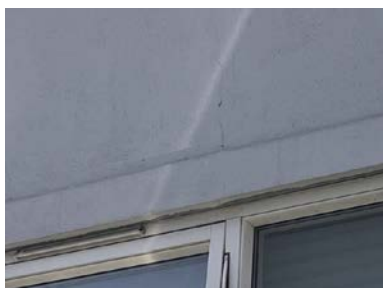
- Det er påvist sprekker i murte/pussede fasader.
- Det er enkelte sprekker i murpussen, medfører risiko for at vann trenger inn i tegl og lager skade på grunn av frostsprengning.

Sprekker i murpuss.

- Lokal utbedring må utføres.
- Sprekkene må utbedres for å hindre ytterligere utvikling av skade. Arbeidet bør utføres i regi av sameiet, andel av kostnad gjelder denne seksjonen.

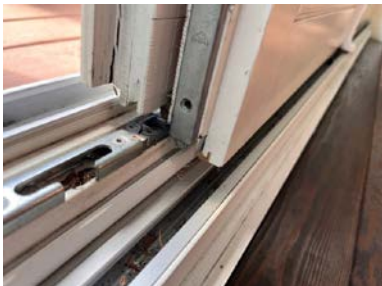
- Det er påvist dører som er vanskelig å åpne eller lukke.
  - Det er påvist andre avvik:
  - Foldedør er vanskelig å åpne/lukke, døren må løftes opp for å få lukket den igjen.
- Ytterdør på 1 etasjen er ikke brann klassifisert, dette medfører at den ikke fungerer som den skal i forbindelse med en brann.

Foldedør henger og tar i karmen

- Det må foretas tiltak for å lukke avviket.
  - Ytterdøren på 1 etasjen må byttes til en brann klassifisert dør (B30) for å lukke avviket.
- Foldedøren må justeres slik at den kan åpnes og lukkes normalt.

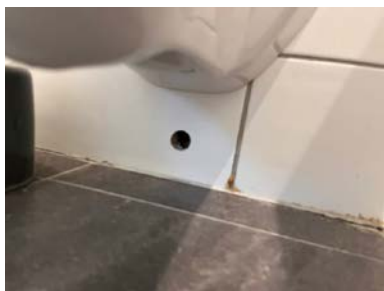
Drensapning under innbygget vannsisterne

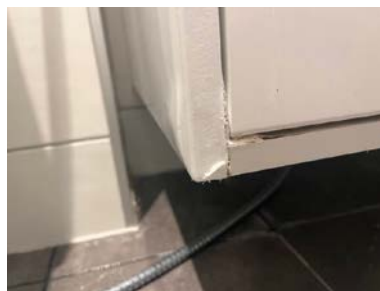
- Det er påvist skader på innredning.
- Det er noe fuktsvelling på skapskroget.

Fuktsvelling på skapskrog

- Det er ikke behov for utbedringstiltak.
- Det er ikke behov for utbedringer på kort sikt, avviket har kun visuell betydning.

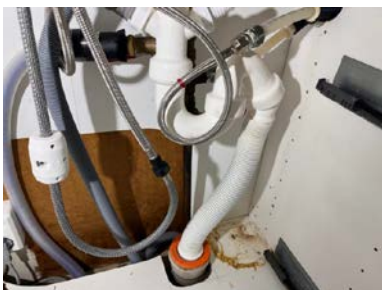
- Det er ikke påvist tegn på at det er montert lekkasjedeteksjon ved oppvaskmaskin/oppvaskkum, dette er et krav på kjøkkenet ut ifra alder.
- Det er påvist andre avvik:
- Det er merker etter fukt i bunn på benkeskap, trolig fra en liten lekkasje fra avløpet. Det er ikke oppstått noe skade av betydning som følge av dette. Det er ikke montert vannstoppesystem, med fører risiko for vannlekkasjer fra oppvaskmaskin.

Merker etter vann i bunn på benkeskap.

- Det bør monteres lekkasjedeteksjon ved oppvaskmaskin/oppvaskkum.
- Utbedring av avløp.

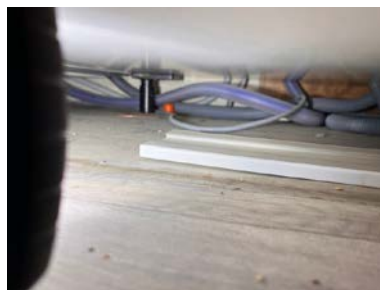
Ikke vannstoppesystem under kjøkkenbenk

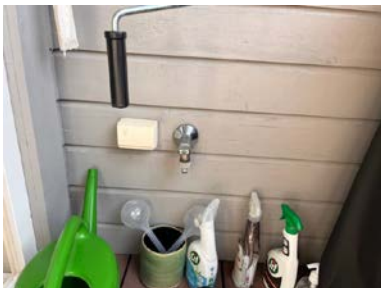
- Det er påvist andre avvik:
- Rørkursene på rør-i-rør systemet på vannledninger er ikke merket.
- Eier informerer om at vannkranen på terrassen ikke er tilkoblet.

Vannkran er ikke tilkoblet anlegget

- Rørkurser på rør-i-rør system bør merkes.
- For å lukke avviket må utvendig kran tilkobles og rørkurser merkes.

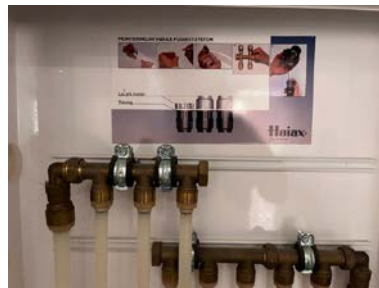
Rørkurser er ikke merket
