Tilstandsrapport

Enebolig (Fritidsbolig)

Engvikvegen 53, 6590 TUSTNA

Befaringsdato: 03.07.2025

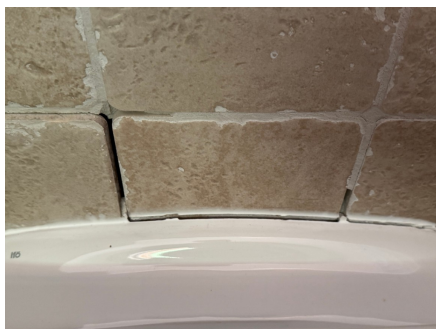
1. ETASJE > BAD

Bilde viser påskrudd plater i dusjsonen.

TEG 2 Tilliggende konstruksjoner våtrom

Det er ikke utført hulltaking på dette våtrommet. Badet er av eldre dato og bærer preg av å være fra byggeår eller nær opp til dette. Våtrommets alder og manglende dokumentasjon på oppbygning og utførelse gir grunnlag for å anta at tettesjiktet er mangelfullt eller ikke-eksisterende i henhold til dagens krav. På grunn av dette vurderes behovet for hulltaking som unødvendig, da rommet uansett anses å ha behov for total oppgradering for å tilfredsstille dagens krav til funksjon og fuktsikring.

Hulltaking vil i slike tilfeller ikke gi merverdi eller tilstrekkelig sikker informasjon om tilstanden i konstruksjonen, da hele våtrommet må vurderes som usikkert med hensyn til fukt.

- Gjennomføre ytterligere undersøkelser og foreta utbedring av skade.

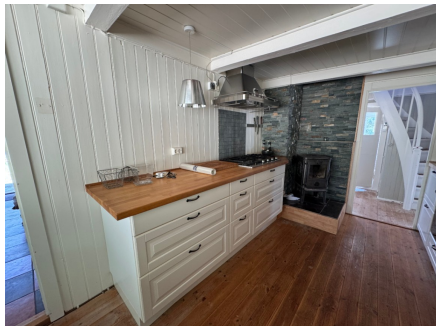
1. ETASJE > KJØKKEN

TG 1 Avtrekk
