# Tilstandsrapport

Boligbygg med flere boenheter

Hermetikkgate 17B , 4014 STAVANGER

Befaringsdato: 03.03.2026

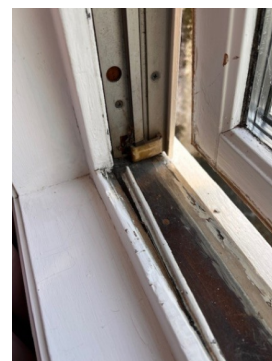
TG2 – Avvik som kan kreve tiltak, grunnet alder og slitasje med løs pakning.

Vinduer med løs pakning og slitasje.

Utskifting eller justering av pakninger anbefales.

Det må påregnes utskifting av vinduer på kort sikt grunnet alder/slitasje.

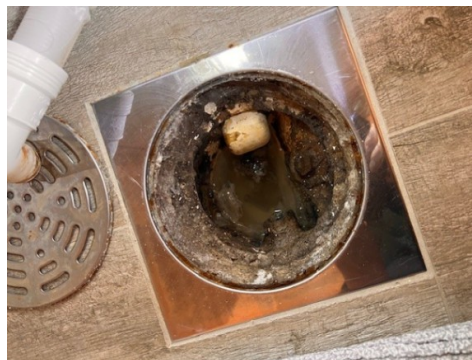
Sluk

Tilstandsgrad: TG2 – Avvik fra anbefalte løsninger.

Tilstanden bør følges opp med jevnlig kontroll av sluk, overflater og tilstøtende konstruksjoner. Ved fremtidig oppgradering av badet anbefales utskifting av sluk og etablering av ny, dokumentert membranløsning i henhold til gjeldende våtromsnorm.

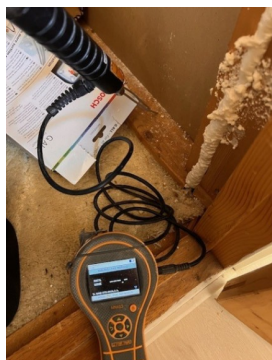
Ved visuell kontroll av tilgjengelig konstruksjon ble det ikke registrert synlige tegn til fukt, misfarging eller skader i det området som var tilgjengelig for inspeksjon. Undersøkelsen er begrenset til det området som var tilgjengelig på befaringstidspunktet.

Tilstandsgrad: TG0 – Ingen avvik registrert i kontrollert område.

Fuktmåling i vegg mot våtsone.

Ingen tiltak vurderes nødvendig utover normalt tilsyn og vedlikehold.
