Tomannsbolig (hele)
Åsvegen 108
2033 Åsgreina

Boligens tekniske tilstand:

Dato: 28/02/2025

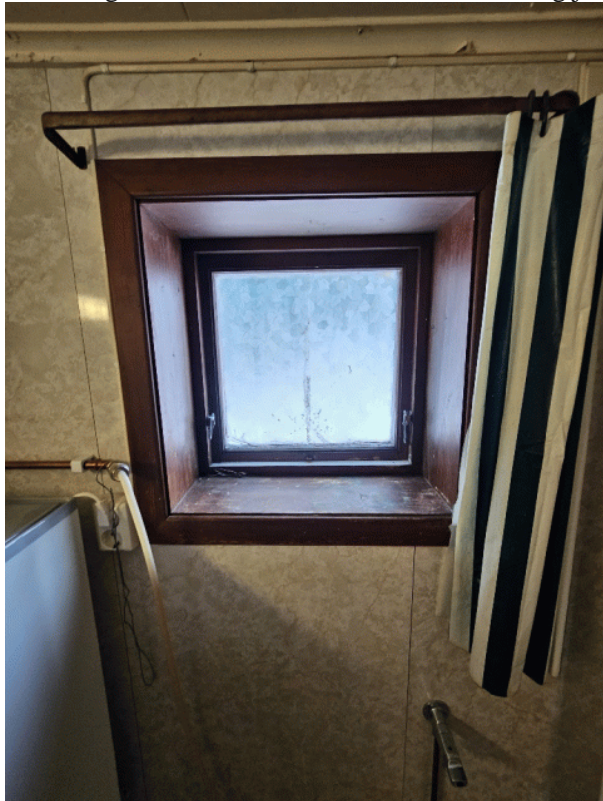
Det ble foretatt en enkel funksjonstest av enkelte innedører og av ytterdør, innvendig dører fremstår i grei stand i 2.etasje og dører i 1.etasje og kjelleretasjen fremstår med noe mer bruksslitasje. Ytterdør og innvendige dører har passert mer enn halvparten av sin forventet levetid. TG2

- Merknader:** Utskifting/vedlikehold: Normal tid før kontroll og justering av vinduer, hengslede er 2 - 8 år.
 Utskifting/vedlikehold: Normal tid før utskifting av trevindu er 20 - 60 år.
 Utskifting/vedlikehold: Normal tid før utskifting av stålvinduer/aluminiumsvinduer er 30 - 50 år.
 Utskifting/vedlikehold: Normal tid før maling og beising av vinduer er 2- 6 år.
 Utskifting/vedlikehold: Normal tid før utskifting av tredører og aluminiumsdører er 20 - 40 år.
 Utskifting/vedlikehold: Normal tid før kontroll og justering av tredører er 2 - 8 år.
 Utskifting/vedlikehold: Normal tid før maling og lakkering av tredører er 2 - 6 år.
 Utskifting/vedlikehold: Normal tid før utskifting av tredør er 20 - 40 år.
 Utskifting/vedlikehold: Normal tid før kontroll og justering av tredører er 2 - 8 år.

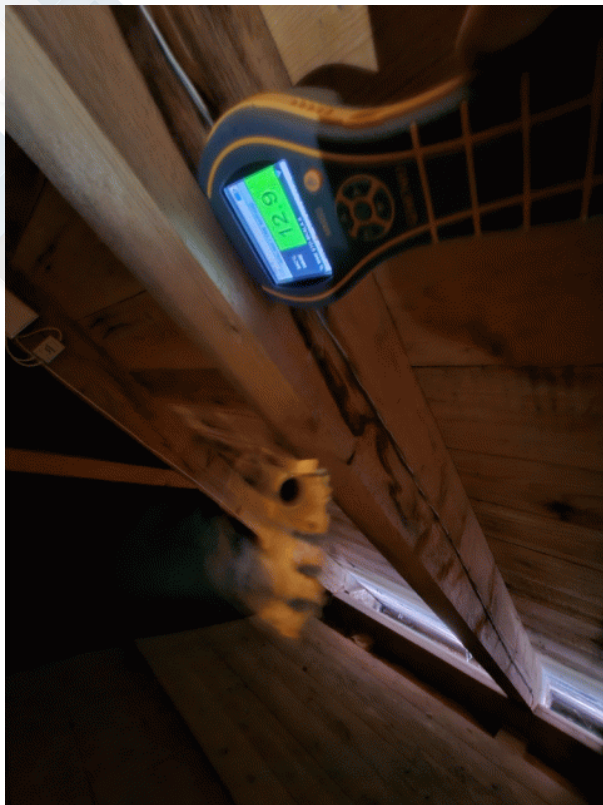
Det er fuktskjolder på noen takstoler, det ble fuktmålt normale fuktverdier og anses som tørt på befaringsdagen.

Men ellers fremstår loftene i grei stand.

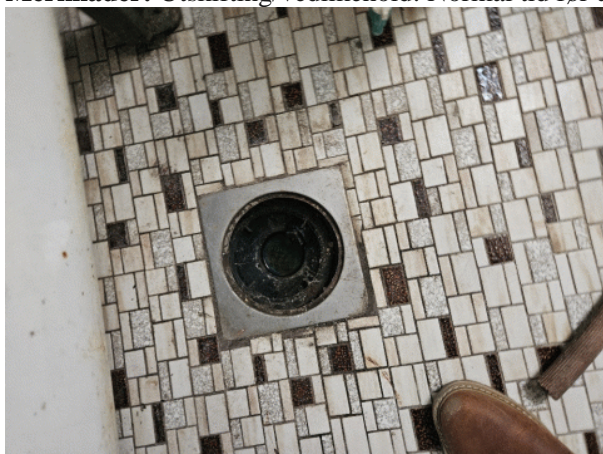
TG 3 9.1.3 Fuktmåling og ventilasjon

På befaringdagen ble det ikke boret hull for å måle fukt i yttervegg mot terreng, grunnet at det ble avdekket dreneringsvik. TG3

Det ble fuktmålt forhøyde fuktverdier på nedre del av kjellervegger og på samtlige kjellergulv. TG3
 Dette er en indikasjon på at det ikke ligger tettesjikt til grunn og at det er dreneringsvik.

Merknader: Se estimert kostnad for utbedring av drenering under punkt 1.1.

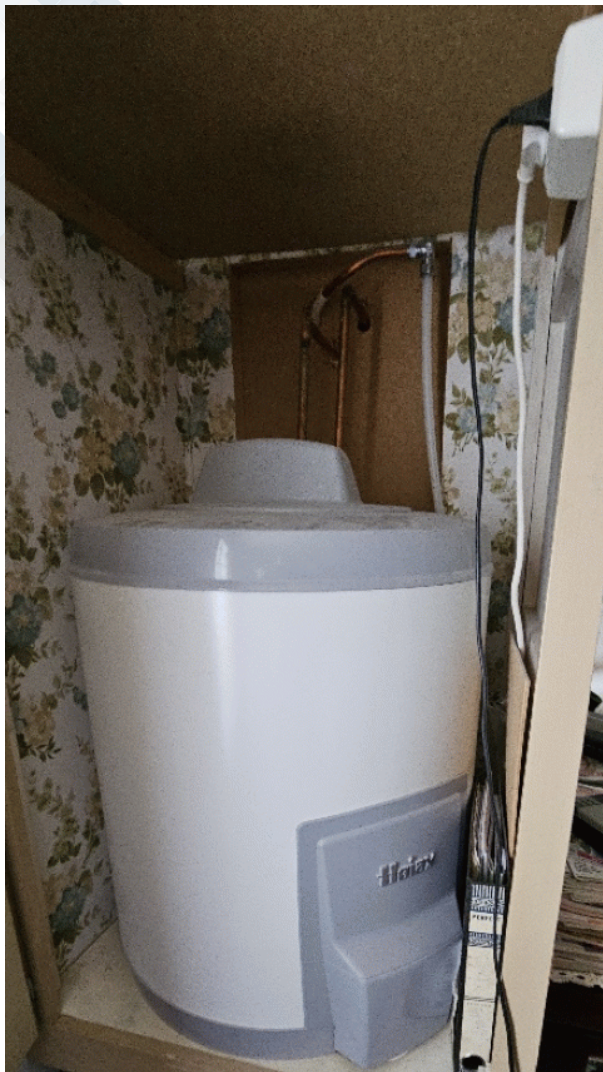
Varmtvannsbereder er ikke lekkasjesikret, TG3 Det anbefales å flytte varmtvannsbereder til ett rom med sluk eller montere waterguard i nær fremtid.
