Tomannsbolig (hele)  
Åsvegen 108  
2033 Åsgreina

**Boligens tekniske tilstand:**

Utført av:  
Takstmann  
**August Magnus**  
Dato: 11/02/2025

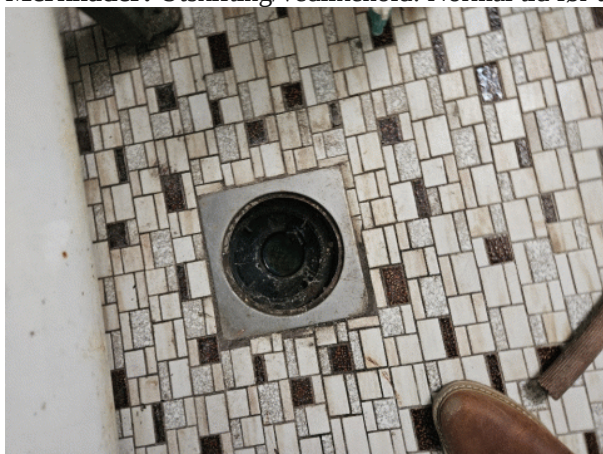
**TG 3** 9.1.3 Fuktmåling og ventilasjon

På befaringsdagen ble det ikke boret hull for å måle fukt i yttervegg mot terreng, grunnet at det ble avdekket dreneringsvik. TG3

Det ble fuktmålt forhøyde fuktverdier på nedre del av kjellervegger og på samtlige kjellergulv. TG3  
 Dette er en indikasjon på at det ikke ligger tettesjikt til grunn og at det er dreneringsvik.

**Merknader:** Se estimert kostnad for utbedring av drenering under punkt 1.1.

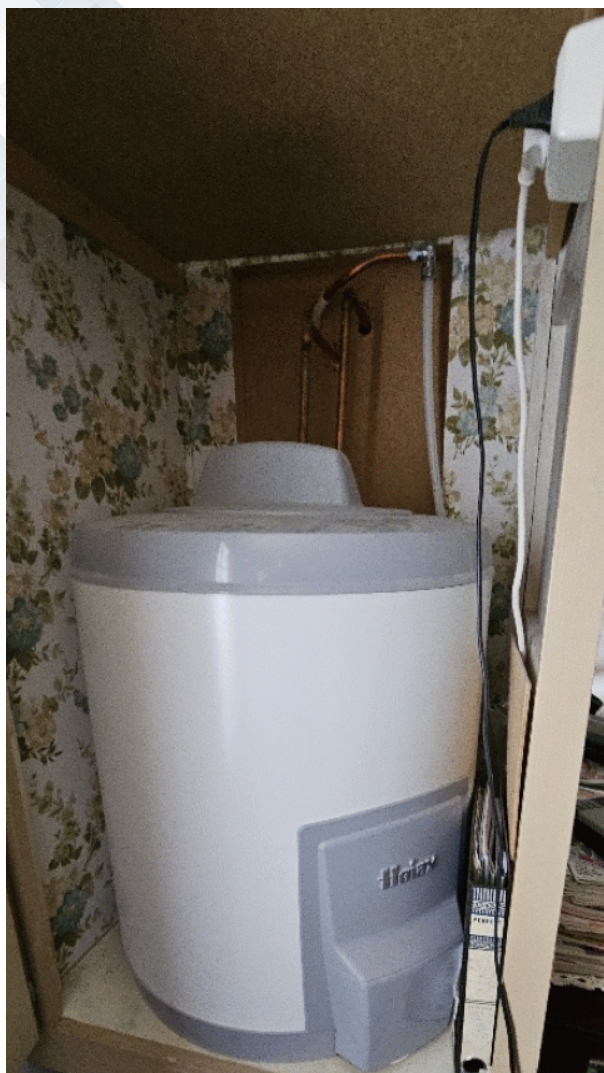
Berederen er ikke lekkasjesikret.

Varmtvannsbereder er ikke lekkasjesikret, TG3 Det anbefales å flytte varmtvannsbereder til ett rom med sluk eller montere waterguard i nær fremtid.
