# Tilstandsrapport

Boligbygg med flere boenheter

Råtun 122 , 5239 RÅDAL

Oppdragsnr.: 21285-1147

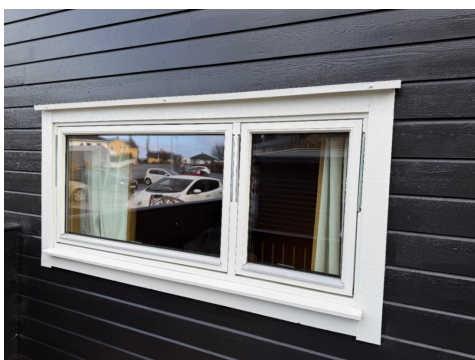
### ! TG 1 Vinduer

Bygningen har malte trevinduer med 2-lags glass.

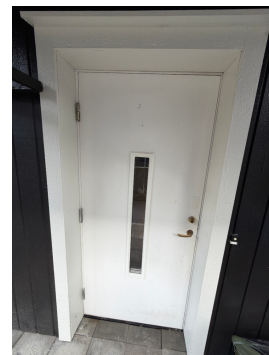
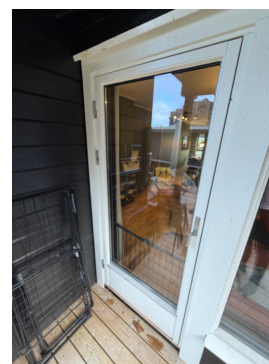
### ! TG 1 Dører

Bygningen har malt hovedytterdør og malt balkongdør i tre.

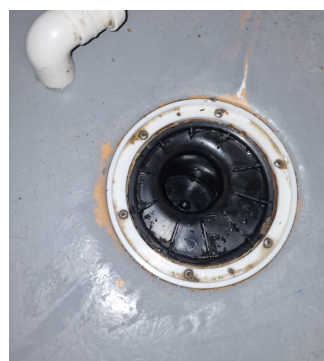
## TG 2 Sluk, membran og tettesjikt

Det er plastsluk og synlig vinylbelegg som tettesjikt.

- Mer enn halvparten av forventet brukstid er passert på membranløsningen.

Det er viktig å merke seg at levetiden til en membran - gulvbelegg varierer basert på kvalitet, installasjon og bruk. Eldre membraner kan bli sprø og sprekke opp, noe som fører til at de mister sin vanntettende funksjon

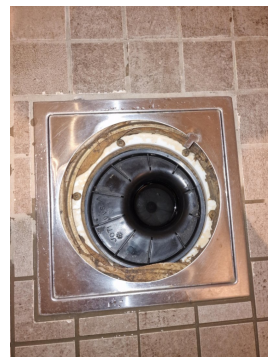
### ! TG 2 Sluk, membran og tettesjikt

Det er plastsluk og smøremembran med ukjent utførelse.

- Mer enn halvparten av forventet brukstid er passert på membranløsningen.

Smøremembran har en naturlig aldringsprosess i form av kjemisk uttørring. Normal forventet levetid på smøremembran er 10-20 år. Ved å etablere tett dusjkabinett vil badet kunne vare i flere år enn den antatte gjenstående levetiden.

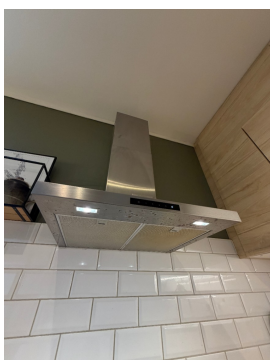
## TG 1 Avtrekk

Det er kjøkkenventilator med avtrekk ut.

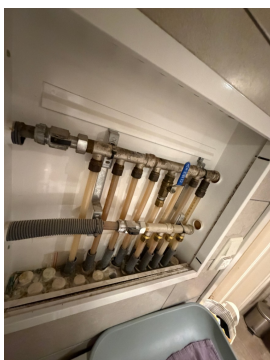
## TG 1 Vannledninger

Innvendige vannledninger er av plast (rør i rør). Det er besiktiget i rørskap.

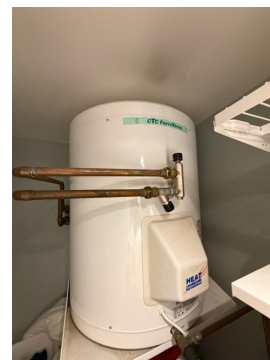
## TG 2 Varmtvannstank

Varmtvannstanken er på ca. 120 liter.

- Det er påvist at varmtvannstank er over 20 år

- Det er ikke behov for utbedringstiltak siden tanken fungerer i dag, men ut ifra alder kan skader plutselig oppstå på eldre tanker.
