# Tilstandsrapport

Fritidsbolig

Himlesdalen 203, 5708 VOSS

Befaringsdato: 03.04.2025

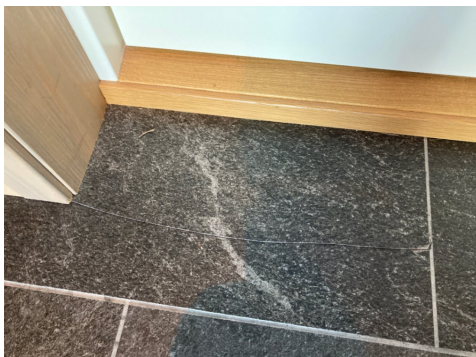
- Overflater har en del slitasjegrad utover det en kan forvente.

Sprekk i flis/fuger og bom i fliser ved ytterdør

Lokal utbedring

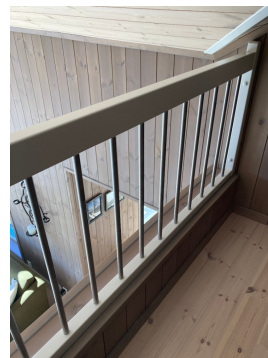
- Det er avvik:
- Rekkverkshøyden er under 0,90 m

## Lokal utbedring

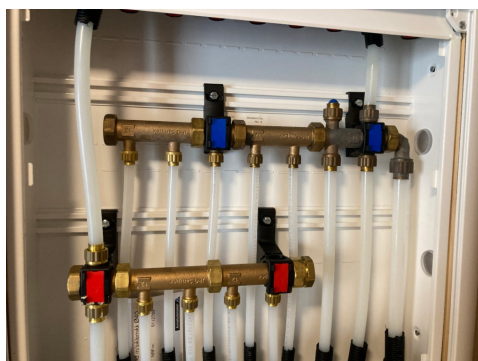
Fordeleskap for rør i rør

- Rørkurser på rør-i-rør system bør merkes.

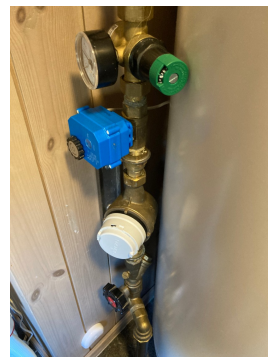
Stoppekrane og vannmåler
