# Tilstandsrapport

Enebolig

Aspedamveien 711, 1766 HALDEN

Befaringsdato: 16.09.2024

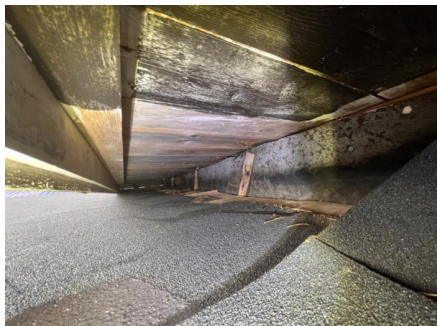
Papp shingelen på tilbygget er ikke lagt inn under takutstikk den eldste delen av boligen, og det er ikke mulig å se om det er laget en oppkant på taktekingen på vegg bak bordkledningen, avvikene medfører at vann kan drive inn slik at det oppstår skade på tak og veggkonstruksjon. Feste for takstige medfører at det kan oppstå lekkasje på taket.

Papp er ikke fagmessig utført.

For å lukke avvikene må det utføres tiltak. Det må legges papp eller annen form for tetting under takutstikk og det må kontrolleres ytterligere om det er laget en oppbrett på vegg bak bordkledningen.

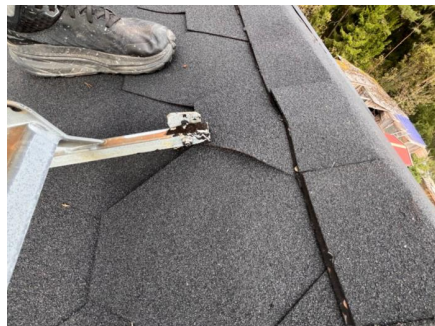
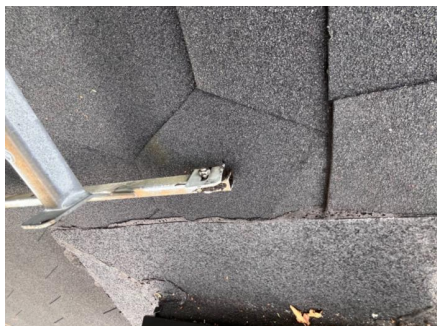
Feste for takstige

Feste for takstige må utbedres for å hindre at det oppstår lekkasje.

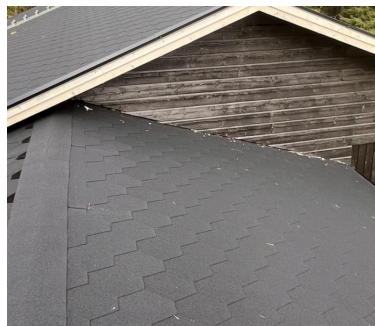
Det er usikkert om det er laget oppbrett på papp bak kledningen.

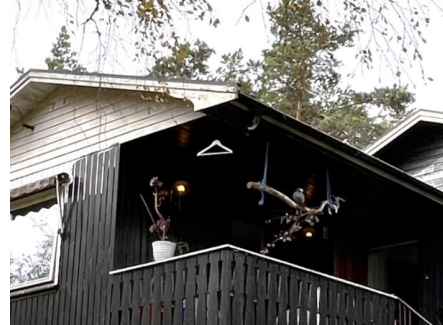
Det er ikke montert taknedløp

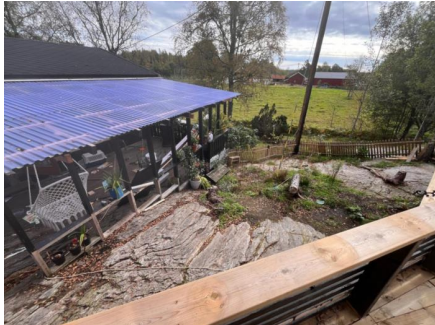
Det er ikke montert takrenner.

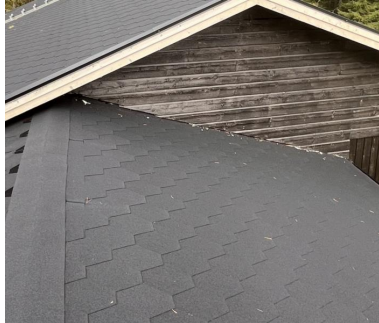
Det er kort avstand fra underkant av bordkledning ned til taktekkingen og ned til terreng enkelte steder, dette medfører økt risiko for råteskader på kledning og medfører økt behov for vedlikehold for å unngå skader.

Det er noe råteskadet bordkledning, spesielt på gavelvegg mot sørøst.

Noe råte på bordkledningen, lav avstand til tak

For å lukke avviket må kledning på gavelvegg kuttes et stykke over taktekkingen, råteskadet kledning må byttes og det må monteres musesperre. Kostnad for dette medtatt.

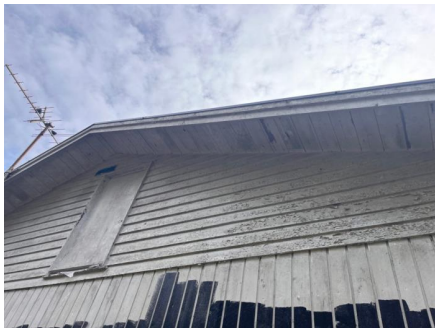
Kraketert maling på nordvest vegg

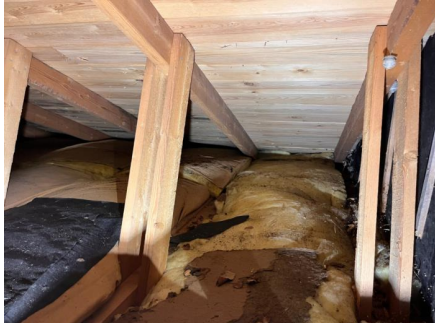
Det er ikke lufting på rafter på tilbygget, dette kan medføre at det oppstår råteskader på bordtro og sperrer.

Mangler lufting langs rafter på tilbygget

For å lukke avvikene må det etableres lufting på rafter på tilbygget og i gavelvegger der dette mangler, kostnad for dette medtatt.

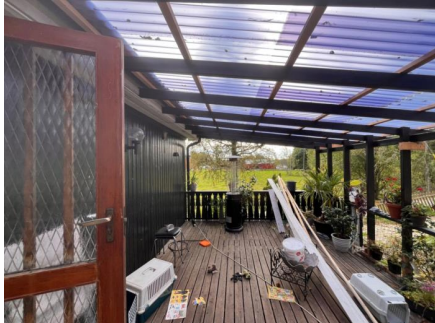
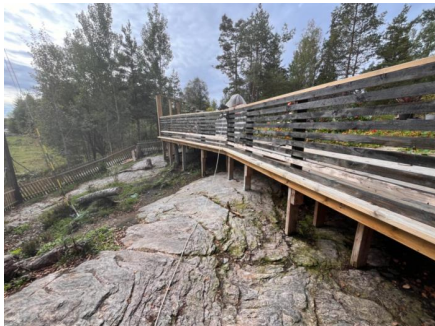
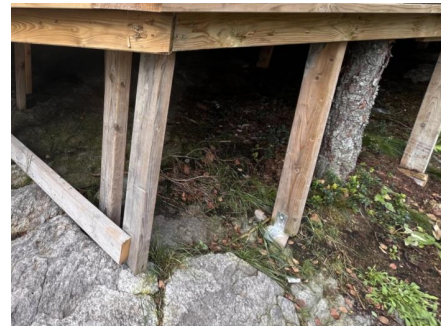
Understøtter på terrasse kun delvis montert på fjell

For å lukke avviket må deler av rekkverkene bygges høyere og gulvbord på verandaer må påregnes overflatebehandlet. Understøttinger på terrasse må endres slik at alt er på fast underlag og festes forsvarlig.

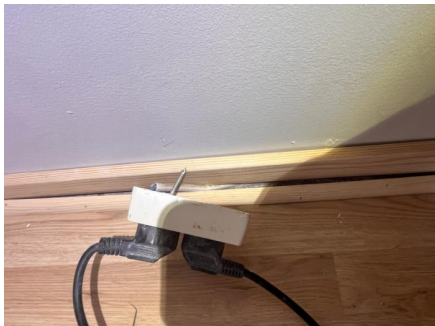
Ufagmessig utførelse, kabel bak gulvlist

Det må påregnes noe arbeider med blant annet listverk og ferdigstillelse av overflater.

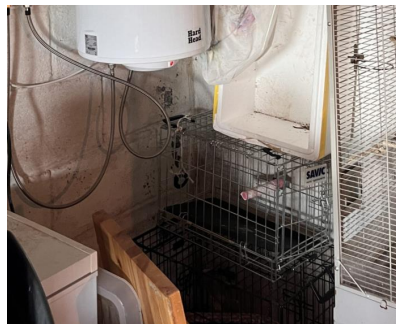
Maling har løsnet noen steder på veggene, trolig på grunn av fukt som trenger inn.

Løstnet maling

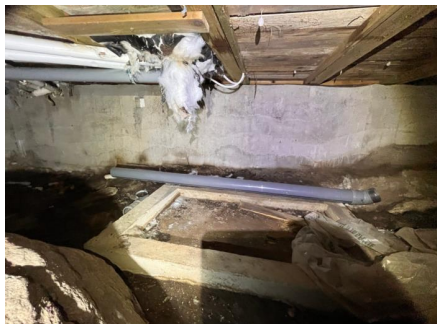
Dårlig tettet rundt rørgjennomføringer

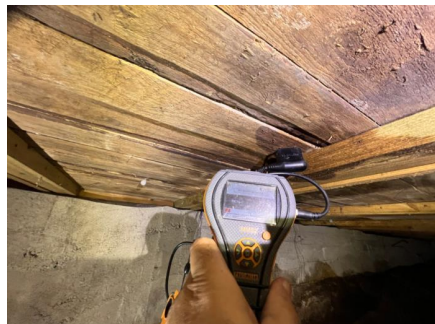
Det ble målt for fukt flere steder, 17,9 vektprosent i bunnsvill på mur og 22,2 vektprosent i stubbeloft under badet.

Målt i stubbeloft under bad, 22,2 vekt%

Anbefaler å kontrollere kryperommet ytterligere, fuktnivå tilsier at det kan være skjulte skader.

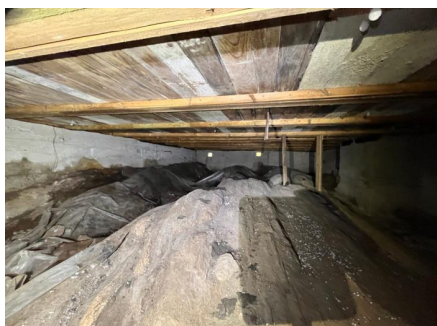
Provisoriske understøtter, fukt innsig langs sørvest side.

Problem med vann innsig bør forsøkes løst, avfukteranlegg kan være en mulig løsning.

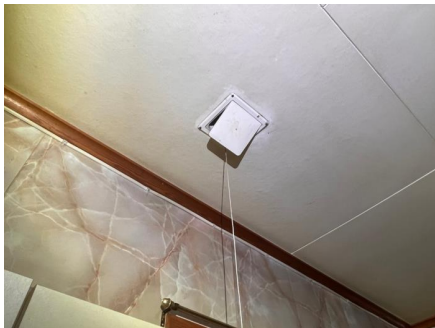
Det er synlig fuktsvelling rundt ventil i himlings platen, årsak er kondensvann.

Fuktsvelling i himlingsplate ved ventil.

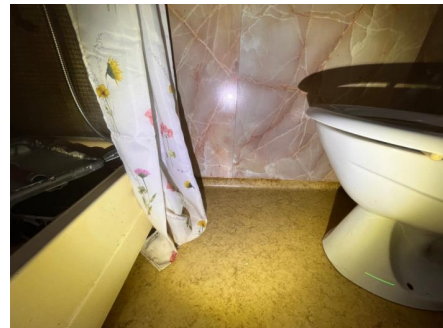
Det er ikke fuget i underkant på veggplater i våtsoner, dette vil kunne medføre at platene trekker fukt.

Det er ikke fuget i underkant på veggplater i våtsoner i rommet.

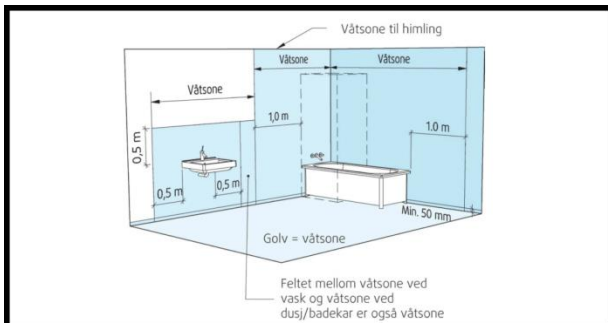
Vindu er plassert i det som defineres som våtzone, det er benyttet foringer og listverk som påvirkes av fukt.

Omfang våtzone

Foringer og listverk på vindu må overflate behandles med egnet maling.

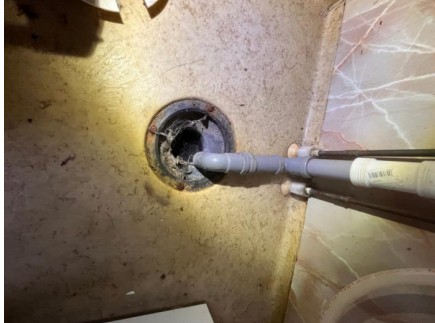
Sluk er plassert under skyllekar.

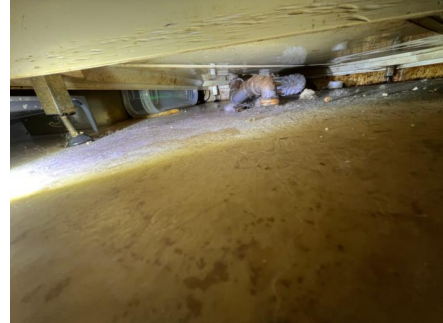
Dusjkabinett er tilkoblet avløp direkte på røranlegget

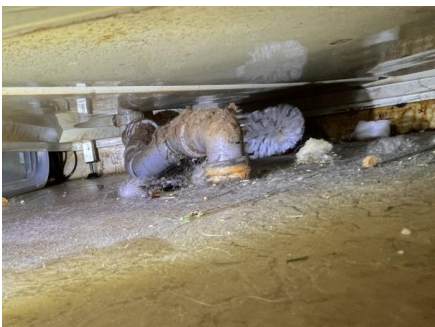
Rørgjennomføring for dusjkabinett

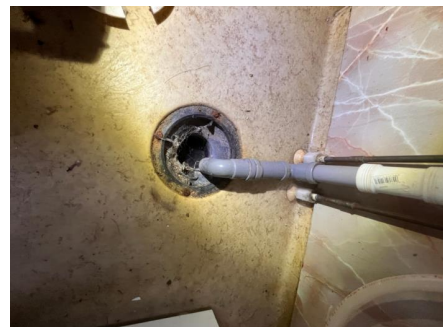
Sluk med avløp for skyllekar

Gulvbelegget må byttes i forbindelse med at det etableres fall til sluket, anbefaler å bytte sluket også da.

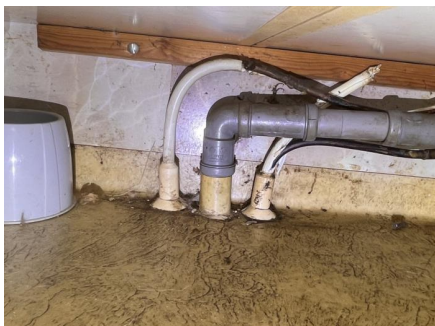
Rørgjennomføringer for servant

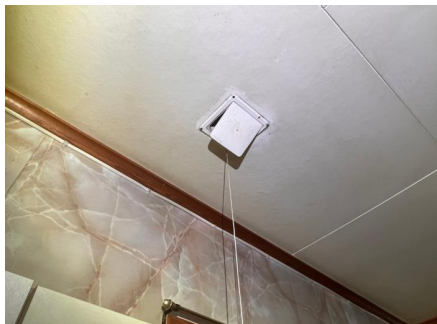
Naturlig ventilering medfører at rommet får en unødvendig fukt belastning fordi at det tar lang tid å ventilere ut fuktig luft, dette påvirker og sliter på rommet inkludert innredningen.

Ventil i himling

- Elektrisk avtrekksvifte bør monteres for å lukke avviket.

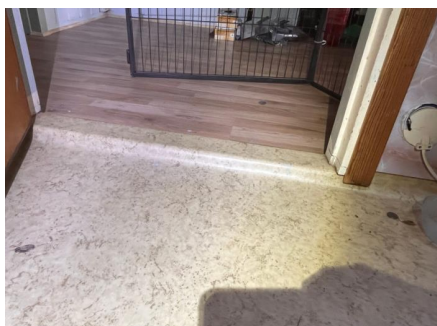
Tilluft under dør

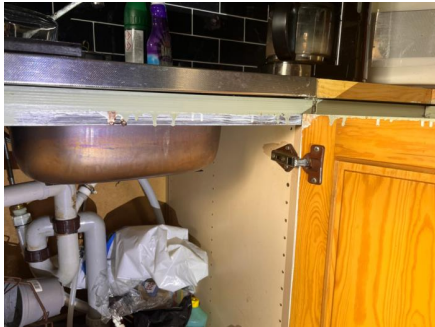
Maling er ikke fagmessig utført.

Bunnplate med fuktsvelling må byttes og det må gjøres utbedringer på malte overflater.

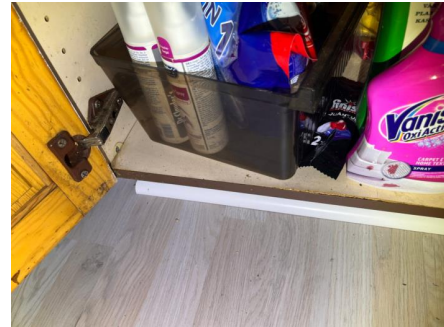
Fuktsvelling i bunnplate

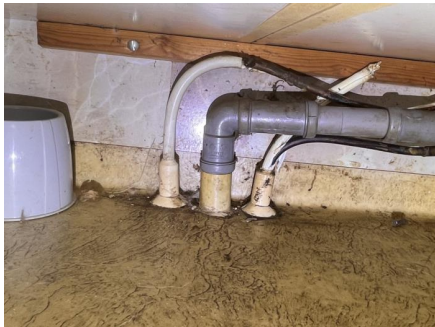
Røranlegget bærer noe preg av ufagmessig utførelse på enkelte deler av anlegget. Vannrør er ikke tilfredsstillende isolert i kryperom, medfører risiko for at det fryser og oppstår skade.

Ufagmessig utførelse.

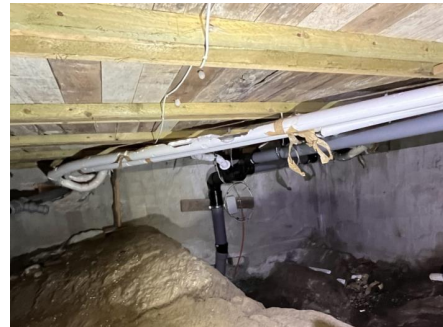
Mangelfull isolering

Kostnad for kontroll og isolering av rør i kryperom medtatt, ikke eventuelle andre utbedringer.

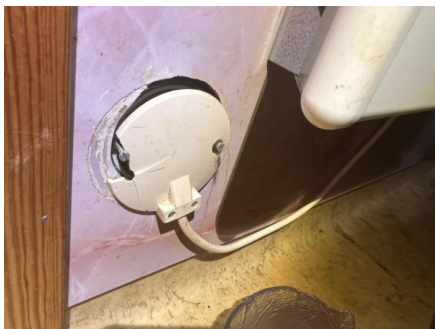
Skadet dekk lokk

**Ja Det er åpenbare feil på anlegget. Det er løse kabler/stikk kontakt, kabler som ligger bak gulvlister og det er sprekke i deksel på bad. Anbefaler at det blir utført en kontroll på det elektriske anlegget av en godkjent installatør. Kostnad for kontroll medtatt, ikke eventuelle utbedringer.**

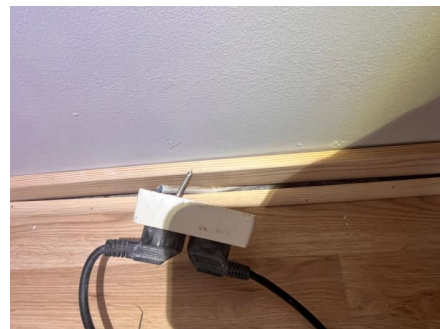
Løs stikk kontakt og kabel bak gulvlist

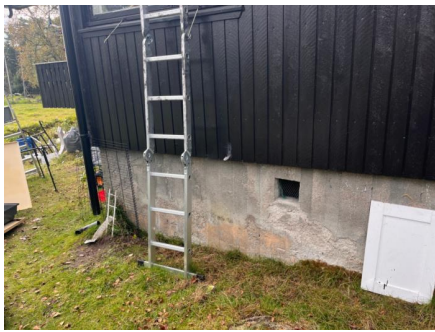
Utside av betongmur er noe forvitret på enkelte steder. Forvitring vil på sikt kunne medføre skade på armeringen.

Noe forvitret overflate

For å unngå skadeutvikling bør forvitrede deler av muren utbedres på relativt kort sikt.

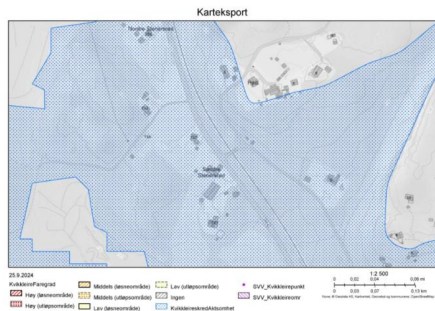
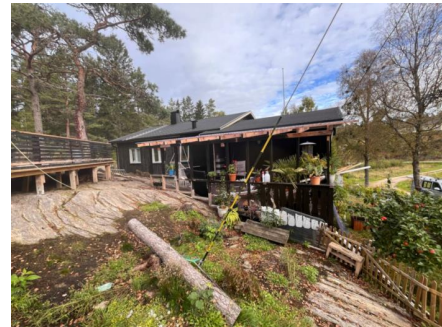
Fall inn mot grunnmur

Løsning med å montere avfukter i kryperom vil trolig fungere godt nok, kostnad for dette medtatt.

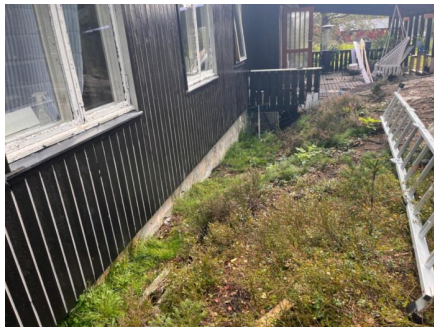
Fall inn mot grunnmur
