Aktiv Eiendomsmegling Halden

Nøkkelinformasjon

Koselig enebolig over ett plan i landlig, idyllisk område tett på vakker natur og Ørsjøen!

Tilstandsrapport

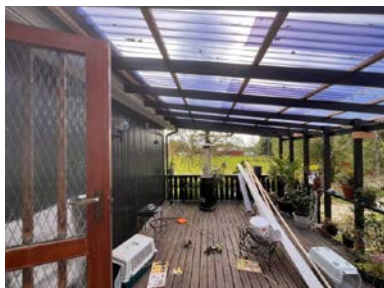
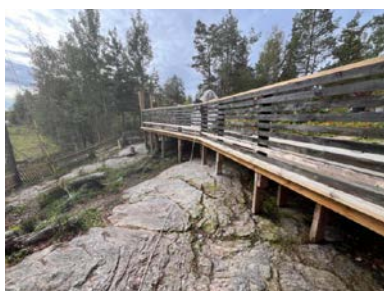
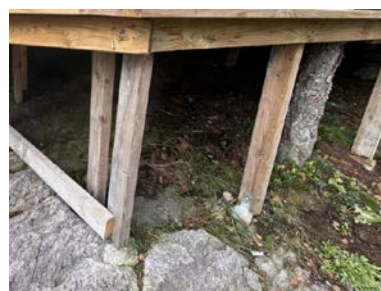
Understøtter på terrasse kun delvis montert på fjell

- For å lukke avviket må deler av rekkverkene bygges høyere og gulvbord på verandaer må påregnes overflatebehandlet. Understøttinger på terrasse må endres slik at alt er på fast underlag og festes forsvarlig.

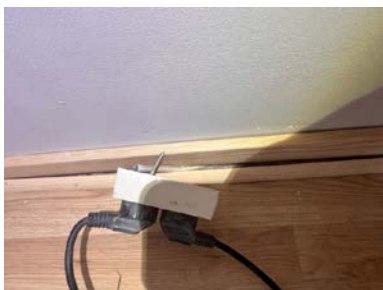
Ufagmessig utførelse, kabel bak gulvlist

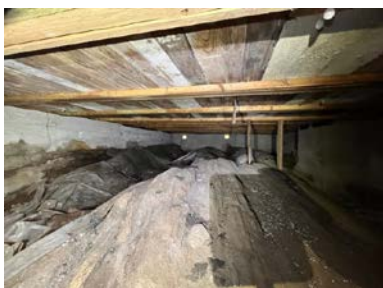
- Det er for dårlig terrengfall vekk fra konstruksjonen.
- Det er påvist noe provisoriske understøttelser av etasjeskiller.
- Det er påvist synlig vann i krypkjeller eller synlige tegn på innsig av vann i krypkjeller.
- Det siger inn vann i krype kjelleren, kommer inn flere steder, men mest langs sørvest side. Terreng langs denne siden har fall inn mot grunnmur og grunnmuren er fundamentert direkte på fast fjell, det vil derfor være vanskelig å få gjort noe med dette. Det ble målt for fukt flere steder, 17,9 vektprosent i bunnsvill på mur og 22,2 vektprosent i stubbeloft under badet. Det er ikke tilfredsstillende tett rundt rørgjennomføringer i stubbeloftet.

Provisoriske understøtter, fukt innsig langs sørvest side.

Anbefaler å kontrollere kryperommet ytterligere, fuktnivå tilsier at det kan være skjulte skader. Problem med vann innsig bør forsøkes løst, avfukteranlegg kan være en mulig løsning. Kostnad for ytterligere kontroll og tetting rundt rørgjennomføringer er medtatt. Kostnadsestimat : 10 000 - 50 000

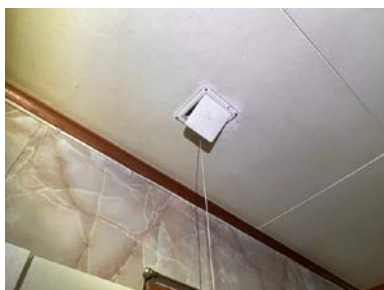
- Det er vindu/dør med ikke fuktbestandige materialer i våtsonen (ved vask, dusj, badekar, osv.), løsningen eller byggematerialet er uegnet
- Det er påvist andre avvik:
- Det er synlig fuktsvelling rundt ventil i himlings platen, årsak er kondensvann. Det er ikke fuget i underkant på veggplater i våtsoner, dette vil kunne medføre at platene trekker fukt. Vindu er plassert i det som defineres som våtzone, det er benyttet foringer og listverk som påvirkes av fukt.

Fuktsvelling i himlingsplate ved ventil.

- Det må foretas tiltak for å lukke avviket.
- Himling må byttes. Det må fuges i underkant på veggplater i våtsoner. Foringer og

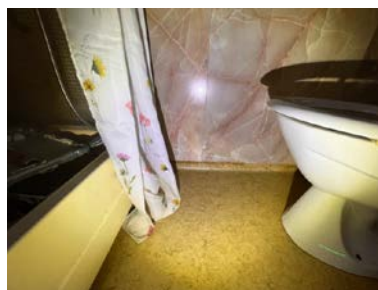
Det er ikke fuget i underkant på veggplater i våtsoner i rommet.

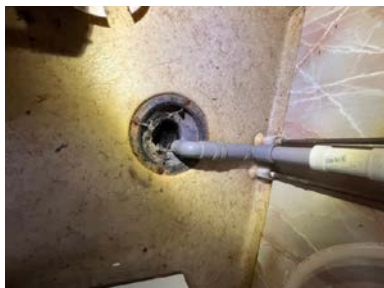
- Det er påvist avvik i fallforhold til sluk i forhold til krav i forskrift på byggetidspunktet.
- Målinger viser at det ikke er fall til sluk (motfall).
- Det er ikke fall til sluket, laveste punkt på gulvet er under dusjkabinett som er tilkoblet avløp med rør, sluk ligger i motsatt hjørne av rommet og ca 8mm over laveste punkt.

Sluk er plassert under skyllekar.

Gulvbelegget må byttes i forbindelse med at det etableres fall til sluket, anbefaler å bytte sluket også da.

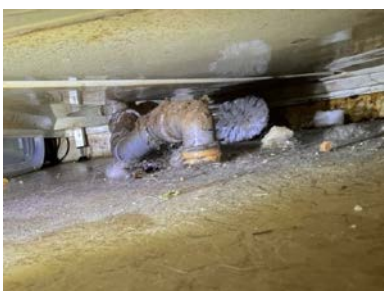
- Det er påvist mangelfull/feil utførelse rundt rørgjennomføringer e.l. som gir fare for fukt i konstruksjonen i våtsone.
- Mer enn halvparten av forventet brukstid er passert på membranløsningen.
- Mer enn halvparten av forventet brukstid er passert på slukløsningen.
- Det er ikke laget oppbrett eller annen synlig tetting rundt rørgjennomføringer i gulvbelegget. Alder på sluk og tettesjikt tilsier at det har kort gjenværende forventet levetid.

Rørgjennomføring for dusjkabinett

Sluk med avløp for skyllekar

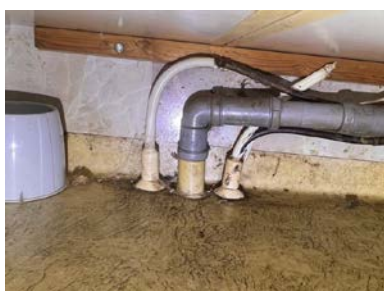
Rørgjennomføringer for servant

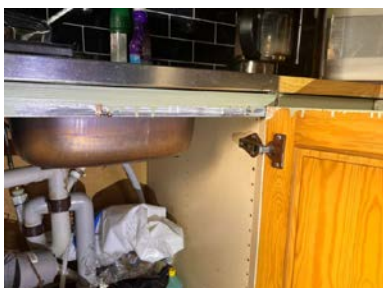
Maling er ikke fagmessig utført.

Bunnplate med fuktsvelling må byttes og det må gjøres utbedringer på malte overflater.

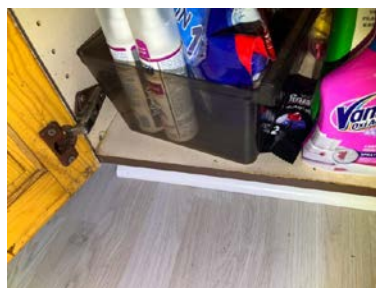
Fuktsvelling i bunnplate

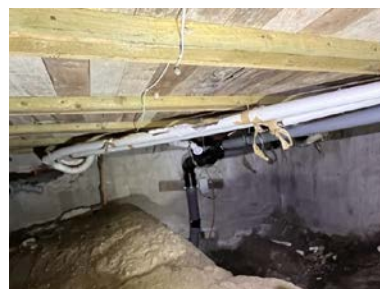
Mangelfull isolering

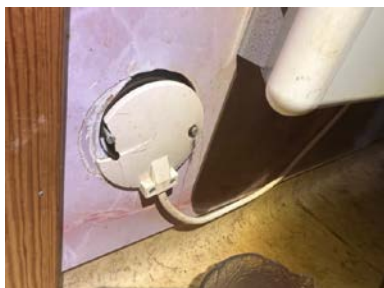
Kommentar:Det er åpenbare feil på anlegget. Det er løse kabler/stikk kontakt, kabler som ligger bak gulvlist og det er sprekk i deksel på bad. Anbefaler at det blir utført en kontroll på det elektriske anlegget av en godkjent installatør. Kostnad for kontroll medtatt, ikke eventuelle utbedringer.

Skadet dekk lokk

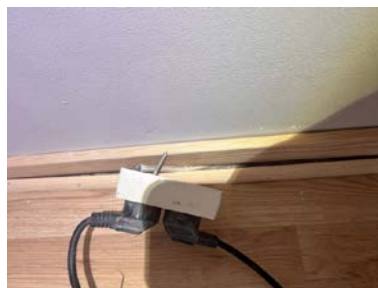
Løs stikk kontakt og kabel bak gulvlist

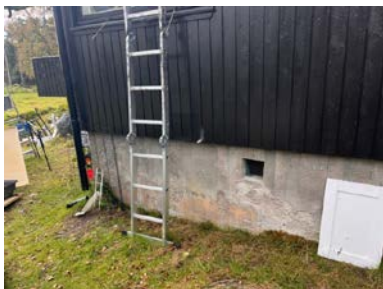
- Det er påvist andre avvik:
- Utside av betongmur er noe forvitret på enkelte steder. Forvitring vil på sikt kunne medføre skade på armeringen.

Noe forvitret overflate

For å unngå skadeutvikling bør forvitrede deler av muren utbedres på relativt kort sikt.

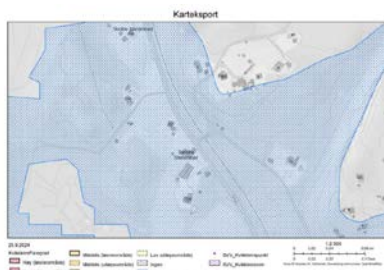
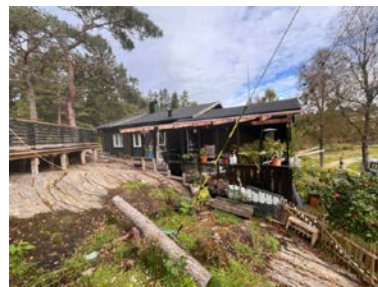
Fall inn mot grunnmur

Løsning med å montere avfukter i kryperom vil trolig fungere godt nok, kostnad for dette medtatt.
