# Tilstandsrapport

Enebolig

Kjerkevegen 269 , 2040 KLØFTA

Befaringsdato: 04.05.2026

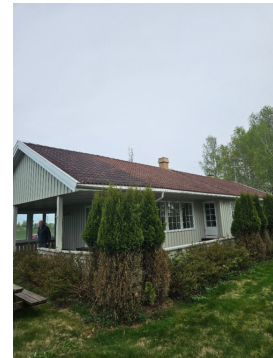
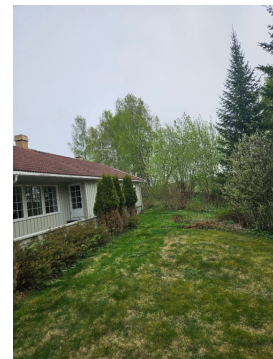
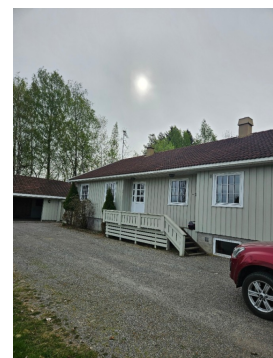
Risiko: Slitasjen kan gi risiko for redusert, tetthet i taktekingen, skjulte skader, kvalitet og levetid på materialenes overflater.  
Konsekvens: Forholdet kan medføre behov for utbedring eller utskifting.  
Anbefalt tiltak: Det anbefales å vurdere vedlikehold eller utskifting, utført av en fagperson.

Risiko: Det kan være risiko for at det er skjulte feil eller mangler under mosen på de berørte bygningsdelene som ikke var synlig på befaringtidspunktet.  
Konsekvens: Forholdet kan medføre behov for utbedring dersom det viser seg å foreligge skjulte feil eller skader.  
Anbefalt tiltak: Det anbefales å vurdere vedlikehold, vask eller utskifting, utført av en fagperson.

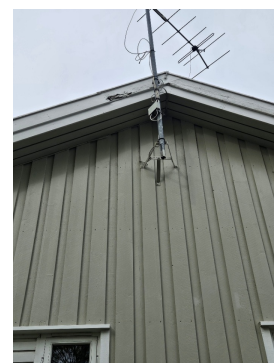
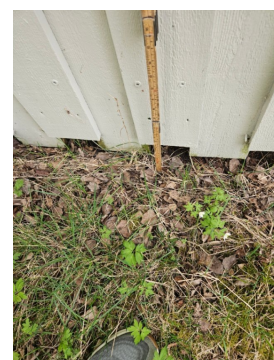
Det er råteskade på vindskien og panelbordet ved porten.

Årsak 1: Langvarig fuktpåvirkning har gitt forhold som er forenlig med råteskader i treverket.

Årsak 3: Forholdet har karakter som tilsier at det er montert feil eller en mangel ved oppføringstidspunktet.

Panelbord vurderes å ha noe tørrsprekker og er i fra byggeår

Risiko: Råteskader kan utvikle seg videre og redusere bæreevne og funksjon i konstruksjonen.

Anbefalt tiltak: Det anbefales å åpne konstruksjonen lokalt for å kontrollere omfang av råteskader og vurdere behov for utskifting av berørte bygningsdeler.

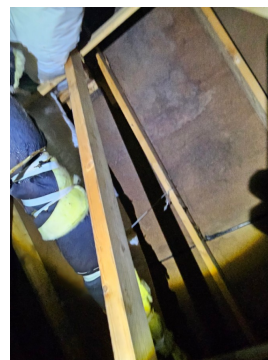
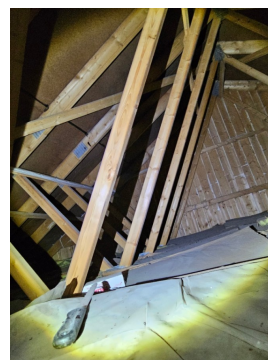
Årsak 1: Kondensskjolder oppstår gjerne som følge av dårlig ventilasjon og temperatursvingninger, hvor varm, fuktig luft ikke får tilstrekkelig utløp og kondenserer på kalde takplater. Manglende lufting fra gavlsiden forsterker problemet ved at fuktigheten blir stående i loftsrommet.

Årsak 2: Museaktivitet skyldes ofte at små åpninger eller sprekker gir tilgang til loftsrommet, spesielt i den kalde årstiden når mus søker ly og varme.

Risiko: Vedvarende kondens og dårlig lufting kan føre til økt fuktbelastning, utvikling av sopp og mugg, samt svekkelse av trekonstruksjoner. Det kan også føre til dårligere inneklima og redusert levetid på undertaket.

Risiko: Ekskremitter fra mus kan bidra til dårligere inneklima, spre lukt og potensielt føre til helseproblemer. Det kan også øke risikoen for skade på isolasjon og elektriske installasjoner.

Anbefalt tiltak: Det anbefales å vurdere å etablere bedre lufting fra gavlsiden og generelt forbedre ventilasjonen i loftsrommet. Følg med på kondensskjolder og vurder å kontakte fagperson ved økt omfang, slik at fuktproblemer kan avdekkes og utbedres tidlig.

Anbefalt tiltak: Det anbefales å vurdere å tette alle åpninger og sprekker som gir adgang til loftet, fjerne ekskrementer og vurdere bruk av musefeller eller profesjonell bekjempelse ved stort omfang. Regelmessig inspeksjon og vedlikehold reduserer risikoen for nye angrep.

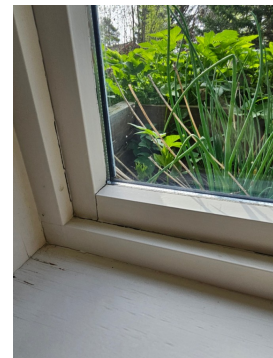
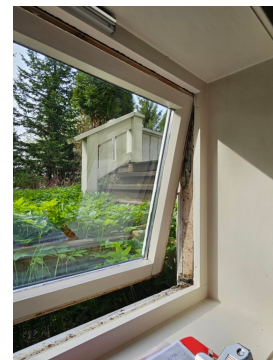
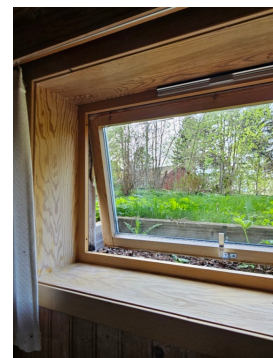
Risiko: Tørrsprekker og merker kan føre til at maling og beskyttende overflate brytes ned, noe som øker risikoen for fuktinntrenging og råteskader. Manglende vedlikehold kan også påvirke vinduets isolasjonsevne negativt.

Vinduer har stedvis små merker og tørrsprekker på utsiden og vinduer fra 1989 har passert mer enn halvparten av sin forventede levetid.

Årsak 1: Små merker og tørrsprekker skyldes naturlig aldring, slitasje og påvirkning fra vær og vind. Over tid vil sol, regn og temperatursvingninger bidra til at treverket tørker ut og får sprekker.

Anbefalt tiltak: Det anbefales å utføre vedlikehold som maling og tetting av sprekker, samt vurdere utskifting av vinduer som har betydelige skader, utført av en fagperson.

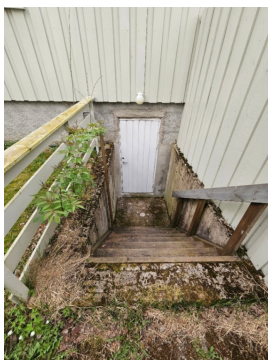
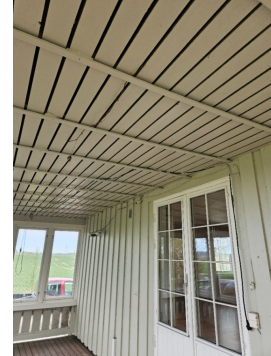
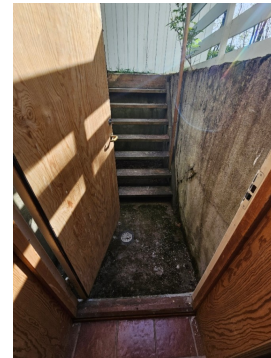
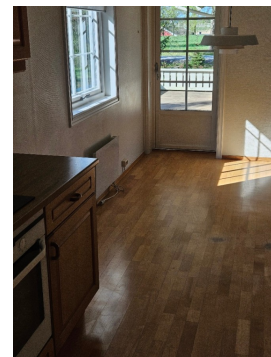
Ytterdørene har slitasje på overflaten, fuktmerker nederst og er fra byggeåret. Balkong- og terrassedørene har merker på overflaten, subber litt mot karmen, og alle dørene har passert mer enn halvparten av forventet levetid..

Risiko: Fuktmerker kan føre til økt risiko for råteskader og nedbrytning av treverk dersom de ikke utbedres. Små merker kan utvikle seg til større skader, og fukt kan trenge inn i konstruksjonen og redusere dørenes levetid og funksjon.

Anbefalt tiltak: Det anbefales å vurdere å utføre jevnlig vedlikehold, inkludert rengjøring og behandling av utsatte områder, samt å utbedre små merker og fuktmerker så tidlig som mulig. Ved vedvarende fukt bør drenering og tetting forbedres for å forhindre ytterligere skade, utført av en fagperson.

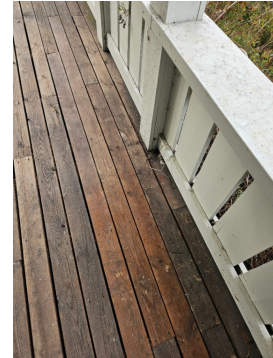
Terrassebordene har stedvis tørrsprekker, litt grønske og slitasje på overflaten. Terrassen har nedbøyninger ved søylen, og rekkverket har mange tørrsprekker samt noe avflassing av maling.

Årsak: Tørrsprekker og slitasje skyldes langvarig eksponering for sol, regn og vind, samt naturlig aldring og manglende vedlikehold.

Nedbøyningene ved søylen oppstår ofte på grunn av svakheter i konstruksjonen eller tung belastning, mens grønske dannes på fuktige områder uten tilstrekkelig sollys.

Risiko: Skadene kan gi økt risiko for ytterligere fuktinntrenging, råte og svekkelse av materialene. Nedbøyninger ved søylen kan føre til redusert stabilitet, og løstsittende maling og tørrsprekker på rekkverket kan påvirke både sikkerhet.

Anbefalt tiltak: Det anbefales å vurdere å skifte ut bord og rekkverk med store tørrsprekker, utbedre nedbøyninger ved søylen, samt rengjøre overflaten for grønske og slippe/behandle med egnet maling eller beis.

Arbeidet bør utføres av fagperson for å sikre varig resultat og god beskyttelse mot vær og vind.

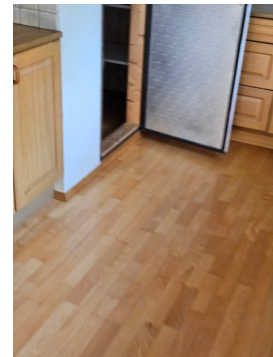
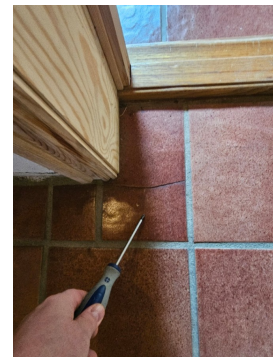
Risiko: Videre bruk uten vedlikehold kan føre til økt slitasje, flere glipper i parketten, ytterligere misfarging på overflatene og større sprekker i fliser.

Anbefalt tiltak: Det anbefales å vurdere eventuell maling av tak og vegger, samt utbedring av glipper i parkett, skadet flis og utskifting der det måtte trenge, utført av en fagperson.

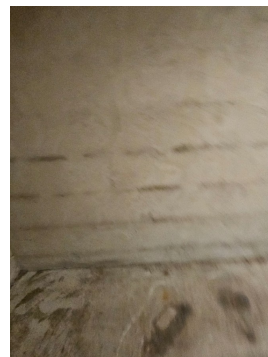
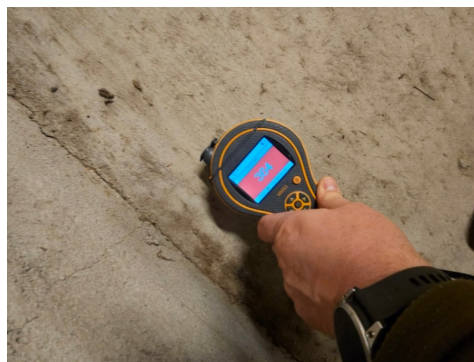
Risiko: Forhøyet fukt og sprekkdannelser øker risikoen for nedbrytning av betong og armering, samt for råteskader i tilstøtende trekonstruksjoner. Dette kan føre til ytterligere strukturelle skader og redusert bæreevne.

Konsekvens: Vedvarende fukt og skader kan medføre behov for omfattende utbedringer, inkludert reparasjon av sprekkdannelser, forbedring av drenering og utskifting av skadde konstruksjonsdeler. Anbefalt tiltak: Det anbefales å få utført en grundigere undersøkelse av gulv og vegg av fagperson, inkludert fuktmåling og vurdering av sprekkdannelser. Tiltak for forbedret drenering og tetting mot terreng bør vurderes for å redusere risikoen for fremtidige fukskader.

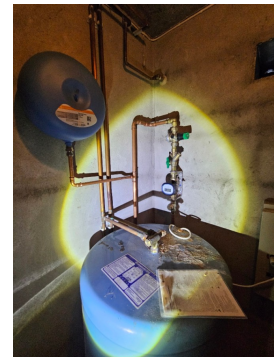
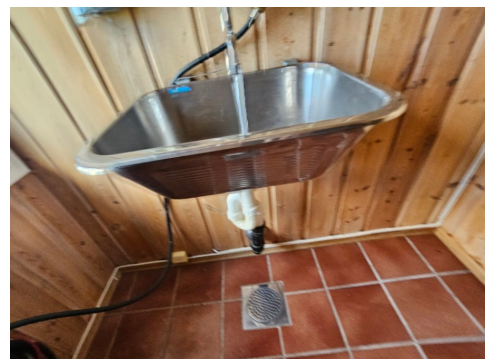
Konsekvens: Potensielle vannskader kan føre til behov for utbedringer eller utskifting.

Anbefalt tiltak: Det anbefales jevnlig kontroll og vedlikehold av røropplegget, samt vurdering av utskifting av de eldste delene. Arbeidet bør utføres av kvalifisert rørlegger for å sikre forsvarlig drift og forebygge skader.

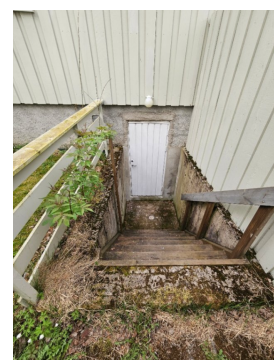
Konsekvens: Forholdet kan medføre behov for tiltak for å sikre bygningsdelens funksjon og videre bruk.

Anbefalt tiltak: Det anbefales å få vurdert sprekke dannelsene av fagperson med geoteknisk eller bygningsfaglig kompetanse for å avklare årsak, utvikling og eventuelt behov for tiltak.
