Tilstandsrapport

Enebolig

Kneika 10, 1923 SØRUM

Befaringsdato: 24.04.2024

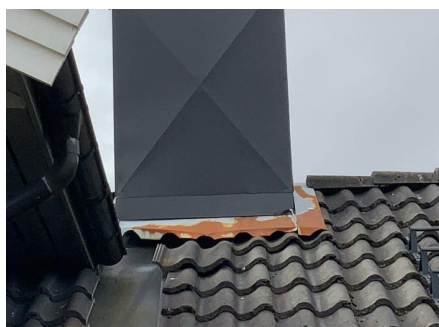
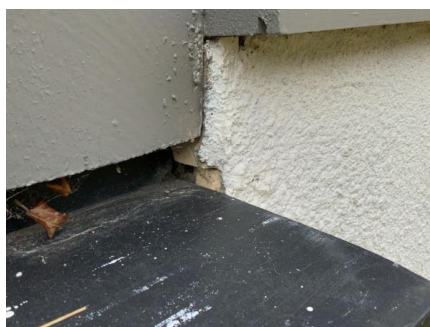
- Det er påvist avvik i beslagløsninger.
- Det mangler snøfangere på hele eller deler av taket, noe som var krav på byggemeldingstidspunktet.
- Vurdering basert på alder. Tilstandsgrad 2 gis med bakgrunn i at mer enn halvparten av forventet brukstid på renner/nedløp/beslag er passert.

Det er synlig rust i nedre del av pipebeslag. Det er ufagmessig beslag i overgang betongdekke og trevegg.

Med tanke på beslagenes alder bør disse byttes for å unngå unødig lekkasje i takkonstruksjon over tid.

Kostnadsestimat: 10 000 - 50 000

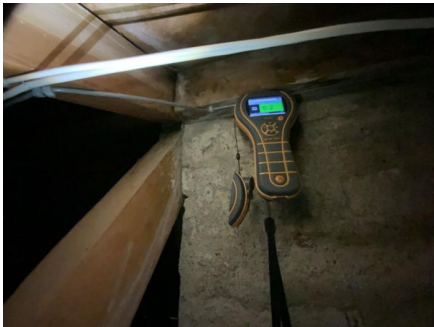
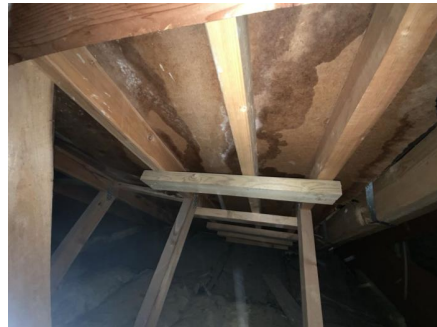
- Det er påvist fukt skjolder i undertak/takkonstruksjon.

Det er synlig fukt skjolder i områder rundt pipe. Det indikerte ikke fukt i underliggende plater eller takbjelker befaringdagen. Skjolder vurderes fra tidligere fuktlekkasjer.

Det er ikke behov for tiltak, men det anbefales alltid å kontrollere i området ved stor nedbør over tid.

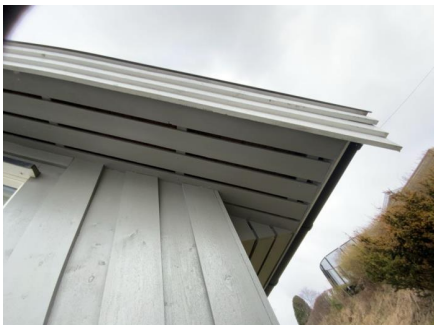
TG2 Takkonstruksjon/Loft - 2

- Det er avvik:

Etablere netting i takutstikk.

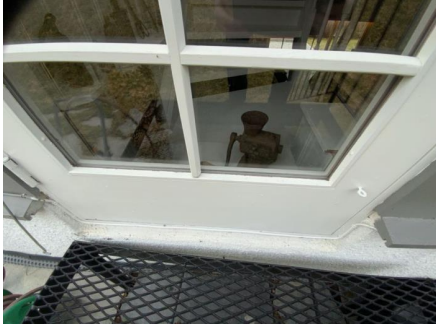
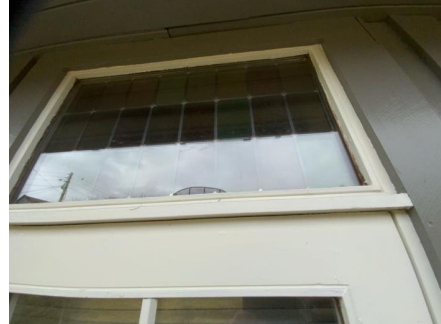
- Det er påvist dører som er vanskelig å åpne eller lukke.
- Det er påvist utetthet/åpning mellom dørblad og dørkarm. Dvs. at kald trekk kan oppstå.
- Karmene i dører er værslitte utvendig og det er sprekker i trevirket.

Noe subbing i karm og synlig noe værslitt med tanke på dørenes alder.

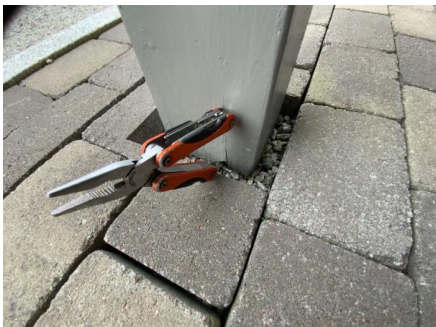
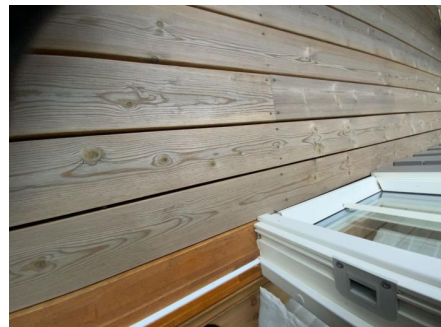
TG 2 Balkonger, terrasser og rom under balkonger

- Det er avvik:

Det bør følges med på råte i stokk over tid. Det vurderes ikke som at søyle må skiftes nå. Trespaltegulv bør legges lavere mot dør og ut fra veggpanel hvis dette er mulig. Dette for å unngå å belaste konstruksjonen og balkongdør for unødig fuktbelastning. Nærmere undersøkelser av tekking for balkongdel anbefales.

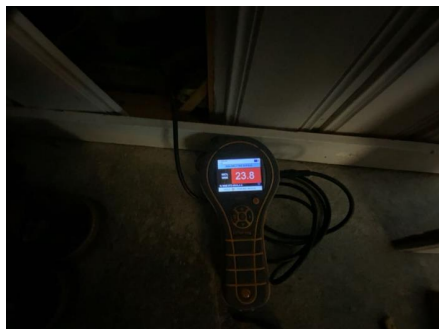
Fukt i utforet vegg i garderobe i underetasjen ved hovedvannrør.

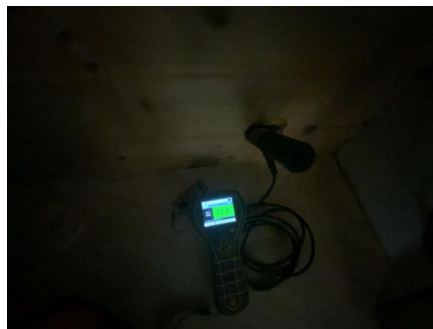
Det målte ikke fukt i utforet vegg i garderobeskap i gnag til bad, badstue eller nede i oppforet gulv.

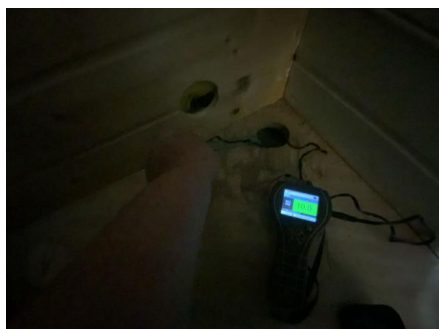
Ikke fukt i oppforet tregulv i garderobeskap.

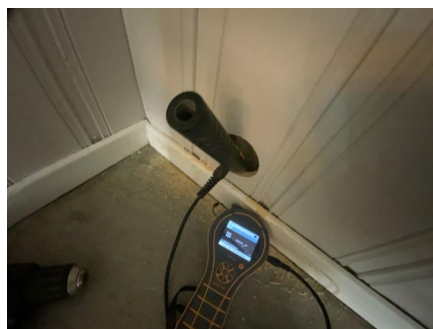
Det er ikke fukt i trevirke inne i utforet vegg under trapp.

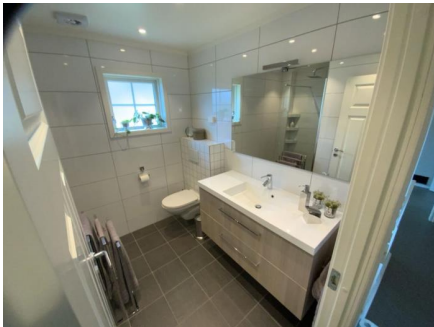
1. ETASJE > BAD

- Det er påvist at noen fliser har bom (hulrom under).
- Det er påvist avvik i fallforhold til sluk i forhold til krav i forskrift på byggetidspunktet.

Løse fliser på gulvet må utbedres, da disse kommer til å løsne i fugemasse over tid. Fall må utbedres for å lukke avviket.

Kostnadsestimert: 10 000 - 50 000
