Kneika 10, 1923 SØRUM

Stor, innholdsrik enebolig med godt over ett mål tomt, solrike uteplasser og 2 bad. Sentral, familievennlig beliggenhet.

Tilstandsrapport

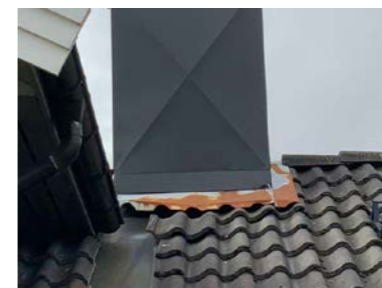
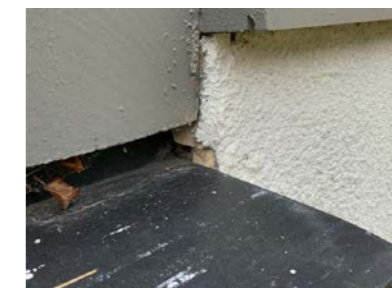
- Det er påvist avvik i beslagløsninger.
- Det mangler snøfangere på hele eller deler av taket, noe som var krav på byggemeldingstidspunktet.
- Vurdering basert på alder. Tilstandsgrad 2 gis med bakgrunn i at mer enn halvparten av forventet brukstid på renner/nedløp/beslag er passert.

Det er synlig rust i nedre del av pipebeslag. Det er ufagmessig beslag i overgang betongdekke og trevegg.

Med tanke på beslagenes alder bør disse byttes for å unngå unødig lekkasje i takkonstruksjon over tid.

Kostnadsestimat: 10 000 - 50 000

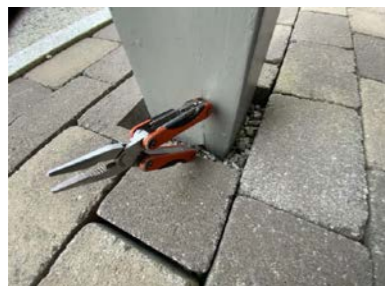
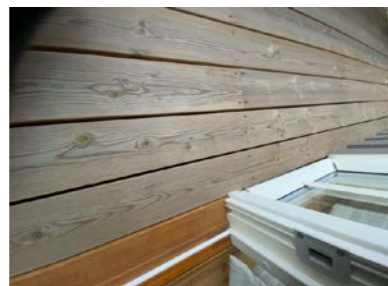
TC 1 Balkonger, terrasser og rom under balkonger - 2

- Det er avvik:

Etablert nyere terrasse utgang fra stue med levegg.

Det bør følges med på råte i stakk over tid. Det vurderes ikke som at søyle må skiftes nå. Trespaltegulv bør legges lavere mot dør og ut fra veggpanel hvis dette er mulig. Dette for å unngå å belaste konstruksjonen og balkongdør for unødig fuktbelastning. Nærmere undersøkelser av tekking for balkongdel anbefales.

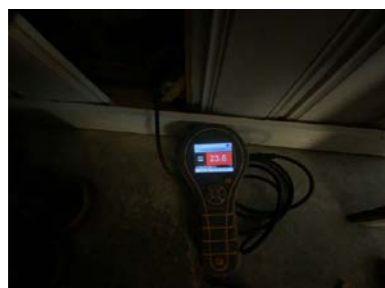
- Det er i hulltaking påvist fukt-/råteskader.

Det er etablert oppforet gulv i tre der tidligere garasje var, nå soverom, bad og badstue. Det er høy fuktighet i treverk, 24 vekt% noe som tilsier at treverk er vått og det er noe råte inne i vegg der hovedvannrør i kobber og avløpsrør av plast kommer opp i gulv. Det er foretatt hull inne i utforet vegg og oppforet gulv inne i garderobeskap i gang ved bad, badstue og under trapp i hall. Det indikerte ikke fukt i disse områdene.

Ut fra undersøkelser vurderes det at fukt komme fra hovedvannrør via kondensering, da det opplyses at det er varmekabler som står på om vinteren. Dette er ikke en fasit for vurdering, kun en tiltenkt årsak for fukt. For å være helt sikker må det åpnes hele veien i utforet vegg inne i garderoben og utføre nærmere undersøkelser for å se omfang av skade og årsak til fukten.

Fukt i utforet vegg i garderobe i underetasjen ved hovedvannrør.

- Ytterligere undersøkelser må foretas for å få kartlagt årsak og omfanget på eventuelle skader.

Kostnadsestimat: 50 000 - 100 000

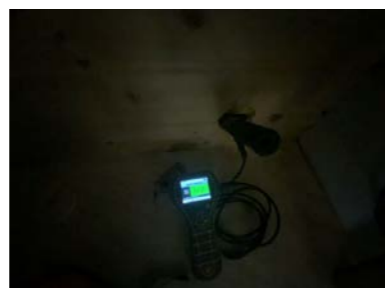
Det målte ikke fukt i utforet vegg i garderobeskap i gnag til bad, badstue eller nede i oppforet gulv.

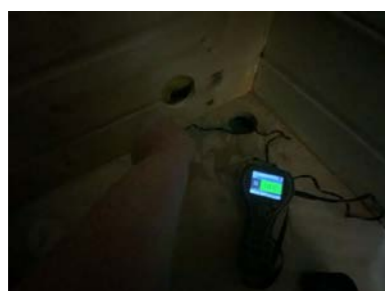
Ikke fukt i oppforet tregulv i garderobeskap.

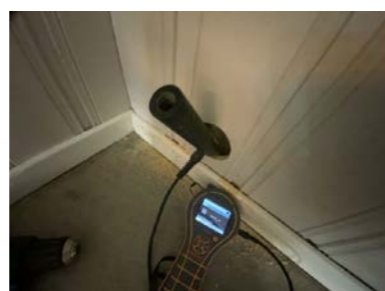
Det er ikke fukt i trevirke inne i utforet vegg under trapp.

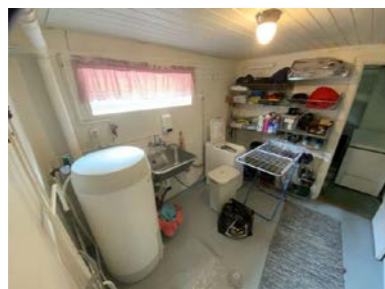
UNDERETASJE > VASKEROM

Vaskerommet anses å fungere som tiltenkt ut fra tidens krav. Tg er gitt med tanke på dagens forskrift og krav til vurdering for våtrom. Rommet må renoveres ut fra dagens krav for å lukke avviket.

Kostnadsestimat: 100 000 - 300 000
