# Trysilfjell hytteområde 258

## 2420 TRYSIL

### Tilstandsrapport

### Eierskifte

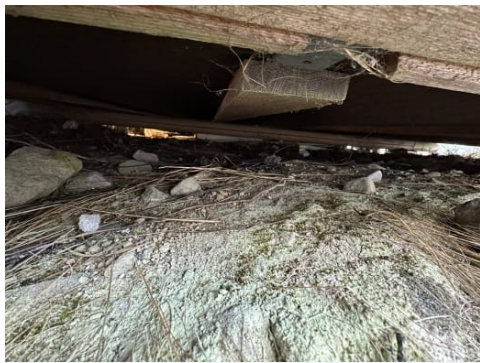
Det er påvist noen stubbloftsplater med utettheter. Deler av krypkjeller med lav høyde mellom terreng og stubbloft.

Deler av kryptkjeller med lav høyde mellom terreng og stubbloft.

Det anbefales å etablert større avstand mellom terreng og stubbloft.

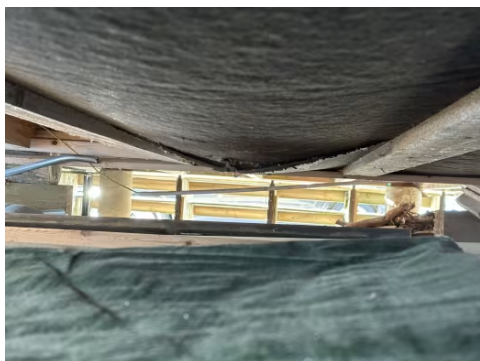
Stubbloft (plater eller trebord som holder fast isolasjon på undersiden av bjelkelaget) i krypkjelleren er delvis løsnet.

Det er påvist noen stubbloftsplater med utettheter.

Anbefaler å legge plast på bakken i krypkjelleren for å hindre fordamping fra bakken.

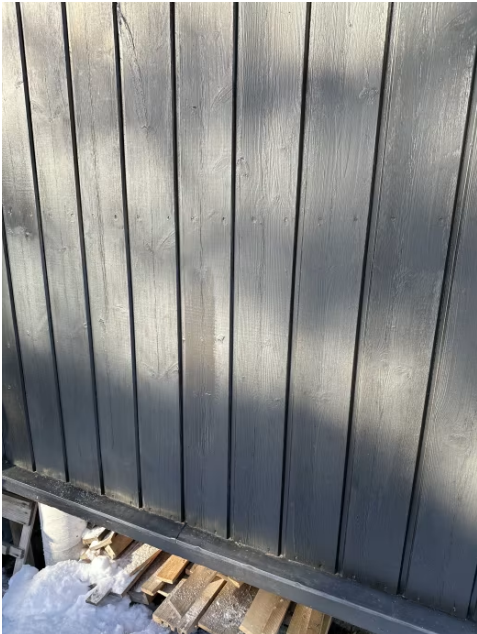
Det registreres liten avstand mellom beslag og kledning, fare for fuktopptrekk.

Det registreres manglende/dårlig lufting bak kledningen. Manglende eller dårlig lufting av kledning kan medføre fuktskader i veggen på grunn av sen uttørring av fukt i veggen som kan oppstå på grunn av inn driv av nedbør og kondensering.

Det bør foretas tiltak for å bedre lufting av kledningen. Avstand mellom kledning og beslag anbefales.

Laftekonstruksjonen bør kontrolleres av fagmann.

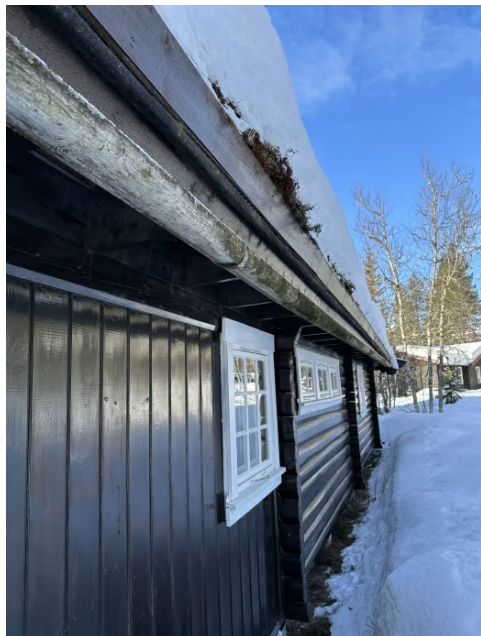
Det registreres nedbøy/skjevheter i takrenne av tre.

TG2 settes på grunn av elde og kort gjenværende levetid på takrennene av tre.

Viser takrenne i tre.

Utskifting av takrenne i tre på baksiden må påregnes.

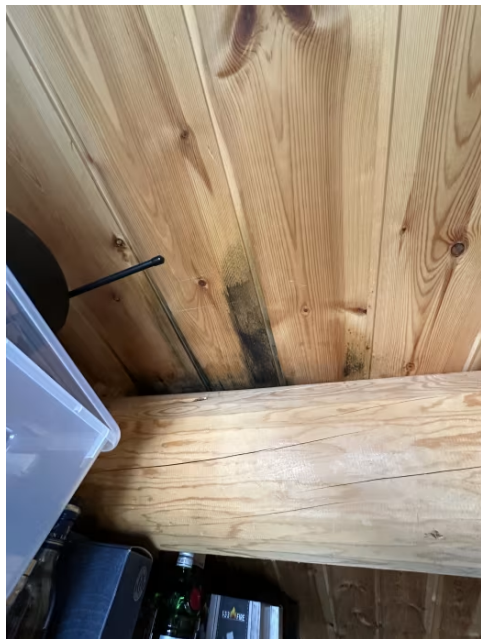
Det ble ikke målt forhøyede verdier ved fuktmåling på befaringdagen.

Det ble påvist tegn til tidligere fuktinntrengning i boden. Det ble ikke målt forhøyede verdier ved fuktmåling på befaringdagen.

Inspeksjon og vurdering av takkonstruksjonen anbefales når forholdene gjør det mulig.

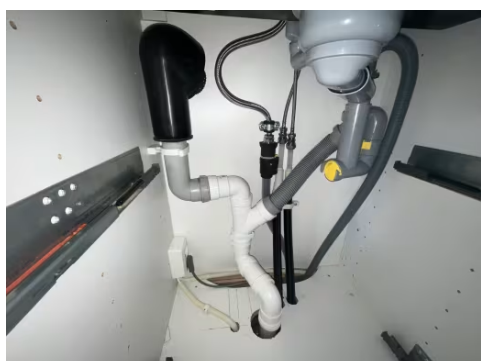
Kloakk er ikke luftet over tak. Lufting med vakumventil.

Viser vann og avløpsinnstallasjoner under kum. Lufting med vakuumventil.

Avløpsinstallasjoner under hytta er ikke kontrollert pga manglende adkomst. Kloakk er ikke luftet over tak. Anbefaler ytterligere undersøkelser.

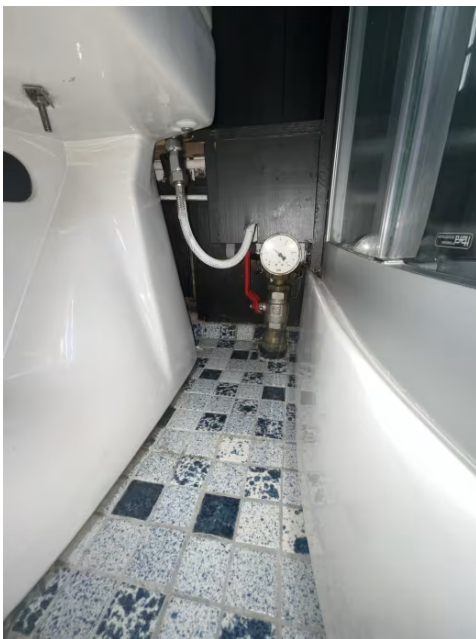
Viser vanninntak og hovedstoppekran plassert på badet.

Vannrør er fra byggeåret, og har nådd en alder hvor det vil være økt risiko for lekkasjer.

Vannledninger bør skiftes i forbindelse med fremtidig oppgradering av våtrom/kjøkken.

Anbefaler ytterligere undersøkelser av fordelinger plassert i krypkjeller.

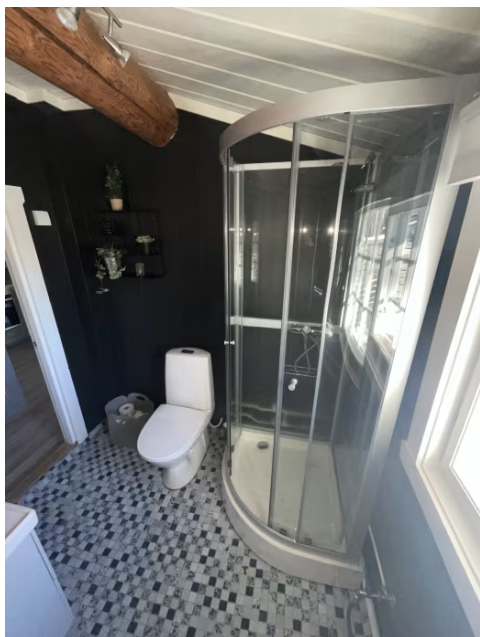
Våtrommet står foran full oppgradering for å tåle normal bruk etter dagens krav. Det er ikke behov for å gjennomføre en detaljert tilstandsanalyse, etter standardens krav.

Viser gulvstående toalett og dusjkabinett.

**Det er behov for totalrenovering av våtrommet!**

Badet må totalrenoveres. Ved renovering, påse at alle forhold med tettesjiktet, våtsone og sluk dokumenteres.

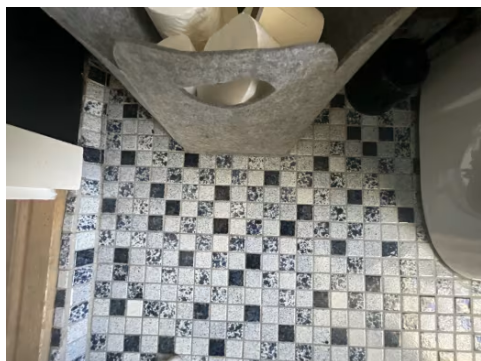
Sprekker og boom under fliser registreres.

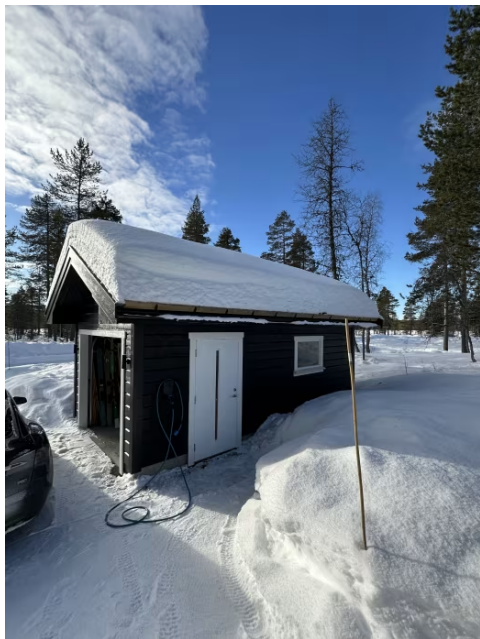
Viser garasje.

Støpt plate mot grunn, ringmur av lettklinkerblokker. Yttervegger oppført som bindingsverk, vindtettet med asfaltplater, kledd med liggende malt kledning. Saltak av trekonstruksjoner, taktro av rupanel, tekket med torv. Det er montert en leddport i metall med portåpner. Slett ytterdør med glassfelt. Vinduer med 2-lags isolerglass, produksjonsår 2020. Innlagt lys og strøm. Elbillader. Mindre sprekker i betonggulv registreres.
