Trysilfjell hytteområde 258, 2420 TRYSIL

Stor og flott fritidseiendom med skjernet beliggenhet. Koselig tømmerhytte med solrik terrasse. Garasje med elbil-lader!

Salgsobjekt: Fritidseiendom
Eierform: Eiet
Byggeår: 1984
BRA-i/BRA Total 59/82 kvm
Tomtstr.: 1545.2 m²
Gnr./bnr. Gnr. 37, bnr. 1250
Oppdragsnr.: 1211250032

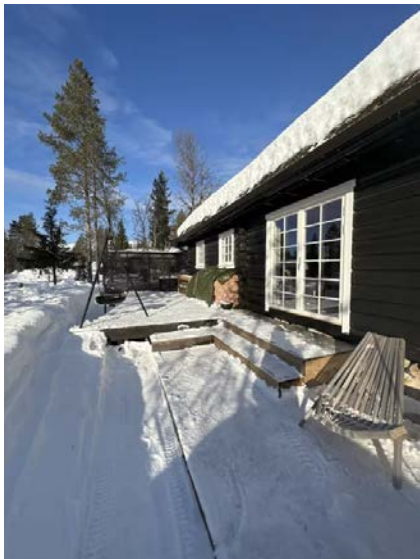
6.4 Balkong, terrasse, platting

Viser terrasse med adkomst fra stue og terreng.

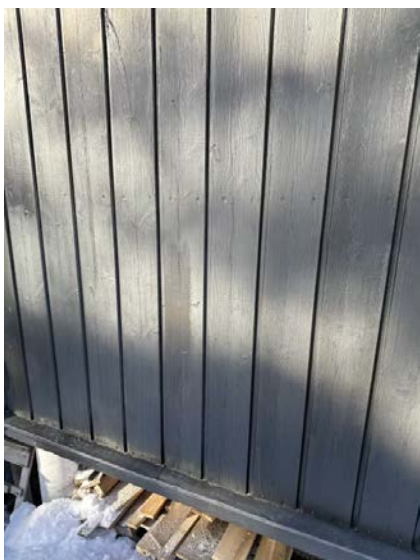
6.6 Yttervegger

Det registreres liten avstand mellom beslag og kledning, fare for fuktopptrekk.

Laftekonstruksjonen bør kontrolleres av fagmann.

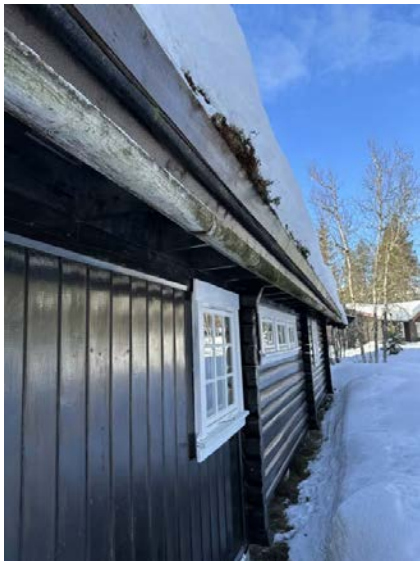
Viser takrenne i tre.

Type	Metall, Tre
Takrenner av tre på baksiden uten nedløp.	
Renner og nedløpsrør på fremsiden av metall.	
Er det utført arbeider på anlegget etter byggeår?	Ja
Opplyst montert nye renner og nedløp på sørside i 2024.	
Er det synlige skader på renner/nedløp?	Ja
Oppsummering av renner og nedløp	TG-2
Det registreres nedbøy/skjevheter i takrenne av tre.	
TG2 settes på grunn av elde og kort gjenværende levetid på takrennene av tre.	
Anbefalte tiltak / ytterligere undersøkelser anbefales	
Det anbefales å etablere drensør på utkast slik at takvann blir ført bort fra hytta.	
Utskifting av takrenne i tre på baksiden må påregnes.

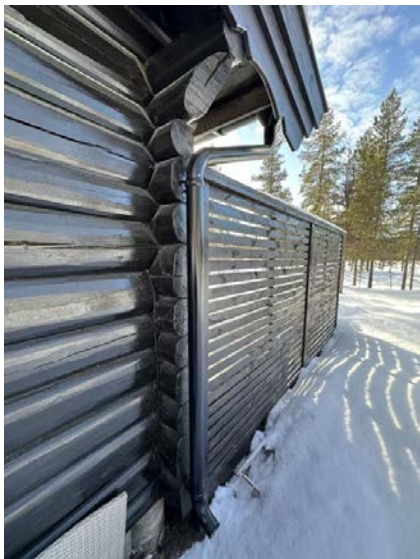
Viser nedløpsrør.

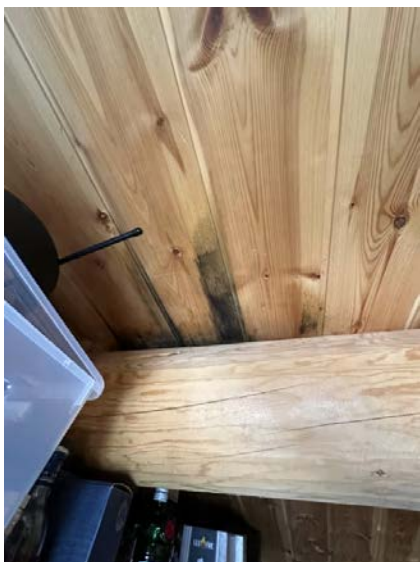
6.8 Takkonstruksjon

Det ble ikke målt forhøyede verdier ved fuktmåling på befaringsdagen.

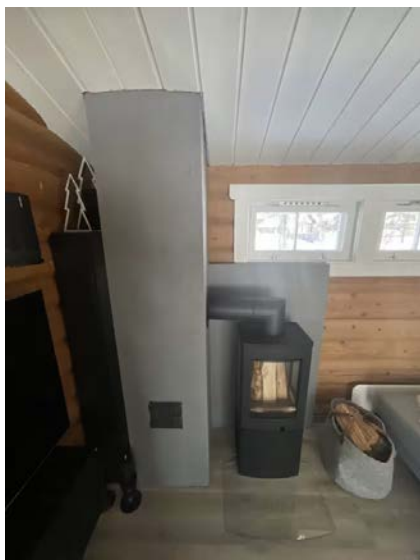
6.12 Ildsted/Skorstein

Viser ildsted og pipe i stue.

Type pipe	Element
Opplyst revet gammel peis og montert nytt ildsted 2024.	
Er det montert ildsted?	Ja
Type ildsted	Peis
Dersom elementpipe - er flere enn 2 sider av pipen innkledd?	Nei
Er det påvist avvik ved ildsted/feieluke/sotluke i forhold til avstand brennbart materiale?	Nei
Skorstein over tak er inspisert fra:	Ikke kontrollerbart

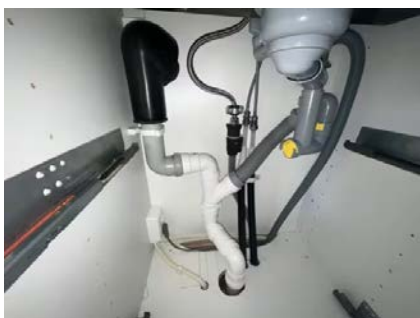
Viser vann og avløpsinnstallasjoner under kum. Lufting med vakuumventil.

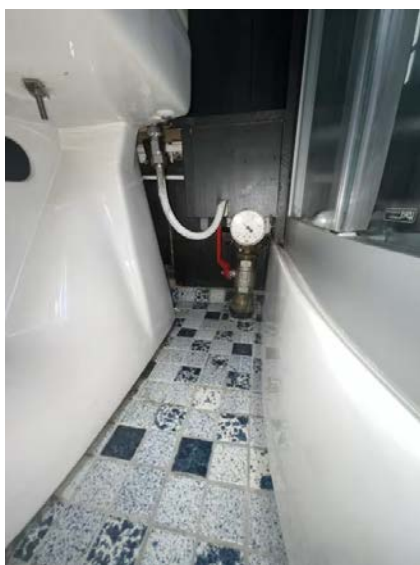
6.17 Vannledninger

Viser vanninntak og hovedstoppekran plassert på badet.

Type anlegg	Kobber, Rør i rør system
<p>Vanninntak og hovedstoppekran plassert på badet. Varmekabel etablert på vannrør.</p> <p>Hovedsaklig anlegg med kobber. Rør i rør til kjøkken.</p>	
Er det utført arbeider på anlegget etter byggeår?	Ja
Rør i rør synlig under oppvaskkum.	
Er det etablert fordelerskap?	Åpen rørfordeling
Er det risiko for skader ved lekkasje fra åpen rørfordeling?	Nei
Har vannrør nådd en alder som gir økt risiko for skader eller følgeskader?	Ja
Er det manglende isolering av vannrør hvor det er risiko for frost eller kondens?	Nei
Er det registrert tegn til lekkasjer eller skader på vannrør?	Nei
Er det redusert vanntrykk ved prøving av to tappesteder samtidig?	Nei
Er det manglende tilgjengelighet til stoppekran?	Nei
Er det dårlig funksjon på stoppekran?	Nei

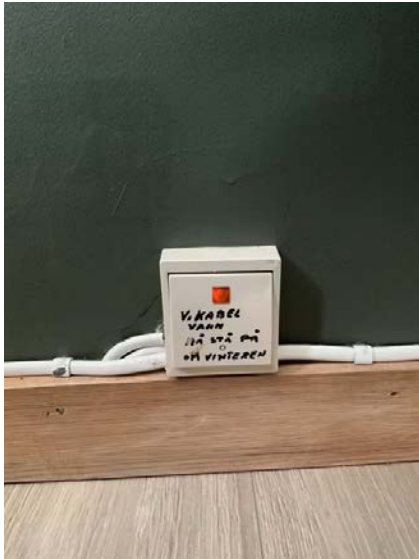
Viser bryter for varmekabel i vannrør plassert langs gulv i spisestue.

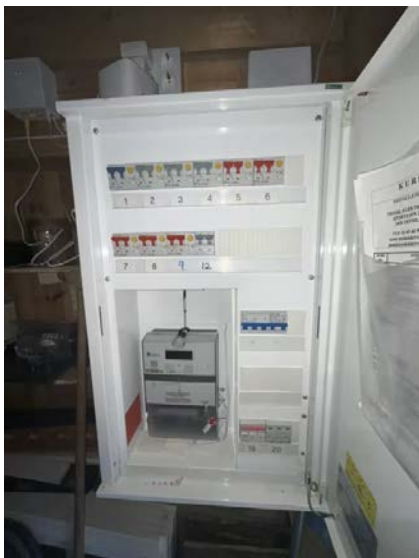
6.18 Elektrisk

Viser sikringskap plassert i bod med utvendig adkomst.

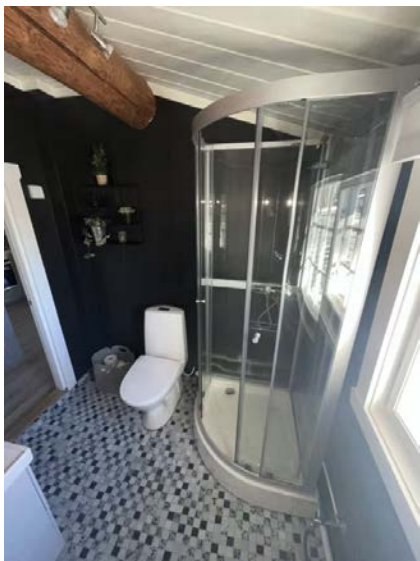
6.21 Våtrom

Viser gulvstående toalett og dusjkabinett.

Det er behov for totalrenovering av våtrommet!

Badet må totalrenoveres. Ved renovering, påse at alle forhold med tettesjiktet, våtsone og sluk dokumenteres.

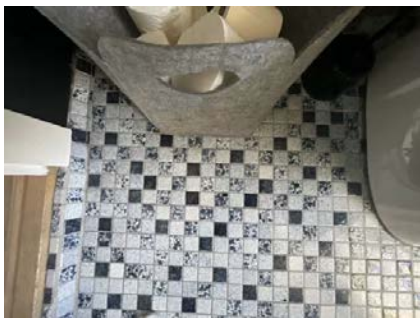
Sprekker og boom under fliser registreres.
