# Tilstandsrapport

Fritidsbolig

Tisleivegen 39, 2923 TISLEIDALEN

Befaringsdato: 27.05.2025

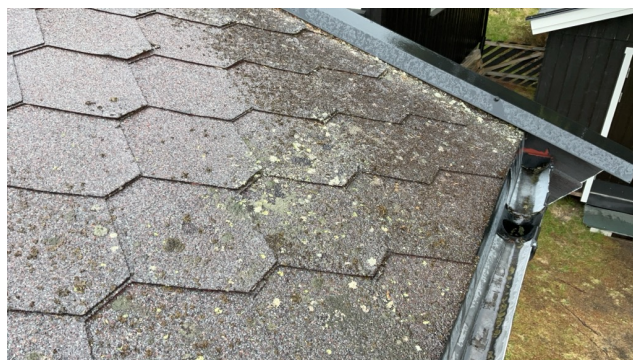
- Når takteking og undertak begynner å bli gamle, øker risikoen for lekkasjer, noe som kan føre til omfattende og kostbare reparasjoner av underliggende konstruksjoner dersom en ikke foretar tiltak på konstruksjonene før dette oppstår.
- Tidspunkt for utskiftning av undertak nærmer seg.

Som følge av alder må det påregnes utskiftning av teking, der er registrert slitasje og tegn på at ved manglende skifte er risikoen større for lekkasje.

Slitasje

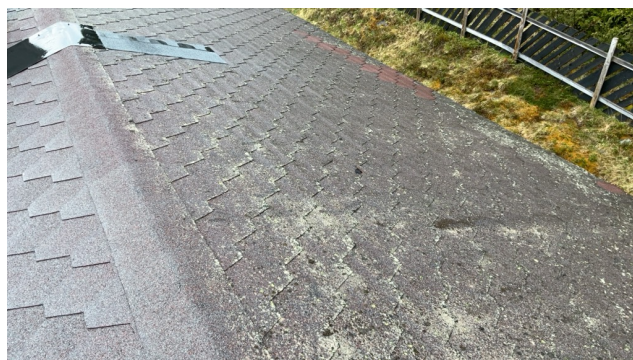
Tekking har oppnådd forventet levetid og det er tidligere foretatt midlertidig utbedring som følge av punktlekkasje

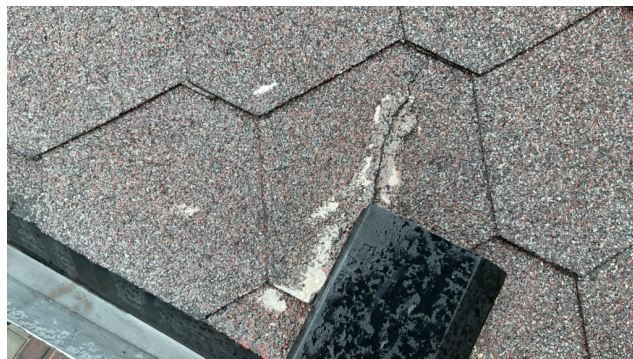
Sprekk i shingel

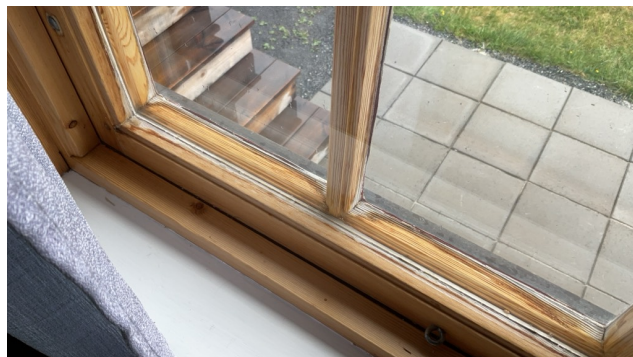
Slitasje i karm

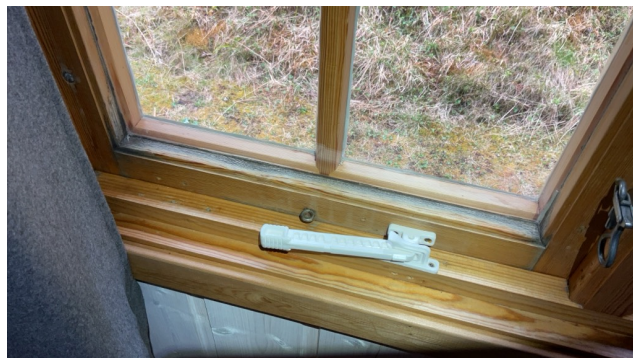
Slitasje i soveromsvindu, nærliggende som følge av kondensering/inneklima

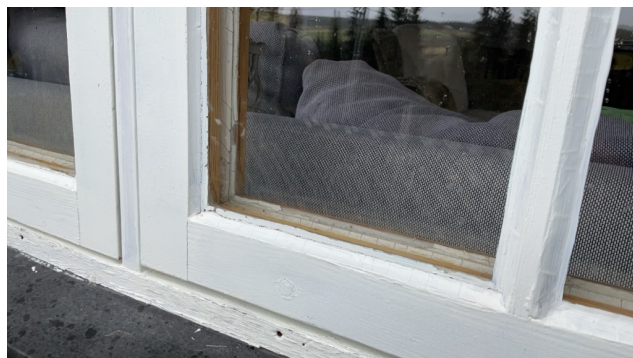
Sprekkdannelse i kitt

Terrassedør er fra byggeår, bemerket sprekkdannelse i kitt og slitasje i karm trolig som følge av kondensering.

- Det må foretas tiltak for å lukke avviket.

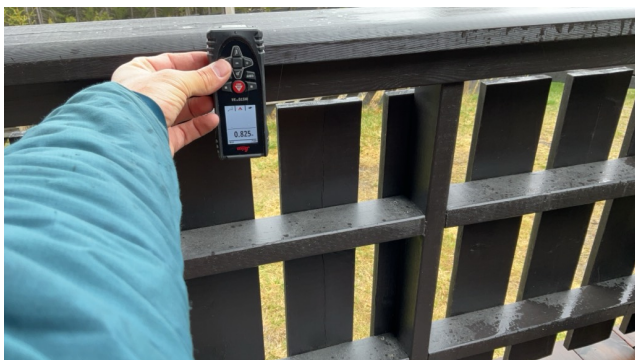
Høyde rekkverk noe under krav

- Rekkverkshøyde må endres for å tilfredsstille krav på byggemeldingstidspunktet.

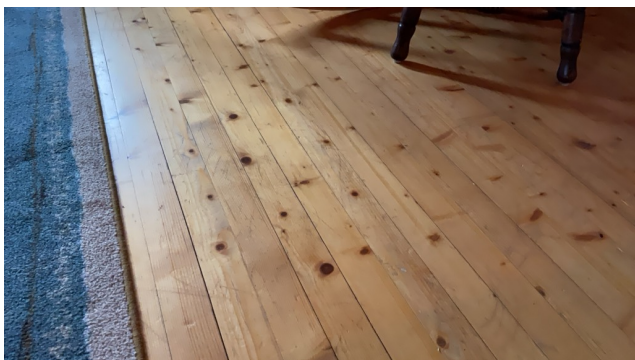
Riper/slitasje på gulv

- Det må foretas tiltak for å lukke avviket.

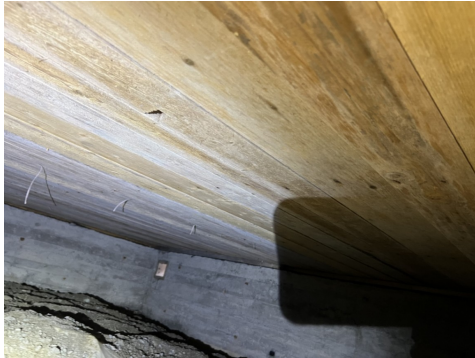
Krypkjeller er generelt en risikokonstruksjon fordi det er utsatt for fuktpåkjenning fra grunn og terreng. Det er registrert begynnende muggslør på stubbeloft.

Stubbeloft med muggslør, bør holdes under tilsyn og tiltak vurderes

Det ansees ikke som umiddelbart tiltaksbehov da det er ventilert kryprom samt montert dampsperre under grusmasse, ukjent tilstand av denne og anbefaler klemlister langs mur. Må holdes under tilsyn og tiltaksbehov vurderes.

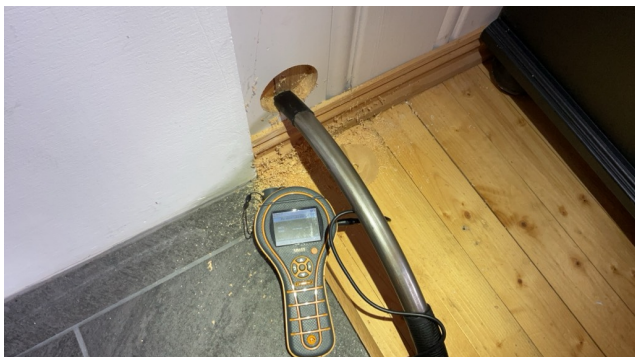
Hulltaking er foretatt i vegg fra stue mot bad, begrensninger da det var bærekonstruksjon i vegg og fuktmåletaking foretatt av denne ga ikke fuktutslag

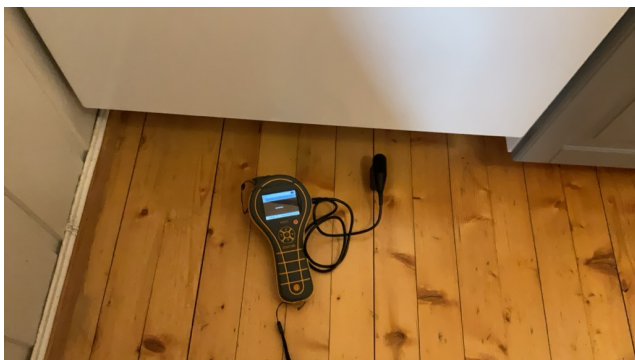
Ved fuktmåletaking av gulv foran oppvaskmaskin var det ikke fuktutslag

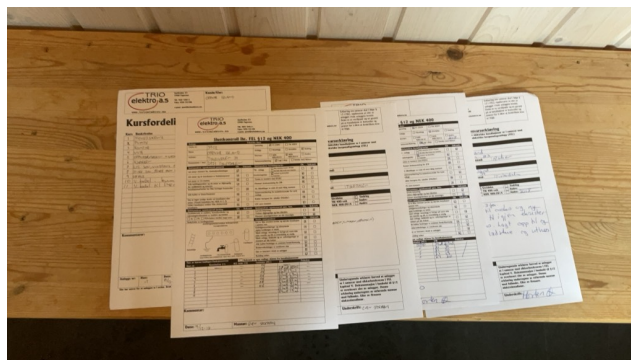
Foreligger dokumentasjon for arbeid utført i 2017 og 2020

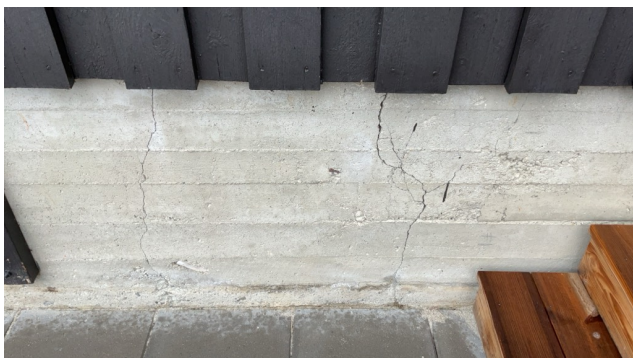
- Grunnmuren har sprekkdannelser.
- Det er avvik:

Fundamentert på terreng som var vanlig på oppføringstidspunkt. Dette er en risikokonstruksjon med henhold fuktpåkjenninger og bevegelser fra tele/setninger fra grunn, som er årsaksammenheng med registrert skjevhet av gulv/bygning i hytta. Ikke bemerket markisolering. bør vurderes.

Sprekker på mur

Forholdene bør holdes under oppsikt og utbedringer må vurderes om forholdene skulle endre seg.

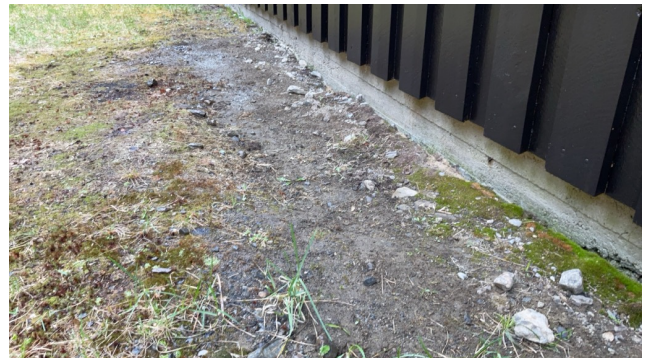
Terrengfall vekk fra mur bør vurderes justeres/drenering for å unngå oppfukting av kryprom/bygningskropp

- Det bør foretas terrengjusteringer.
