Tilstandsrapport

Boligbygg med flere boenheter

Eidsvegen 69C , 5211 OS

Befaringsdato: 12.04.2026

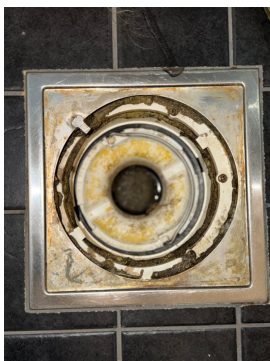
TG 2 Sluk, membran og tettesjikt

Det er plastsluk og smøremembran med ukjent utførelse.

- Mer enn halvparten av forventet brukstid er passert på membranløsningen.

Smøremembran har en naturlig aldriingsprosess i form av kjemisk uttørking. Normal forventet levetid på smøremembran er 10-20 år. Ved å etablere tett dusjkabinett vil badet kunne vare i flere år enn den antatte gjenstående levetiden.

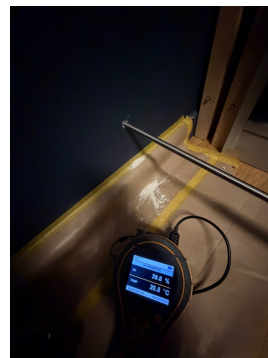
TG 0 Tilliggende konstruksjoner våtrom

Hulltaking er foretatt uten å påvise unormale forhold. Hulltaking er foretatt fra soverom . RH i vegggen ble målt til 39.8%, ingen utslag ved måling i overflater i veggkonstruksjonen.

Relativ luftfuktighet ble målt med lang probe. Den viste relativ luftfuktighet på 39.8% ved en temperatur på 20.5 grader. Relativ luftfuktighet under 60 % anses å være tørt. Relativ luftfuktighet mellom 60-74 % er akseptabelt. Relativ luftfuktighet mellom 75-85 % anses å være fuktig. Relativ luftfuktighet mellom 86,5-100 % anses å være meget fuktig

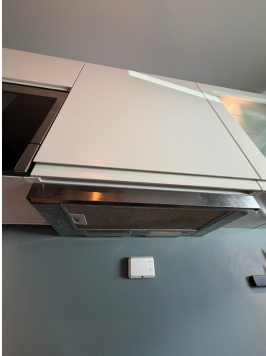
TG 1 Avtrekk

Det er kjøkkenventilator med avtrekk ut. Rør ligger synlig på toppen av overskap, dette bør kasses inn.
