# Tilstandsrapport

Boligbygg med flere boenheter

Jordbærsvingen 11 , 1554 SON

Rapportdato: 18.05.2026

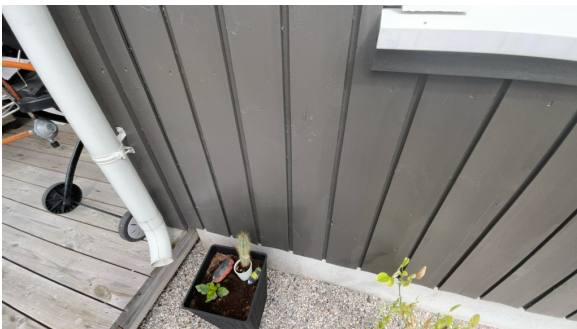
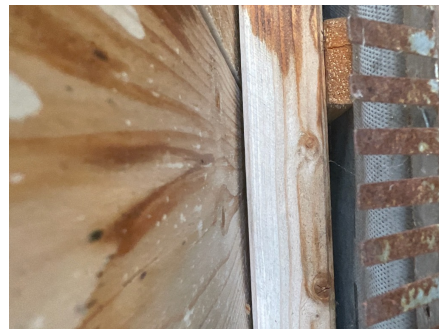
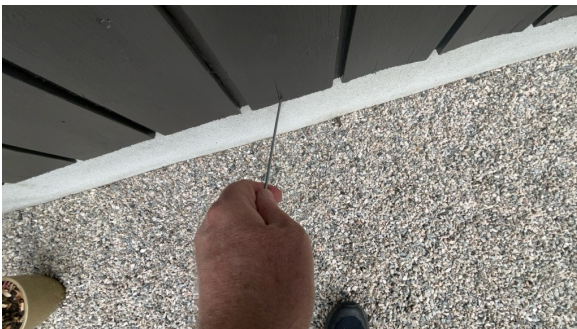
Musebånd er feil montert og gir store åpninger. Det må utføres tiltak, manglende tiltak gir fare for skadedyr inn i konstruksjonen.

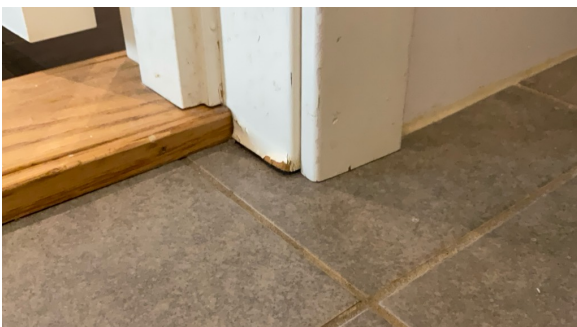
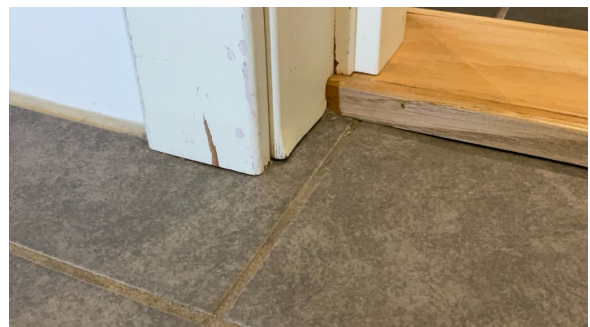
Fuktskader innvendig side dør baderom på foringer og lister. Løs/svikt i terskel

Det bør utføres tiltak med vedlikehold/utbedring på dør til baderom. Manglende tiltak vil føre til videre utvikling av skader/svikt.

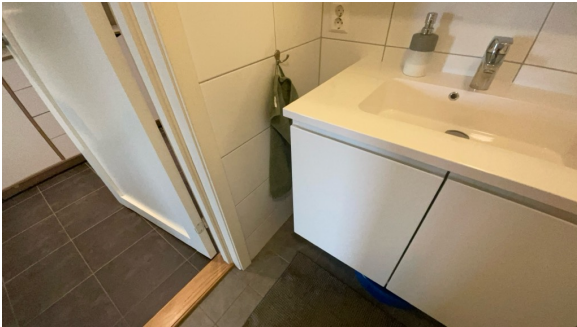
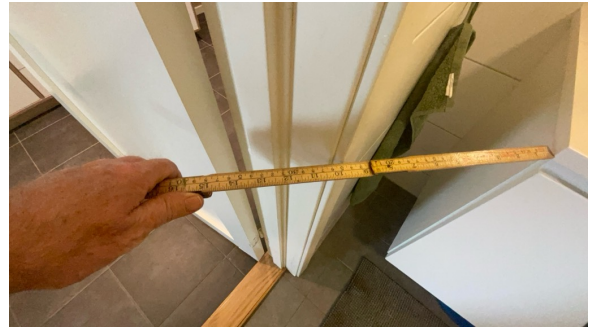
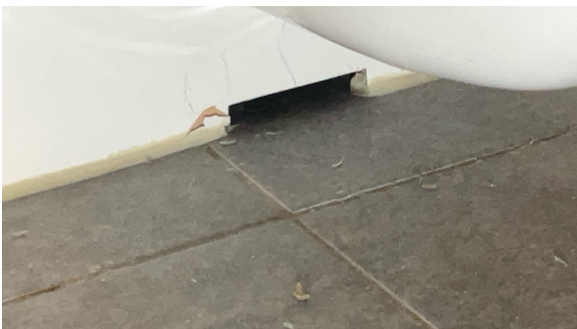
- Det er påvist at flisfuger har riss/sprekker.
- Det er påvist sprekker i fliser.
- Det er vindu/dør med ikke fuktbestandige materialer i våtsonen (ved vask, dusj, badekar, osv.), løsningen eller byggematerialet er uegnet.

Dør med gerikt og foringer har skader.

Skade på flis under toalett.

Fuger i dusj med utvasket fuger og antydning til riss i dusj.

- Slike riss/sprekker kan indikere bakenforliggende fuktskader, og konstruksjonen bør observeres jevnlig for å vurdere utvikling.
- Skadet flis er i et område hvor den kun utgjør et estetisk avvik.
- Dersom det ikke gjøres tiltak, kan dette medføre oppfukning, oppsvelling og forringelse av materialer over tid og fuktskader på tilstøtende konstruksjoner.
- Uegnede materialer må fuktbeskyttes/utskiftes.

Skadet flis under toalett har ingen påvirkning på funksjon, kun estetisk.

Forhold med riss på fuger må holdes under oppsikt, symptomer kan indikere at det er bevegelse på konstruksjoner bak tettesjikt. Om forholdet utvikles videre vil dette kunne bety at det er behov for tiltak i dusj som krever inngrep i konstruksjonen.

Skader på flis under toalett

Det må påregnes tiltak ved dør, manglende tiltak vil gi videre utvikling av skader på dør.

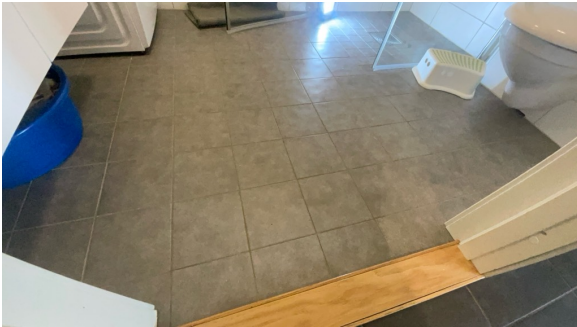
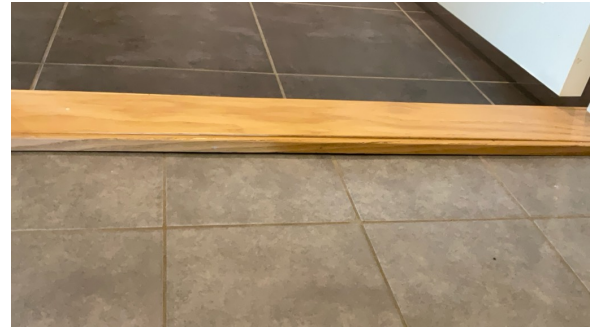
Vurdering av bom på fliser. Generelt er det slik at normen om når bom på flis ansees som en reklamasjon er når flisen har bom mer en 60% og det ikke forekommer sprekker og riss i fuger. NS3600 vurderer dette ulikt. NS3600 1.2 oppgir bom som et symptom på "svikt i vedheft og dette gis TG 2. NS3600 gir ingen beskrivelser av omfang av symptomet. Vurderingen er derfor basert på funn av bom i min. 1. flis uavhengig av omfang.

- Selv om bom eller hullid ikke alltid er et umiddelbart problem, bør det overvåkes nøye før eventuell utvikling i sprekker i flisfuger e.l. oppstår. Dette må en foreta tiltak for, for å begrense utviklingen.

Manglende høyde mellom sluk og tettesjikt ved dør gir en risiko for vannlekkasje ut av rommet i en lekkasjesituasjon. Ytterligere undersøkelser anbefales for løsninger ved dør(er) slik at man sikrer/får dokumentert på at badet har tilstrekkelig høyde på membran og vil kunne tåle en lekkasjesituasjon i rommet uten at det utgjør en fare for lekkasje som kan skade andre bygningsdeler/rom.

Bom på fliser i rt større område fra dør og enkelte steder.

Lokale utbedringer med bom på fliser, i forbindelse med et slikt arbeid kan det avdekkes skjulte mangler som sprekker i konstruksjonen eller man kan utføre arbeid som skader membran/tettesjikt.

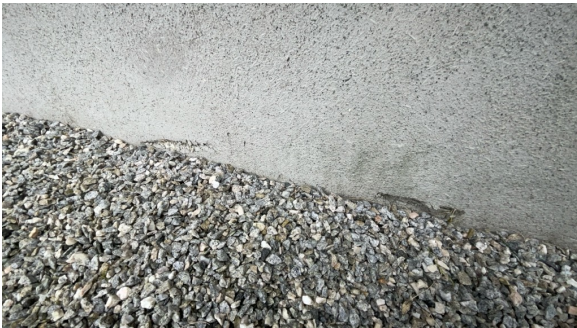
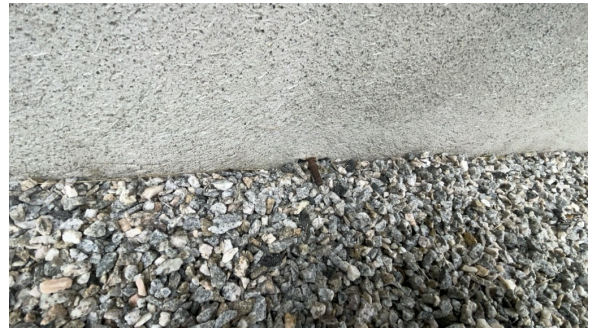
- Grunnmuren har sprekkdannelser.
- Det er avvik:

Noe sprekker og skader på mur samt synlig armering ut av konstruksjonen.

Utbedre skader og fjerne armering. Manglende tiltak vil føre til utvikling av skader på bygningsdelen.

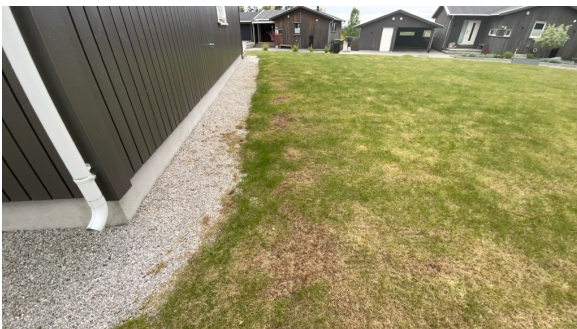
Terreng med manglende fall eller lite fall ut fra yttervegg vil gi økt påkjenning på andre bygningsdeler, dette utgjør en risiko for nedsatt forventet brukstid og funksjon.

- Det bør foretas terrengjusteringer.
