# Tilstandsrapport

📍 Biskop Bangs gate 10 B, 8622 MO I RANA

# gnr. 20, bnr. 1239, snr. 2

Befaringsdato: 09.06.2023

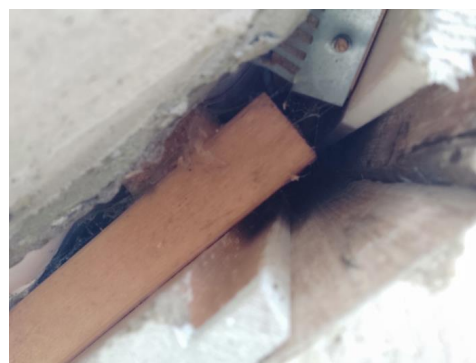
Yttervegger av bindingsverk av tre. Ytterveggene er utvendig tekket med stående kledning. Det bemerkes at takstingeniøren ikke har gjort fysiske inngrep i konstruksjonen og at isolasjonstykkelse, kvalitet eller tilstand derfor ikke kan dokumenteres.

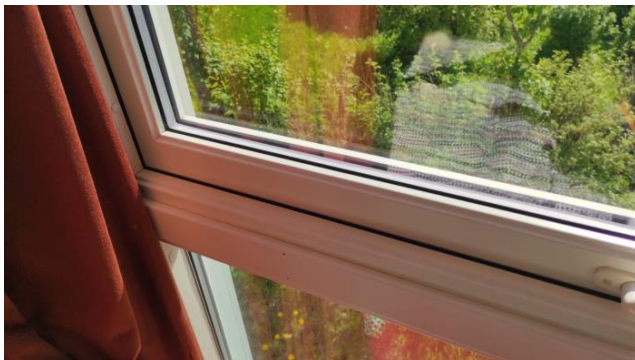
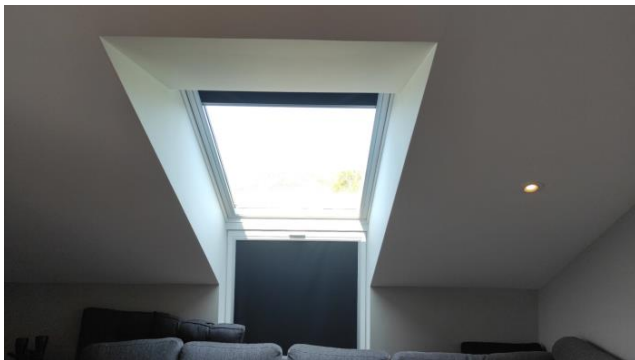
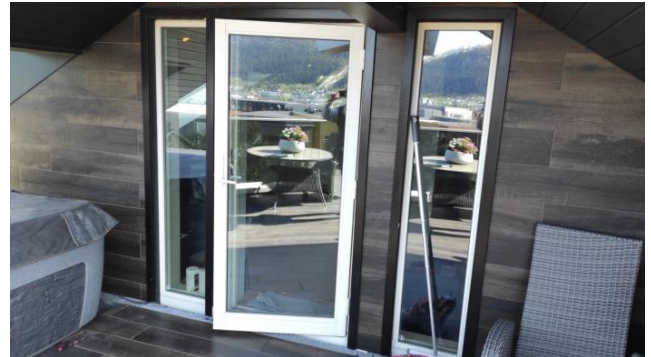
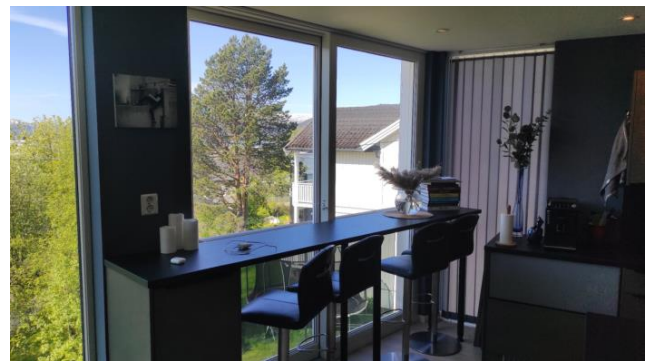
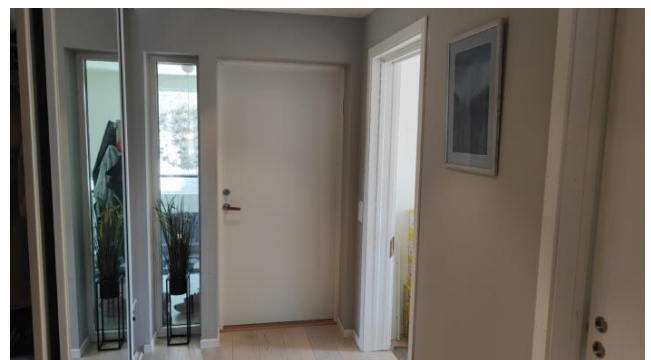
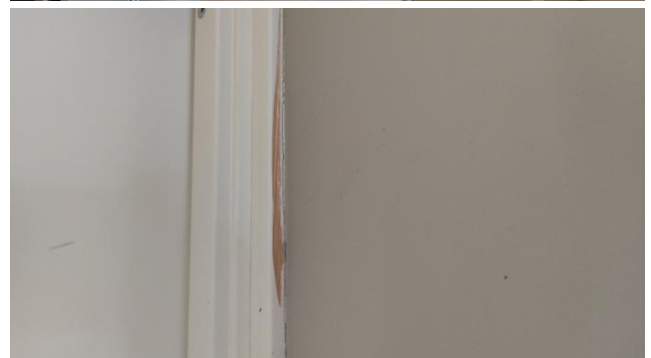
- Bul i utvendig beslag på det ene kjøkkenvinduet.

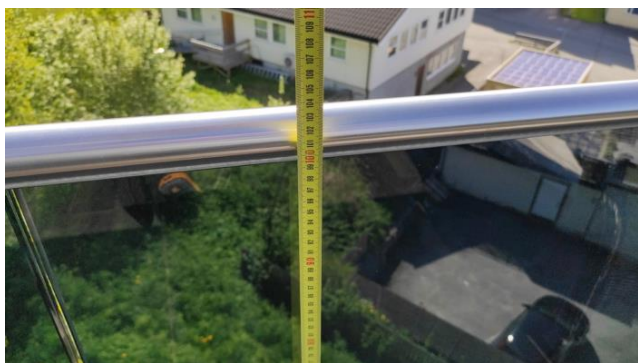
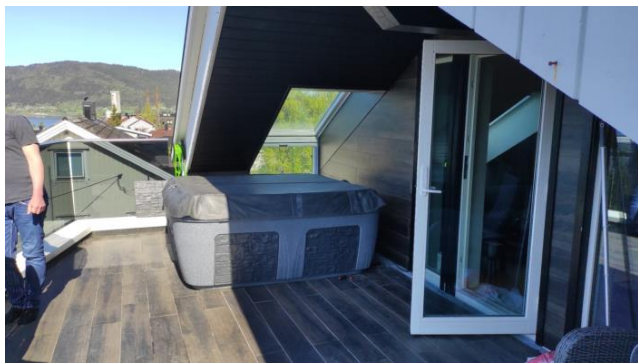
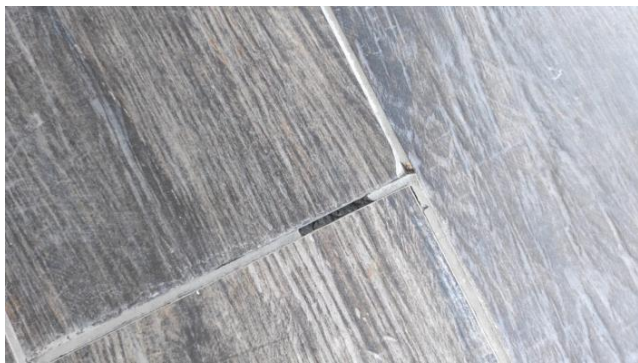
Takterrasse på ca. 31,8 m<sup>2</sup> med glassrekkverk. Terrassen er flislagt. Ukjent konstruksjonsoppbygning mellom terrassen og underliggende rom.

Noe manglende fuger.

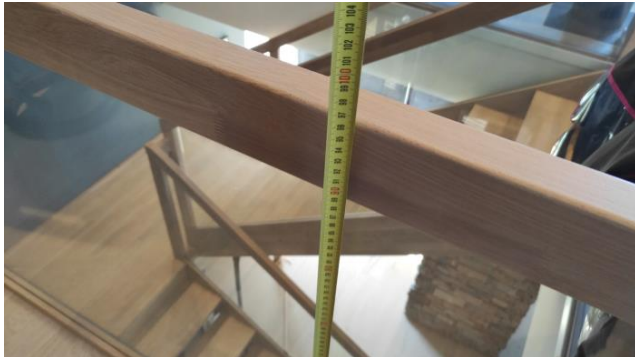
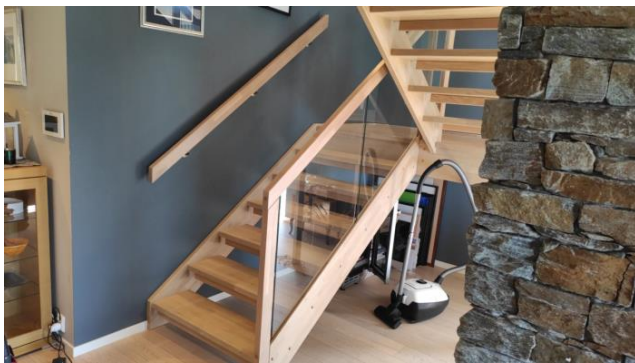
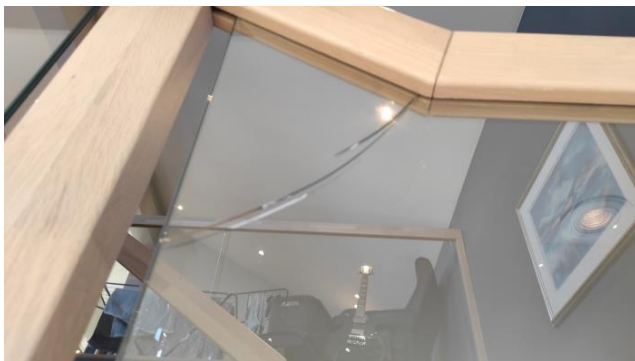
Hvitlasert eiketrappe som strekker seg fra 2. etasje til 3. etasje.  
Høyde på rekkverk: Ca. 97 cm.  
Knirk ved belastning: Nei.

Sprekk i det ene glassfeltet på rekkverket.

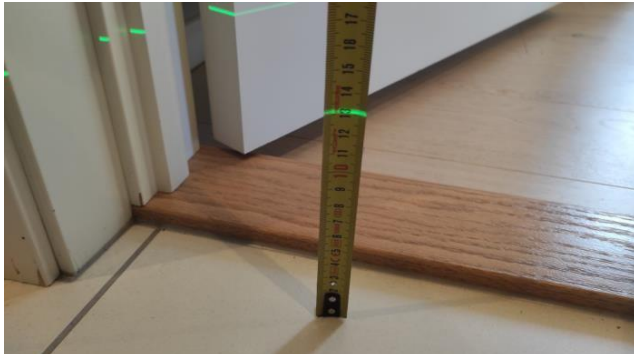
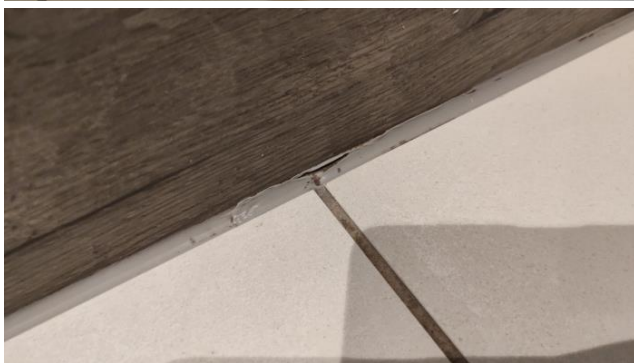
- Det er påvist at høydeforskjell fra topp slukrist til gulv/synlig topp membran ved dørterskel er mindre enn 25 mm.

Sprekk i silikonfuge i overgang vegg/gulv.

- Våtrommet fungerer med dette avviket.

Fuger med sprekker bør skiftes ut.

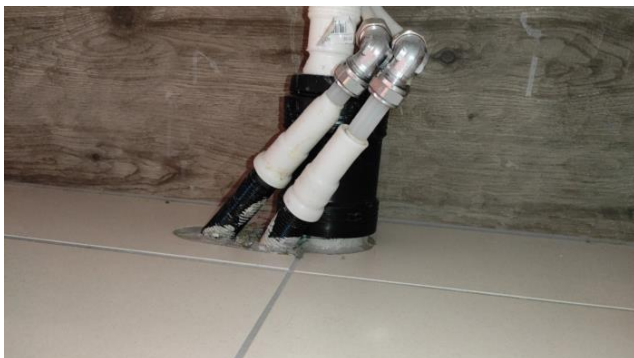
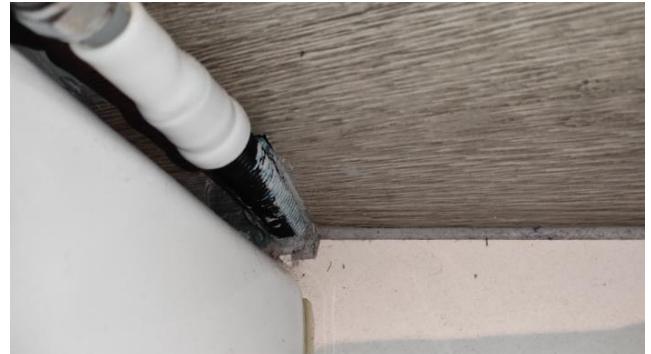
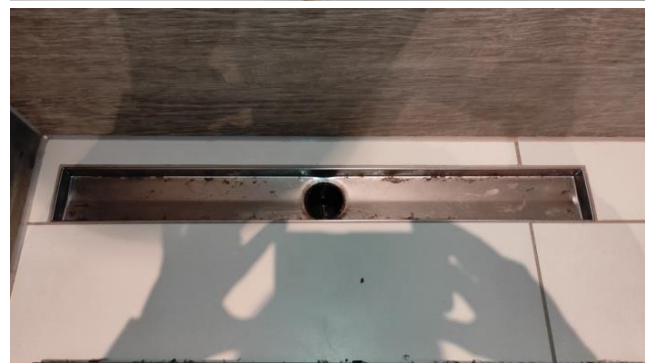
Badet har plastsluk og smøremembran med ukjent utførelse.

- Det er påvist mangelfull/feil utførelse rundt rørgjennomføringer e.l. som gir fare for fukt i konstruksjonen i våtsone.

Det er påvist mangelfull utførelse på rørgjennomføringer i gulvet. Ved en eventuell lekkasje vil vannet kunne renne nedover i konstruksjonen.

- Løsningen/utførelsen rundt rørgjennomføringer gir fare for fukt inn i konstruksjoner.

Tiltak for å unngå skader i våtrom er å etablere vanntette sjikt, og sørge for tett utførelse rundt rørgjennomføringer. Vanntette sjikt kan være ulike membranprodukter og overflatematerialer med dokumentert tettefunksjon.

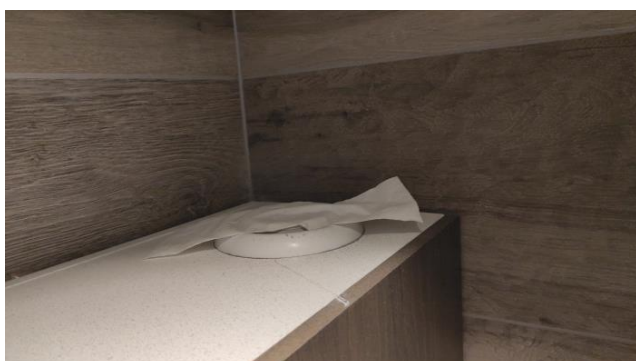
- Ventilen er plassert på toppen av høyskapet. Avtrekk bør plasseres så nær dusj som mulig.

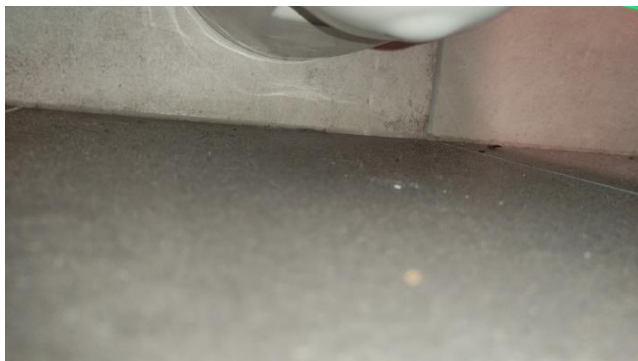
Vaskerommet har innredning med nedfelt utslagsvask og veggmontert ett-greps blandebatteri, veggmontert toalett og opplegg for vaskemaskin.

- Det er ikke påvist tilfredsstillende løsning for å synliggjøre lekkasje fra innebygde sisterner.

For å lukke avviket må det etableres drepsåpning for synliggjøring av lekkasjevann fra innebygd sisterner, usikkerhet om det er etablert lekkasjesikring på den innebygde sisternen. Tek 10 krever at i andre rom enn våtrom må sisterner og lignende plasseres i prefabrikkert kassett med vanntett overflate eller i et hulrom med vanntett sjikt. Det må være en automatisk lekkasjestopper inne i hulrommet. Selv om det vanntette sjiktet danner et trau som kan ta opp noe lekkasjevann, må trauet ha overløp inn i rommet slik at ytterligere lekkasjevann ikke trekker inn i konstruksjonene.

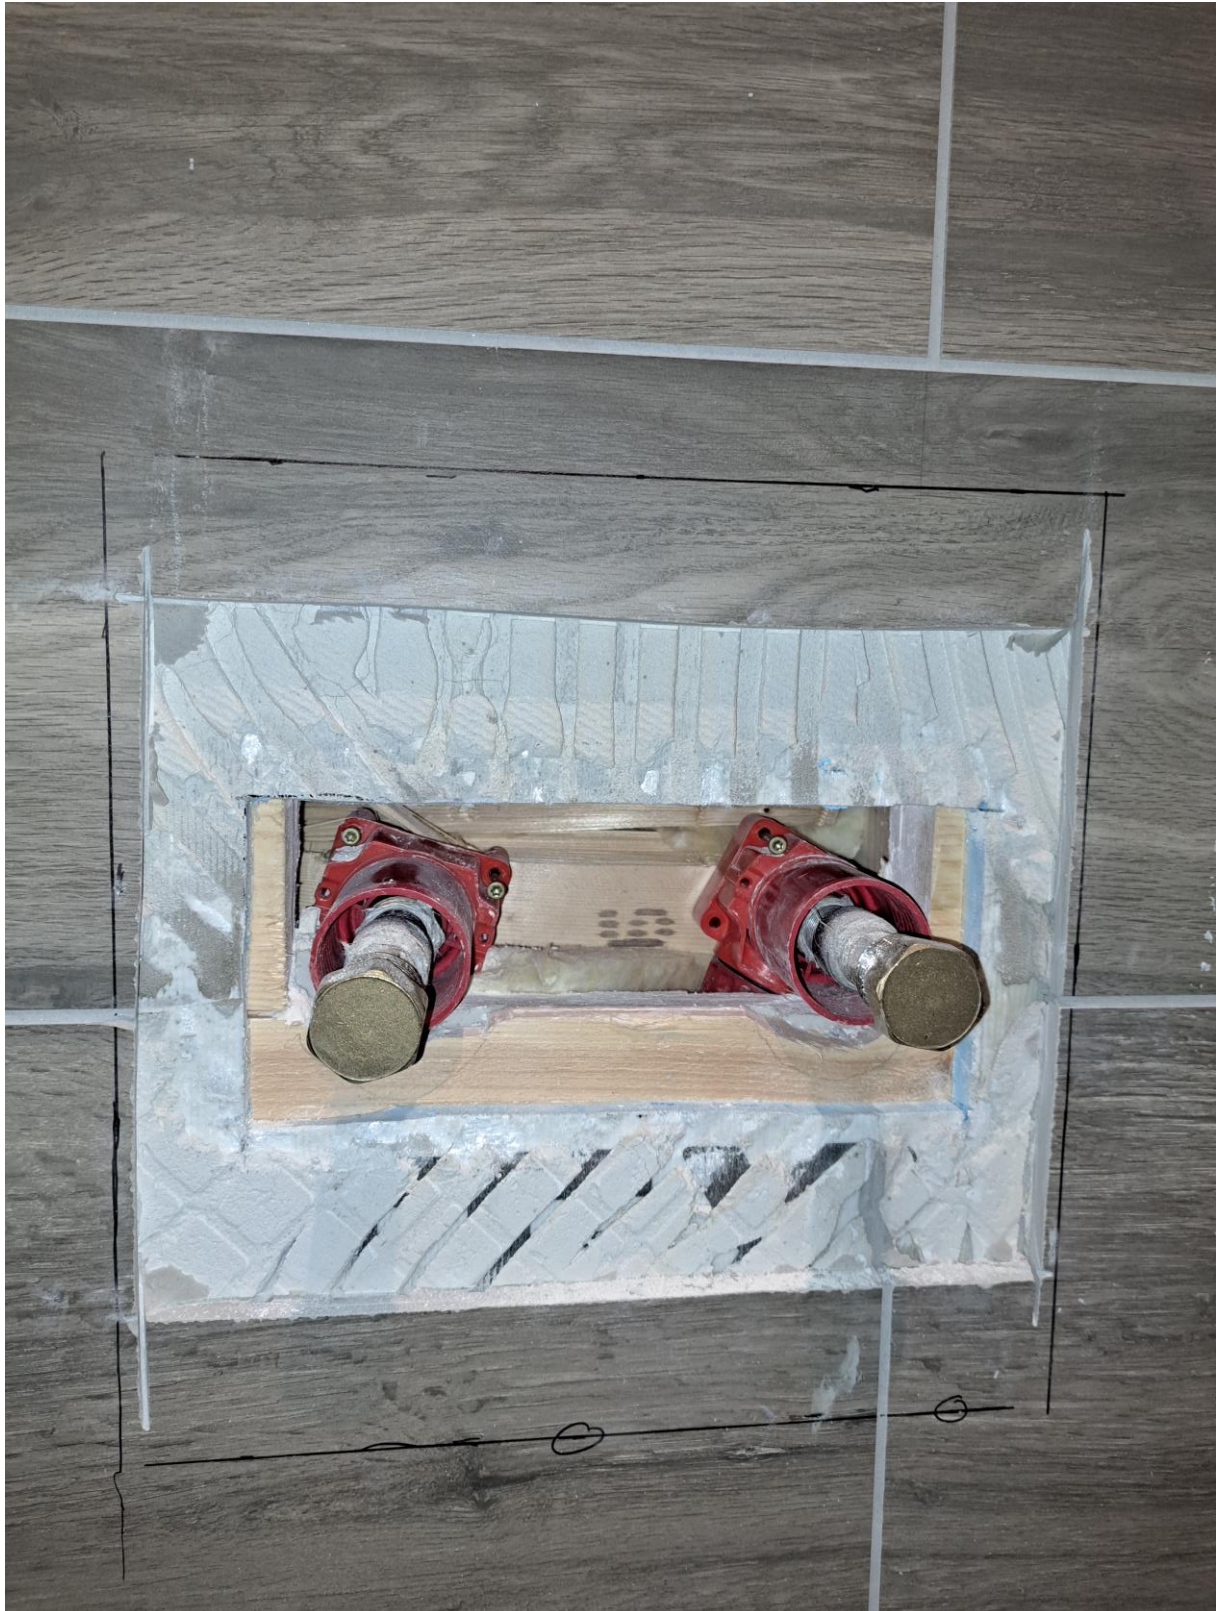
M-TETT AS ble kontaktet da det var lekkasje rundt blandebatteriet når dusj var i bruk. Her viste det seg at det manglet membranmansjetter og at rørboksene var løse. Dette ble festet og mansjetter satt på.

Løse veggbokser
