# Tilstandsrapport

Boligbygg med flere boenheter

Bjørnsborgbakken 19 B, 3770 KRAGERØ

# gnr. 35, bnr. 15, snr. 7

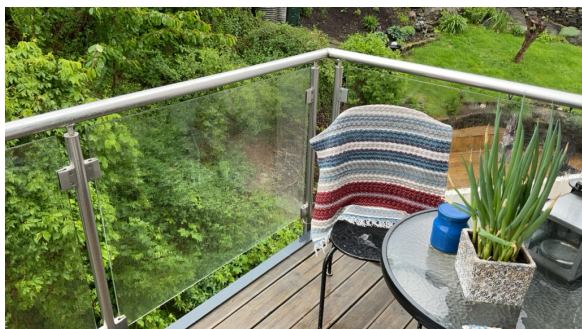
Det er balkong i stålkonstruksjon med tredekke og rekkverk av glass.

Ca. 4,5 kvm.

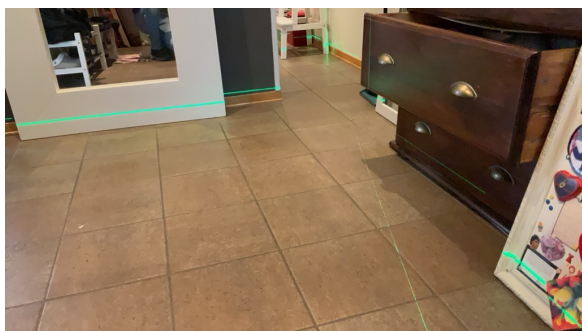
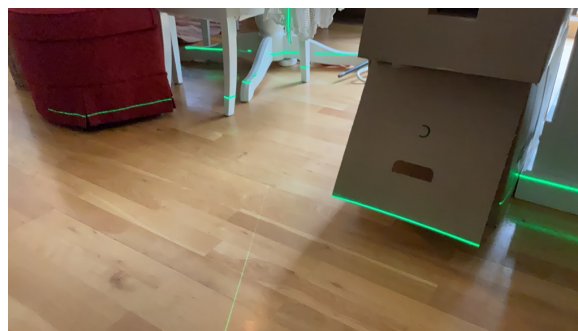
## TG 2 Etasjeskille/gulv mot grunn

Det er etasjeskiller av betong.

- Det er målt høydeforskjell på mellom 15-30 mm gjennom hele rommet. Tilstandsgrad 2 gis med bakgrunn i standardens krav til godkjente måleavvik.

- For å få tilstandsgrad 0 eller 1 må høydeforskjeller rettes opp. Det vil imidlertid sjelden være økonomisk rasjonelt som et enkeltstående tiltak i en bolig som dette. Dersom boligen en gang skal renoveres, kan man vurdere slike tiltak.

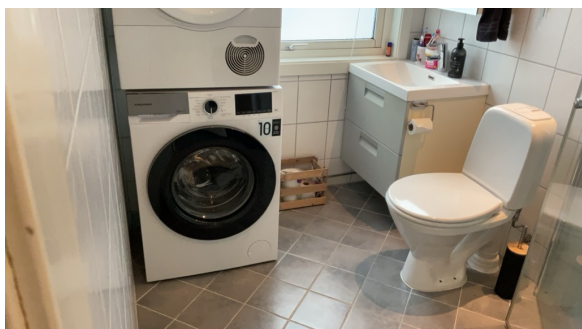
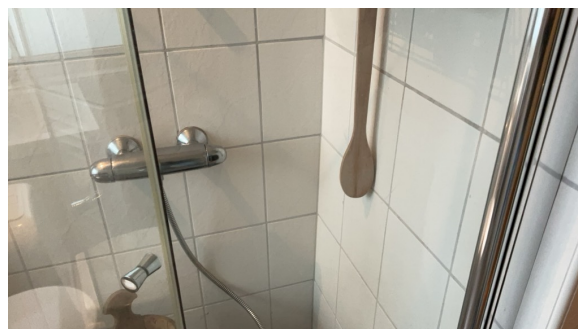
- Det er vindu/dør med ikke fuktbestandige materialer i våtsonen (ved vask, dusj, badekar, osv.), løsningen eller byggematerialet er uegnet.

Det er vindu i våtsonen ved servanten.

- Dersom det ikke gjøres tiltak, kan dette medføre oppfukting, oppsvelling og forringelse av materialer over tid og fuktskader på tilstøtende konstruksjoner.
- Uegnede materialer må fuktbeskyttes/utskiftes.

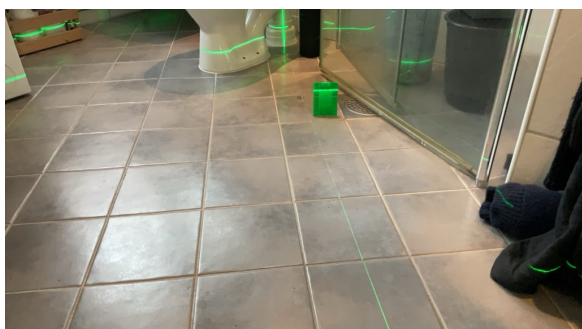
### TG 1 Sluk, membran og tettesjikt

Det er plastsluk og ukjent membranløsning.
