# Tilstandsrapport

Enebolig

Dagfinn Grønøsets veg 5, 2414 ELVERUM

Befaringsdato: 08.10.2025

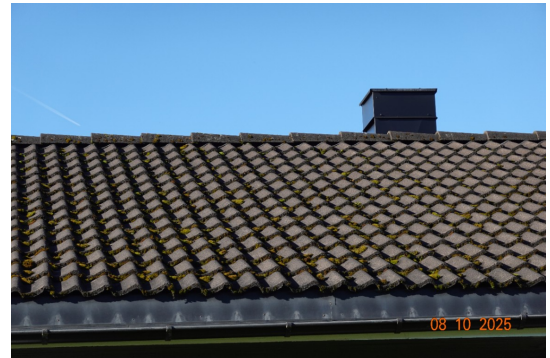
- Mer enn halvparten av forventet brukstid er passert på taktekingen.
- Mer enn halvparten av forventet brukstid er passert på undertak.
- Det er påvist andre avvik:

- Tidspunkt for utskiftning av undertak nærmer seg.
- Når takteking og undertak begynner å bli gamle, øker risikoen for lekkasjer, noe som kan føre til omfattende og kostbare reparasjoner av underliggende konstruksjoner dersom en ikke foretar tiltak på konstruksjonene før dette oppstår.
- Andre tiltak:
- Tidspunkt for utskiftning av takteking nærmer seg.

Mose bør fjernes.

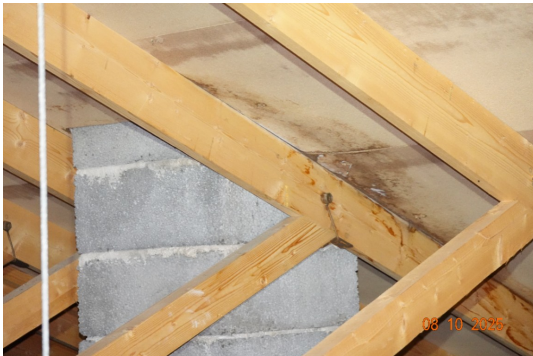
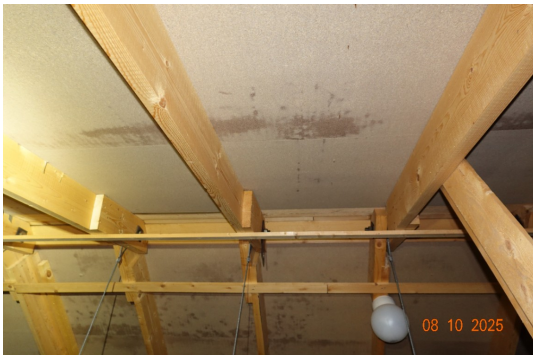
Det er påvist synlige fuktmerker i undertak/takkonstruksjoner ved pipe.  
Stedvis fuktmerker i undertak. Antatt etter tidligere fuktproblematikk.  
Anbefaler ytterligere undersøkelser.

Anbefaler ytterligere undersøkelser.

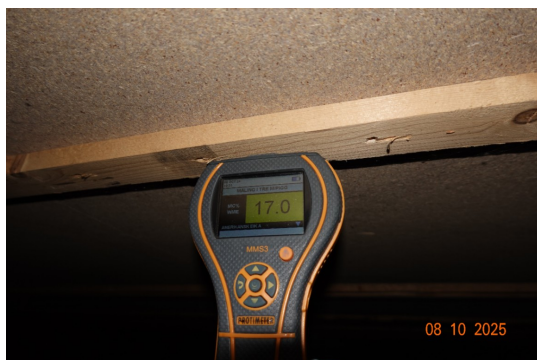
- Det er målt høydeforskjell på mellom 15-30 mm gjennom hele rommet. Tilstandsgrad 2 gis med bakgrunn i standardens krav til godkjente måleavvik.

Ved fuktmåling i etasjeskille over krypkjeller, ble det registrert litt fuktutslag i treverk. Påse god gjennomlufting av krypkjeller.

- For å få tilstandsgrad 0 eller 1 må høydeforskjeller rettes opp. Det vil imidlertid sjelden være økonomisk rasjonelt som et enkeltstående tiltak i en bolig som dette. Dersom boligen en gang skal renoveres, kan man vurdere slike tiltak.

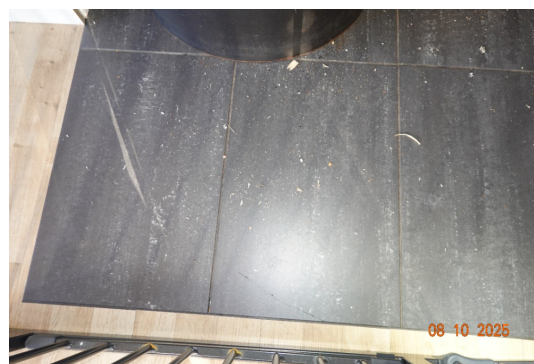
- Det er påvist andre avvik:  
Det er påvist sprekk i flis.  
Del med manglende fugemasse i flisfuge.

- Det må foretas tiltak for å lukke avviket.

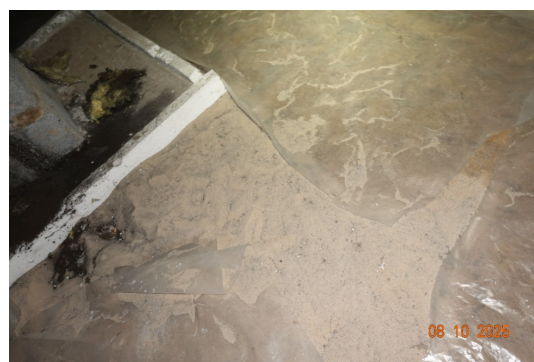
## ! TG 2 Krypkjeller

- Det er påvist andre avvik:  
Mangler del med fuktsperre på terreng.

- Det må foretas tiltak for å lukke avviket.

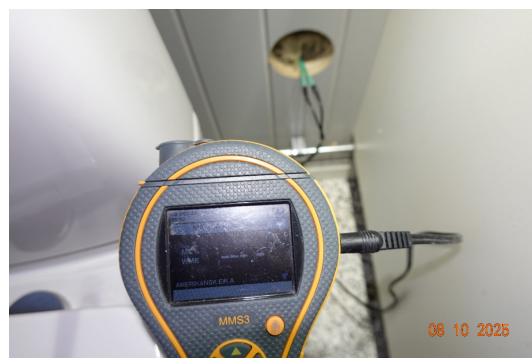
## ! TG 1 Tilliggende konstruksjoner våtrom

Hulltaking er foretatt nederst på delevegg mot våtsonen. Ved bruk av fuktmåler ble det ikke registrert unormale verdier.
