# Tilstandsrapport

Boligbygg med flere boenheter

Bakkeliveien 11 B, 1832 ASKIM

Rapportdato: 29.07.2025

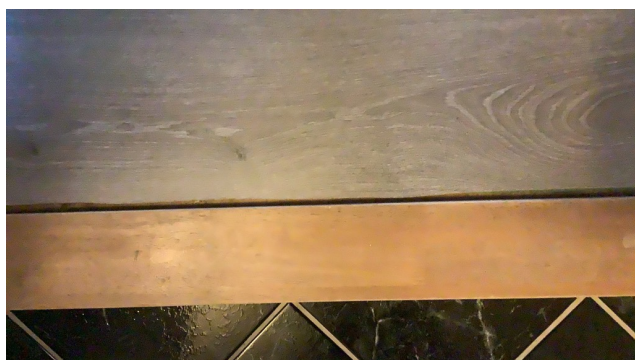
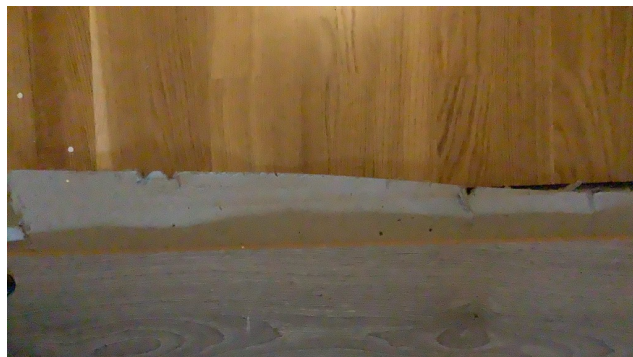
### TG 2 Overflater

Mangler noen overgangslister mot terskler og mellom gulv.

Dette må påregnes å monteres.

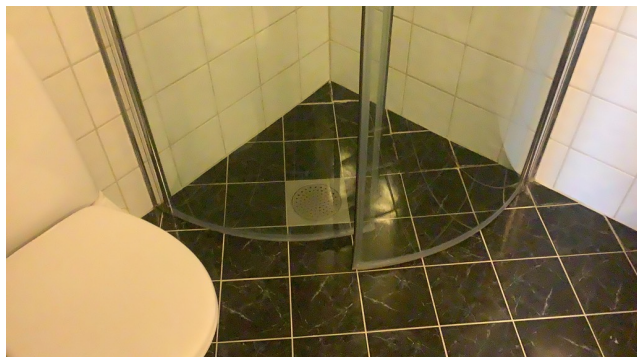
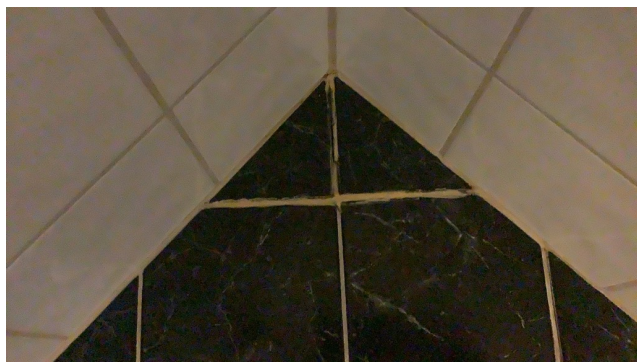
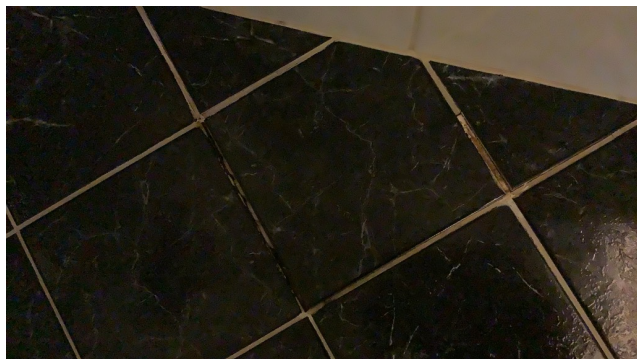
### TG 3 Overflater Gulv

- Det er påvist at gulvoverflaten har omfattende skader.

Det er en setningsskade i dusjsonen.

- Overflater må utbedres eller skiftes.

Kostnadsestimat: 10 000 - 50 000
