Tilstandsrapport

Firemannsbolig

Oterstien 4A , 5517 HAUGESUND

Befaringsdato: 27.03.2026

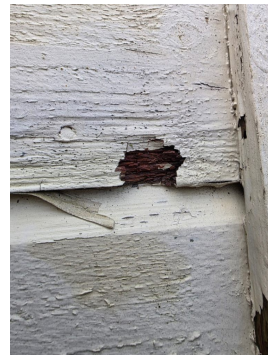
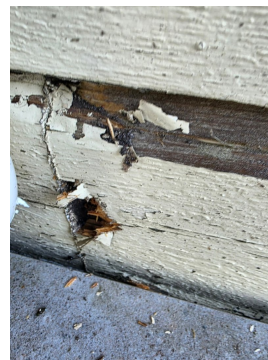
- Det er påvist spredte råteskader i bordkledningen.
- Bordkledning går stedvis nesten helt ned i terreng.

Råteskader medfører redusert motstand mot fukt og kan over tid føre til videre nedbrytning av trekledningen. Dersom forholdet ikke utbedres, kan det utvikle seg og påvirke tilstøtende konstruksjoner. Skadet bordkledning bør skiftes ut. Det anbefales samtidig kontroll av bakliggende konstruksjon ved utskifting. Vurderingen er basert på visuell befarings, og det er ikke foretatt demontering eller inngrep i konstruksjonen.

For liten avstand mellom kledning og terreng øker risikoen for fuktoppsug, råteskader og mugg-/soppvekst, noe som kan gi redusert levetid på kledning og veggkonstruksjon. Avstanden mellom terreng og underkant kledning bør økes til minimum ca. 100 mm, og helst rundt 300 mm, i tråd med SINTEF Byggforsk Byggdetaljer 542.101.

Spredt råteskade

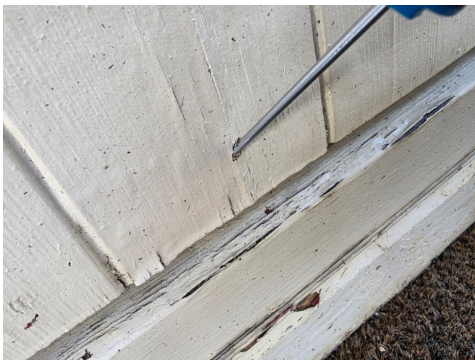
Det er påvist råteskader i nedre del av balkongdør. Skadene fremstår som følge av fuktpåvirkning over tid. Videre er det registrert kosmetiske skader og overflateslitasje på ytterdør.

Råteskader kan medføre redusert bæreevne og tetthet, samt økt risiko for videre fuktopptak og nedbrytning av treverket. De kosmetiske skadene på ytterdør vurderes i hovedsak å være av estetisk karakter og har ikke vesentlig betydning for funksjon. Skader i overflatebehandling kan imidlertid gjøre døren mer utsatt for fuktpåvirkning over tid dersom vedlikehold ikke utføres.

Råteskadet paneler på balkongdør

Balkongdøren bør vurderes skiftet ut på bakgrunn av påviste råteskader. For ytterdør er det ikke behov for tiltak utover eventuelt vedlikehold/overflatebehandling.

Kostnadsestimat: Under 20 000

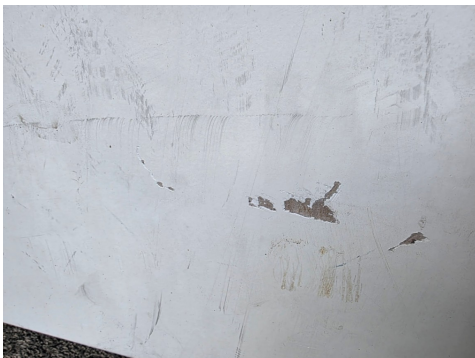
Skader på ytterdør

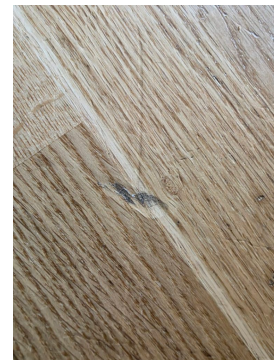
Det er påvist en del riper og merker i parkett.

Estetiske forhold og mindre overflateavvik påvirker ikke bygningens funksjon, men kan ha betydning for helhetsinntrykket. Det er ikke behov for tiltak utover normalt vedlikehold og eventuell oppfriskning av overflater der det er ønskelig av estetiske grunner.

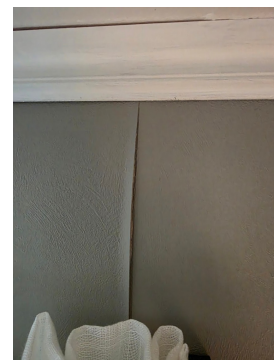
Sprekker i tapet

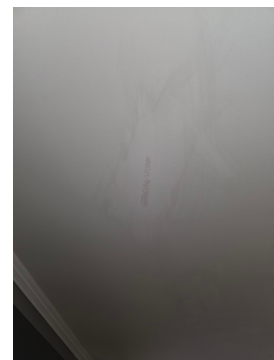
Merker i tak

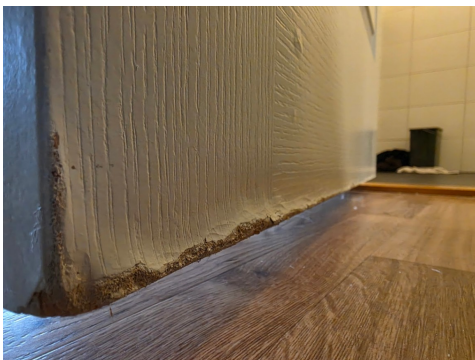
Enkelte innvendige dører har noe slitasje og mindre skader.

Skader på dør til bad

Forholdet vurderes som kosmetisk og har ikke betydning for funksjon. Overflatebehandling eller utskifting av dørblad kan vurderes ved behov.

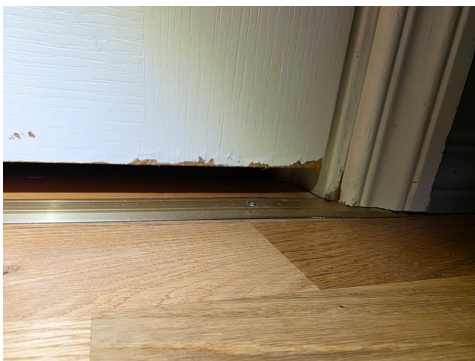
Skader på dør til vaskerom

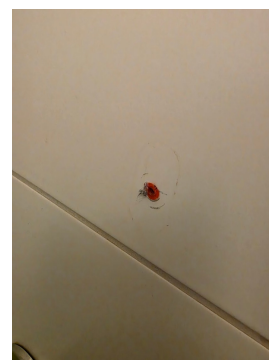
Hulltaking i fliser medfører brudd i bakenforliggende membran. Dette gir økt risiko for vanninntrengning til konstruksjonen ved direkte vannbelastning. Det anbefales å tette hullene med egnet metode for å begrense risiko for fuktinntrengning. Det benyttes i dag dusjkabinett, og fortsatt bruk av dette anbefales for å redusere vannbelastningen på veggene.

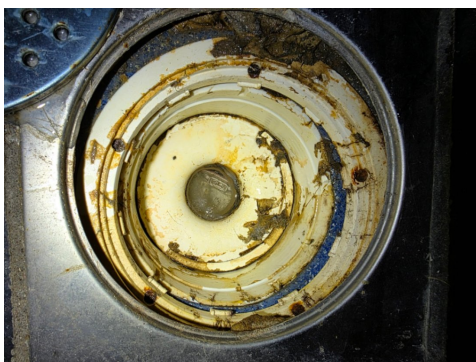
- Det er påvist at høydeforskjell fra topp slukrist til gulv/synlig topp membran ved dørterskel er mindre enn 25 mm.
- Det er påvist avvik i fallforhold til sluk i forhold til krav i forskrift på byggetidspunktet.

Utilstrekkelig fall mot sluk kan medføre at vann ikke ledes effektivt til sluk. Dette øker risikoen for vannansamlinger på gulv og kan over tid gi økt fuktbelastning på overflater og underliggende konstruksjon. Det anbefales å etablere tilfredsstillende fallforhold ved fremtidig oppgradering av badet. Inntil eventuell rehabilitering bør bruk tilpasses slik at unødig vannsøl på gulv begrenses. Manglende høydeforskjell og fravær av synlig membranoppbrett ved terskel reduserer sikkerheten mot vannlekkasje ut av våtrommet. Ved vannansamling eller tilstopping av sluk kan vann renne ut i tilstøtende rom og medføre fuktskader i konstruksjoner og overflater. Forholdet bør utbedres ved fremtidig rehabilitering av våtrommet, slik at høydeforskjell og membranoppbrett tilfredsstillende anbefalte løsninger.

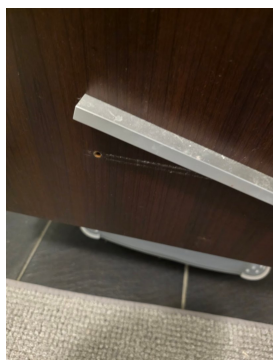
Det er påvist løs og fuktpåvirket folie på baderomsinnredning. Det er også registrert at håndtak mangler skruer og fremstår løst.

Fuktpåvirkning kan føre til videre nedbrytning av materialet og redusert levetid på innredningen. Løst håndtak kan medføre redusert funksjon. Skadet innredning bør vurderes utbedret eller skiftet ved behov. Manglende skruer i håndtak bør ettermonteres og håndtaket festes forsvarlig.

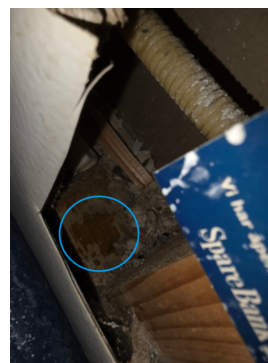
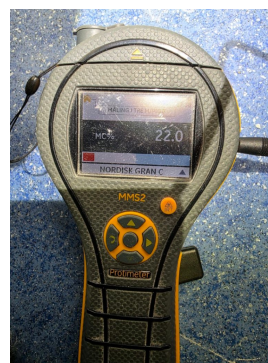
Det er foretatt fuktmåling i åpen konstruksjon i vegg mellom vaskerom og bad. Fuktvotemåling (vekt%) i konstruksjonen ble målt til 22.

- Hulltaking er foretatt og det er påvist avvik i konstruksjonen.

Forhøyet fuktinnhold kan over tid føre til nedbrytning av materialer og økt risiko for sopp- og råteskader. Forholdet vurderes å skyldes kondens fra vanninntak som drypper inn i konstruksjonen. Forholdet bør kontrolleres av rørlegger for nærmere avklaring av årsak. Det anbefales å isolere rør og utbedre kondensproblematikk for å hindre videre fuktpåvirkning. Konstruksjonen bør følges opp og eventuelle fuktskader utbedres ved behov.
