Oterstien 4A, 5517 HAUGESUND

**Lys og trivelig 3-roms leilighet i 1. etasje | Delikat kjøkken | Sørvendt terrasse**

Befaringsdato: 27.03.2026

Rapportdato: 30.03.2026

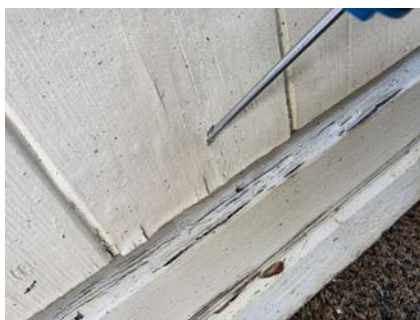
Det er påvist råteskader i nedre del av balkongdør. Skadene fremstår som følge av fuktpåvirkning over tid. Videre er det registrert kosmetiske skader og overflateslitasje på ytterdør.

Råteskadet paneler på balkongdør

Balkongdøren bør vurderes skiftet ut på bakgrunn av påviste råteskader. For ytterdør er det ikke behov for tiltak utover eventuelt vedlikehold/overflatebehandling.

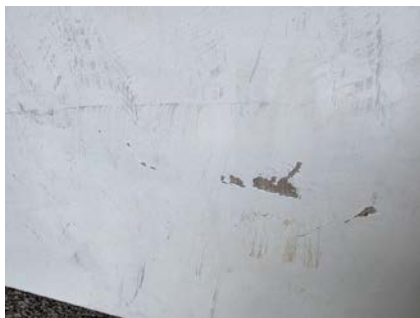
Skader på ytterdør

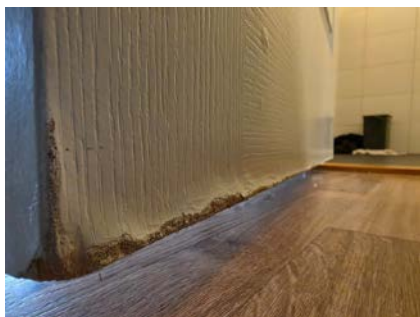
Enkelte innvendige dører har noe slitasje og mindre skader.

Skader på dør til bad

Forholdet vurderes som kosmetisk og har ikke betydning for funksjon. Overflatebehandling eller utskifting av dørblad kan vurderes ved behov.

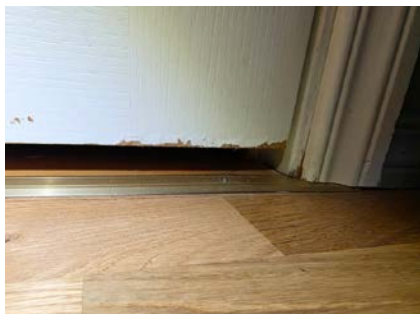
Skader på dør til vaskerom
