Salg  
Disenvegen 2A  
2318 Hamar

Dato: 08/10/2025

## OM EIERSKIFTERAPPORT™

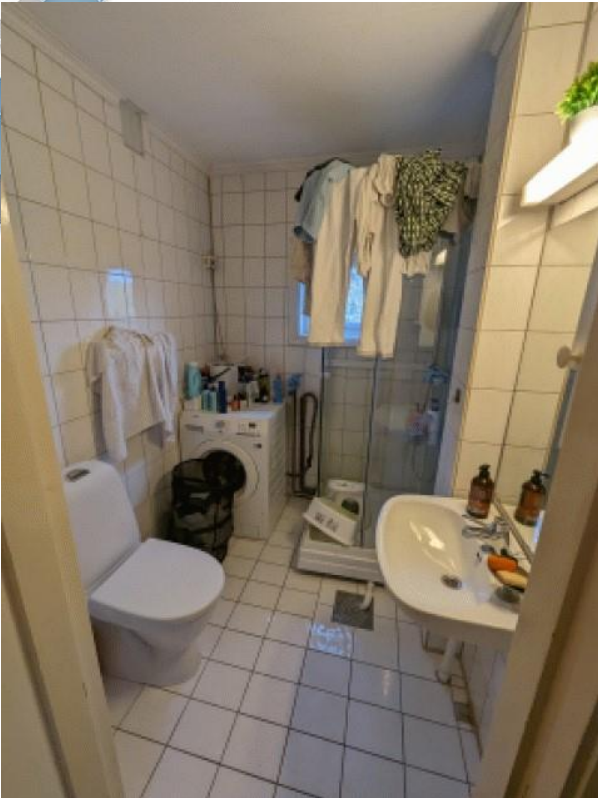
**1. Våtrom****1.1 Bad****TG 3** 1.1.1 Overflate vegger og himling

Det er vindu eller dør i våtsonen, som er laget av uegnet materialer.

**Merknader:** Vindu i våtsone.

Avvik: Alder er allerede nådd.

Vindu i våtsone/dusj.

Prisvurdering rehabilitering av bad i post 1.1.3

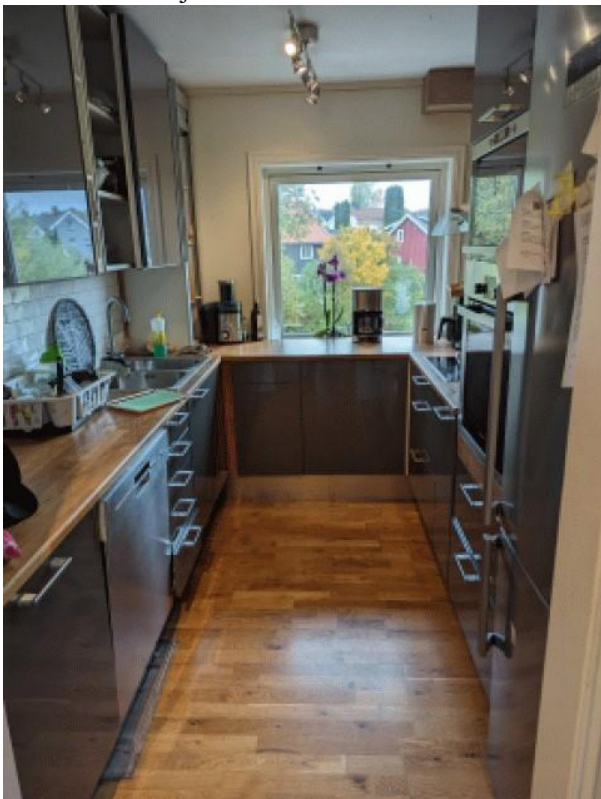
### TG 1 2.1 Kjøkken

**Merknader:** Kjøkkenet fremstår i normal stand med noe bruksslitasje og behov for noe justering av dører.

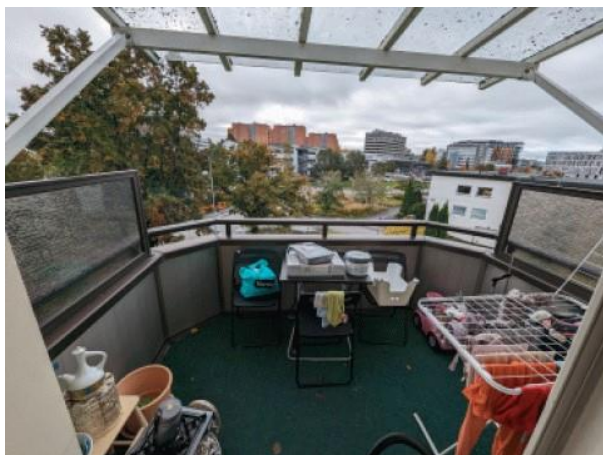
##### TG 1 5.1 Balkonger, verandaer og lignende

**Merknader:** Balkongen fremstår i normal stand, sett fra balkongen.

- Skader, slik som avskalling, deformasjoner, riss, sprekker, råteskader, tettesjikt og/eller rust på overflater er ikke undersøkt. TGiu.
