# Tilstandsrapport

📍 Børstadalleen 3 A, 2318 HAMAR

# gnr. 1, bnr. 2747

Befaringsdato: 18.01.2024

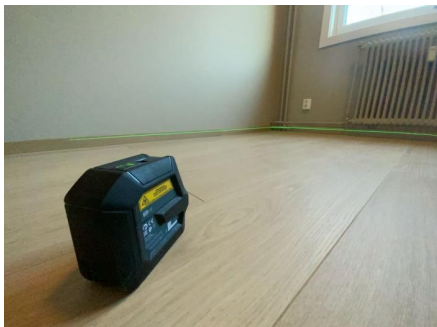
- Målt høydeforskjell på mellom 10 - 20 mm innenfor en lengde på 2 meter. Tilstandsgrad 2 gis med bakgrunn i standardens krav til godkjente måleavvik.

Helningsavvik på 12 mm ble målt i soverom mot øst. Tilstandsgrad gis pga. nevnte forhold.

Skjevheter i etasjeskiller på soverom mot øst.

For å lukke avviket må det gjøres tiltak.

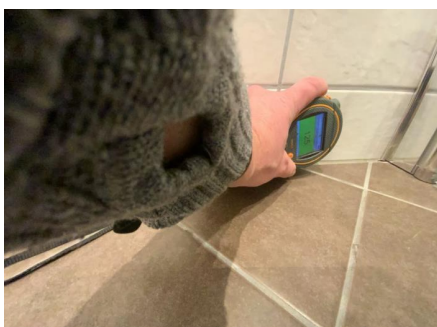
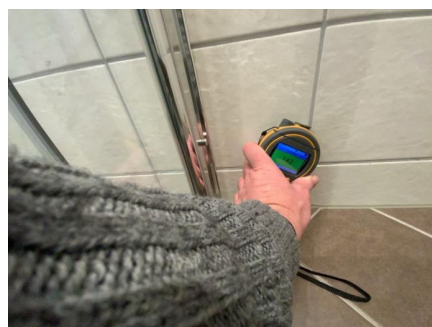
Det ble ved befaring registrert skruenhull i fliser etter at dusjvegg er flyttet. Det foreligger dokumentasjon på at disse hullene er tettet fagmessig

Eksisterende dusjvegg er flyttet og det er avmerking etter dette, det foreligger dokumentasjon på at dette er tettet forskriftsmessig av fagmann.

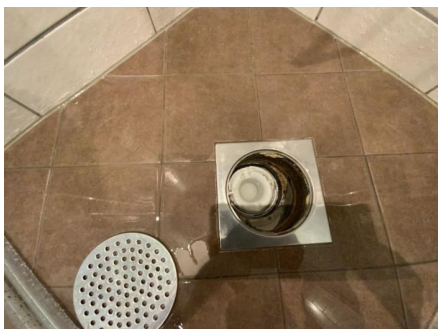
Det er plastsluk og smøremembran med dokumentert utførelse.

Kontroll av sluk, membran er synlig under klemring.

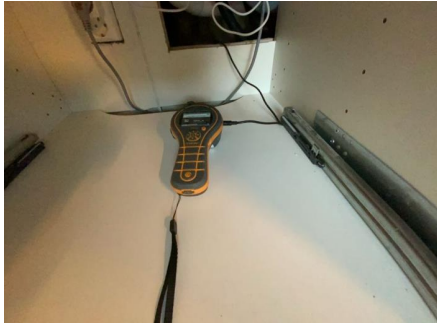
Hulltaking er foretatt uten å påvise unormale forhold. Eksisterende hull er tidligere tatt i kjøkkenbenk.

Ved fuktmåling ble det registrert tørre verdier.

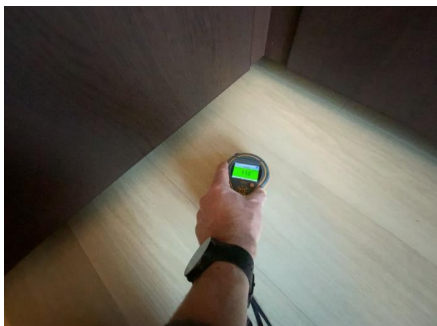
Ved bruk av fuktindikator registrerte jeg ingen unormale verdier.
