# Tilstandsrapport

Boligbygg med flere boenheter

Øvre Hamna 23 C, 9300 FINNSNES

Befaringsdato: 09.10.2025

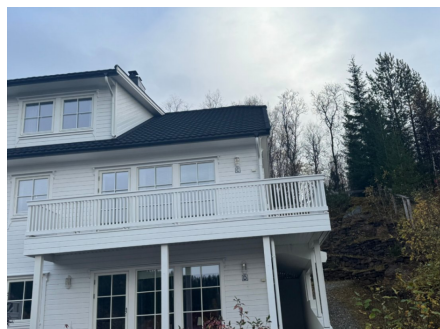
Manglende snøfangere kan føre til fare for snø- og isras, noe som kan medføre skader på mennesker, dyr og utstyr.

Eksempel på område som ikke har snøfanger.

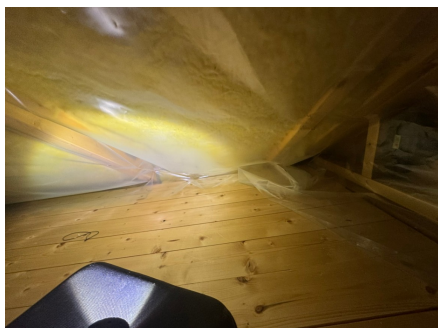
Dersom dette ikke utbedres, kan det føre til kondens og fuktskader i takkonstruksjonen, med risiko for mugg- og råteskader over tid.

Eksempel på utettheter i dampsperran.

Det bør utbedres utettheter i dampsperran for å sikre at dampsperrerefunksjonen opprettholdes.

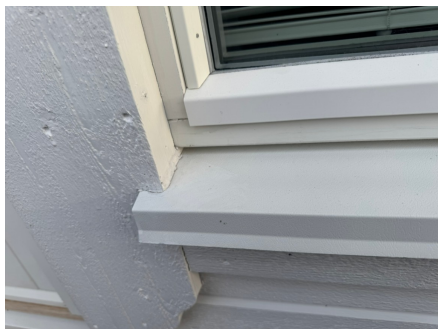
- Det er påvist avvik rundt innsettsdetaljer.

Det bør etableres oppbrett på beslaget, og omrammingen bør avsluttes med tilstrekkelig klaring over beslaget.

Tiltaket vil redusere risikoen for fuktopptak i endeveden og hindre at vann trenger inn i konstruksjonen, noe som kan føre til råteskader og redusert levetid på vinduene.

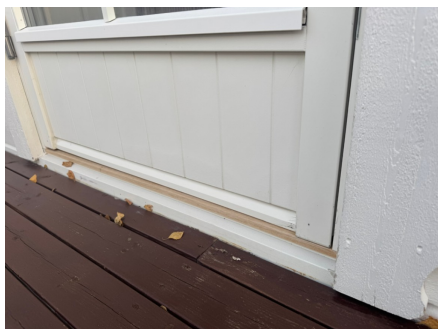
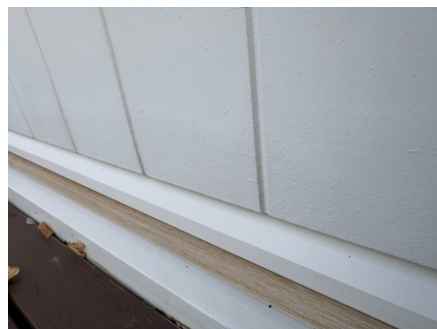
Tegn til påbegynt svelling i døren.

Det må iverksettes tiltak for å utbedre svellingen i balkongdøren, for å forhindre ytterligere skade og redusert funksjon. Dersom tiltak ikke gjennomføres, kan dette føre til at døren blir vanskelig å åpne og lukke, samt økt risiko for fuktskader i tilstøtende konstruksjoner.

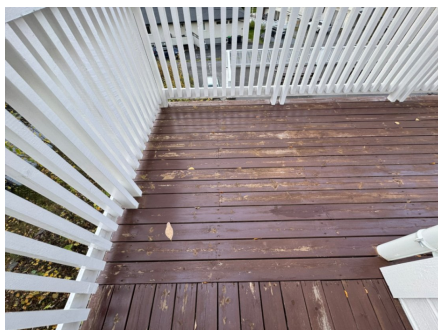
Det er ikke krav om utbedring av rekkverkshøyde opp til dagens forskriftskrav.

Eksempel på værslitt altan.

Det anbefales å vurdere utbedring av rekkverket for å redusere risikoen for fallulykker, samt å vedlikeholde altanen for å forlenge levetiden og hindre ytterligere værslitasje.

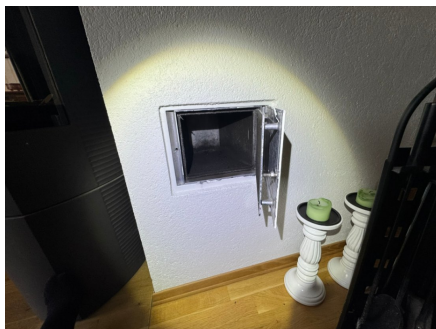
Det er ikke montert ildfast plate under sotluken.

Det bør monteres ildfast plate på gulvet under sotluken for å redusere risikoen for brann ved eventuell glød eller aske som faller ut under feiing eller rengjøring. Manglende ildfast plate kan medføre økt fare for branntilløp i boligen.

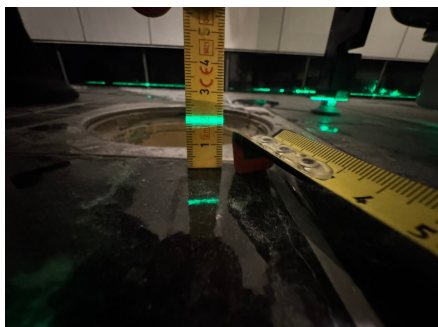
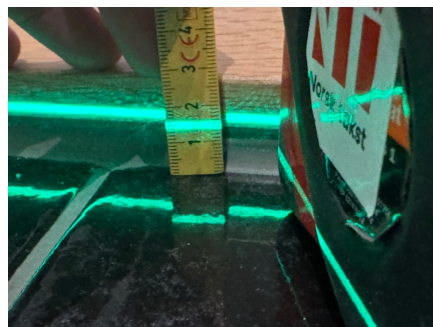
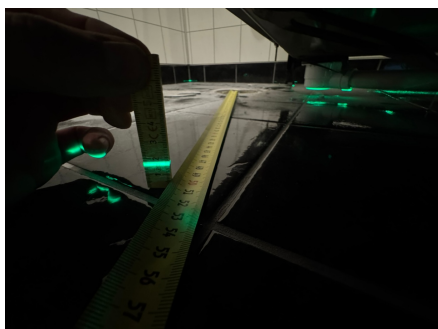
- Det er påvist avvik i fallforhold til sluk i forhold til krav i forskrift på byggetidspunktet.
- Målinger viser at det ikke er fall til sluk (motfall).

Måling ved sluk.

Måling ved dør.

Måling ca 50 cm fra sluk.

Det anbefales å utbedre fallforholdene slik at vann ledes effektivt mot sluk, for å redusere risikoen for vannansamling og fuktskader i konstruksjonen. Manglende eller feil fall kan føre til at vann ikke dreneres tilfredsstillende, noe som øker faren for lekkasjer og skader på omkringliggende bygningsdeler.

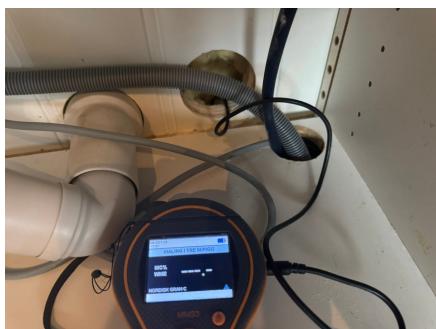
Hulltaking er foretatt uten å påvise unormale forhold. Hulltaking er foretatt fra kjøkkenet mot servanten. Fuktkvotemåling (vekt%) i konstruksjonen ble ikke registrert. Våre fuktmålere angir ikke fuktverdier lavere enn 6vektprosent.

Fuktmåling.

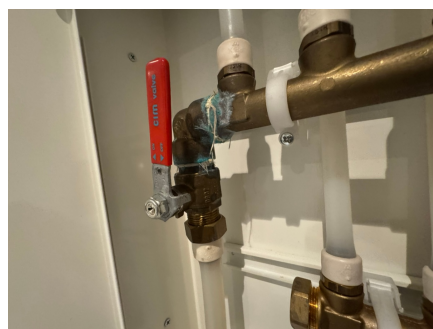
Irr på røret.

Det bør foretas nærmere undersøkelse og eventuelt utbedring av irrdannelser på rørene for å hindre videre korrosjon og lekkasjer. Konsekvensen av å ikke utbedre dette kan være redusert levetid på rørene og økt risiko for vannskader.

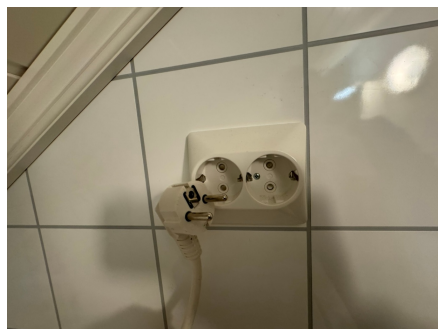
El-tilkoblingen.

Det bør etableres tilfredsstillende el-tilkobling etter gjeldende forskrift for å unngå risiko for varmegang og brann. Manglende korrekt tilkobling kan medføre økt fare for elektriske feil og skader på bygningen.
