Tilstandsrapport

Enebolig

Mølsknesvegen 39 , 7525 FLORNES

Rapportdato: 04.05.2026

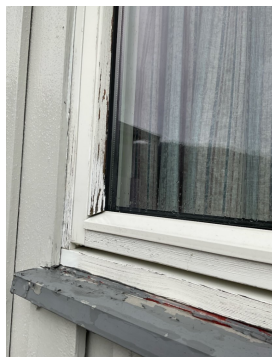
TG 3 Vinduer - TG 3

Det er påvist råteskader i begrenset omfang i vindu i vaskerom. Videre er det registrert høy slitasjegrad på enkelte vinduer på nordvendt fasade.

Det må påregnes utskifting av råteskadet vindu. Det anbefales også utskifting av vinduer med høy slitasjegrad for å opprettholde funksjon og begrense risiko for videre skadeutvikling.

Kostnadsestimat: 20 000 - 100 000

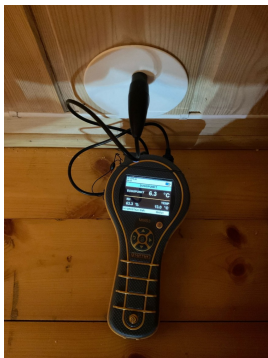
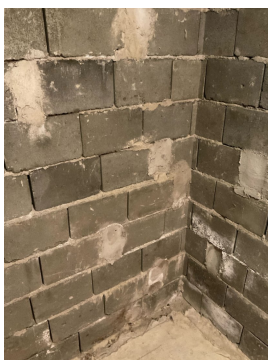
TG 1 Krypkjeller

Saltutslag på synlig konstruksjon av mur/betong er tegn til fuktvandring i konstruksjonen. Bruk av dampsperre på vegger mot terreng er ikke en god løsning da det kan oppstå kondens, og magasinering av fukt i lukket konstruksjon med påfølgende skadeutvikling. Utlekede vegger mot terreng er generelt å anse som risikokonstruksjoner og det anbefales å holde grunnmur eksponert og sikre god ventilering.

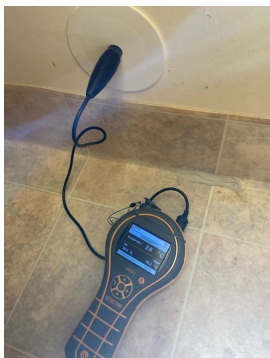
HOVEDETASJE > VASKEROM

- Det er påvist at gulvoverflaten har sprekker.
- Gulvbelegg er fra byggeår og preget av alder og slitasje.

Det er ikke påvist avvik som medfører fare for lekkasje, men utskifting av overflater må påregnes på sikt.

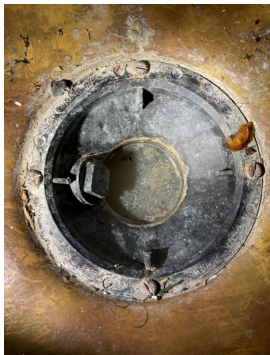
TG 2 Sanitærutstyr og innredning

- Det er avvik:

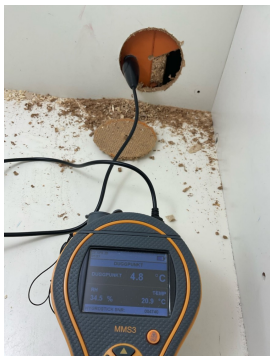
KJØKKEN

- Det er påvist skader på overflater/kjøkkeninnredning utover normal slitasjegrad.

Innredningen er fra byggeår og stedvis preget av hakk og svelleskader i benkeplate, fronter og skrog.

Til tross for påviste avvik fremstår kjøkkeninnredningen i tilfredsstillende bruksstand. Utskifting kan vurderes på sikt.
