# Tilstandsrapport

Enebolig

Bakken 14, 4440 TONSTAD

Befaringsdato: 01.08.2025

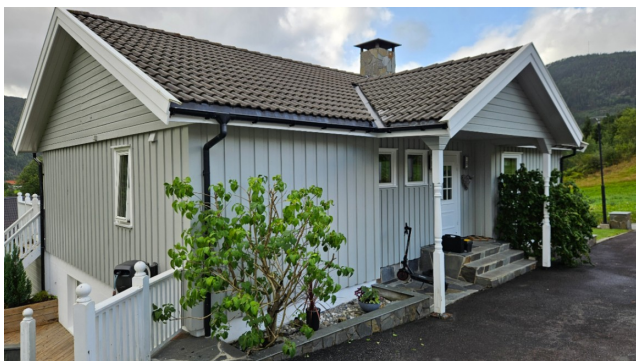
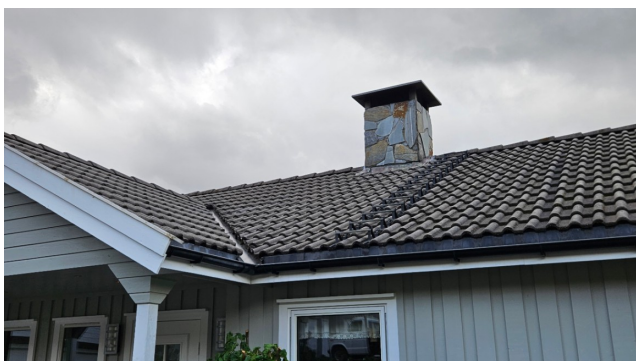
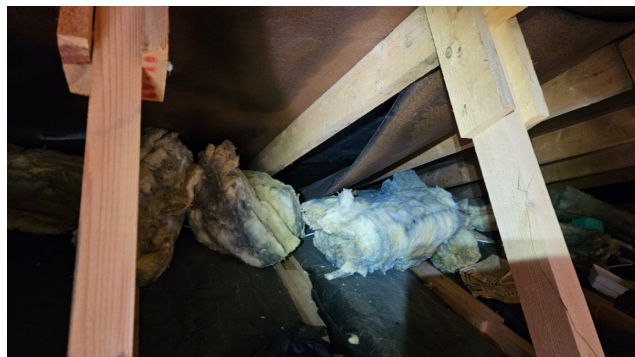
- Mer enn halvparten av forventet brukstid er passert på taktekkingen.
- Mer enn halvparten av forventet brukstid er passert på undertak.

Det er observert skader på undertaket.

Bildet viser løs sutaksplate i undertaket

- Tidspunkt for utskiftning av undertak nærmer seg.
- Tidspunkt for utskiftning av taktekking nærmer seg.

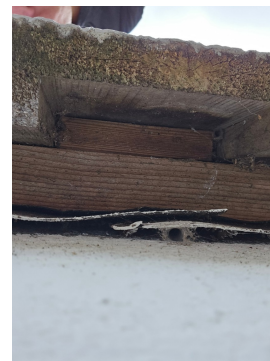
- Det er ingen eller liten lufting i nedre kant av kledning mot grunnmur.
- Kledningen er montert på horisontal lekt mot vindspærre og musetetting er stedvis foretatt med "lusing". Denne løsningen kan gi begrenset lufting av kledningen.
- Det er observert litt mykt treverk, stedvis på nederste del av kledningen.

Bildet viser ndersiden av stående kledning. Det er musetettet med lusing. Stuen på kledningen er ikke malt, tedvis noe mykt treverk.

Overvåk tilstanden jevnlig. For å få tilstandsgrad 0 eller 1 må det foretas lokal utbedring, men tidspunktet for når dette er nødvendig er vanskelig å si noe om.

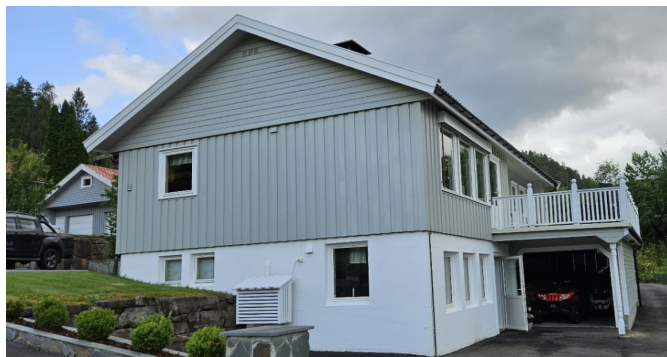
Boligen har bruk av stående og liggende kledning.

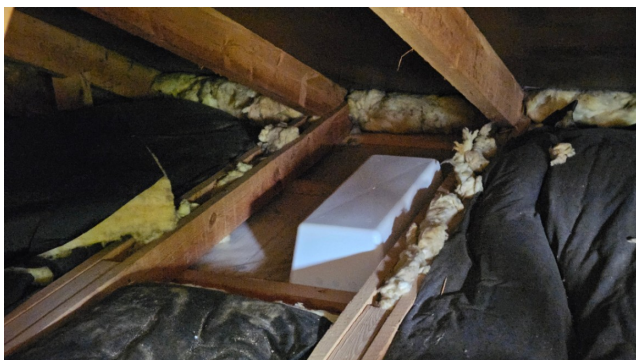
- Det er fra loft/kryploft påvist indikasjoner på at det er punktering av dampsperre, som medfører svekket effekt av dampsperrerefunksjonen.
- Det er påvist fuktskjolder/skader i takkonstruksjonen.
- Det er liten lufting i nedre kant av konstruksjonen.

Etasjeskillet mellom kaldloftet og 1 etasje er dårlig isolert. Stedvis mangler det isolasjon.

Det er etterisolert i raften. Dette begrenser luftingen av kaldloftet. En ventil i gavl er tettet igjen.

Bildet viser isolasjon i raft, mangelfull isolasjon og åpen bokst til spotlight.

- Konstruksjonene må sikres mot råte, sopp og skadedyr.

Det anbefales utbedring av ventilasjon og isolasjon på kaldloftet.

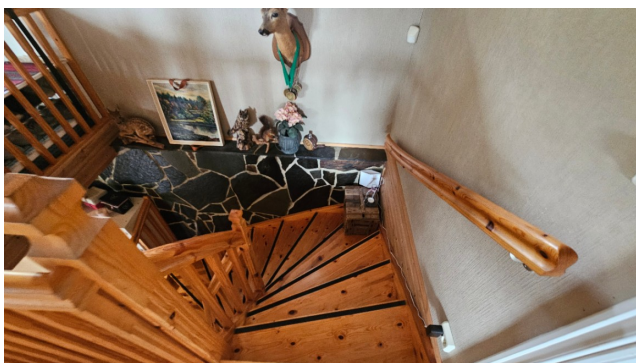
Det er ikke montert håndløper på skifervegg.

Håndløper bør monteres i trapp.

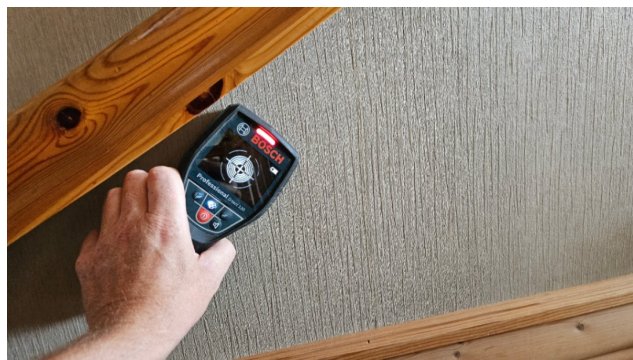
Hulltaking er ikke foretatt da det ikke er fysisk mulig pga tilliggende konstruksjoner.  
Ved bruk av veggdektekor ble det påvist strøm og fare for hullboring.

Bildet viser bruk av vegg detektor.

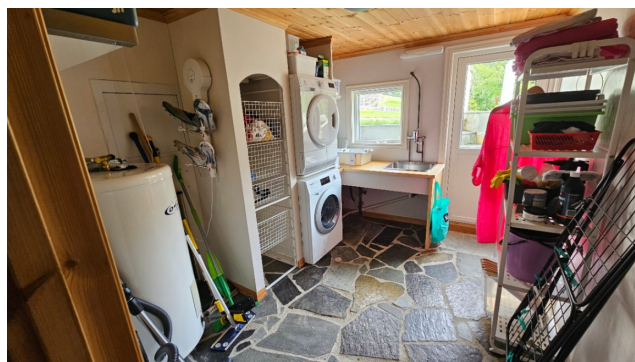
Det er ikke etablert fuktsikring/membraner i gulv og vegg.

Kostnadsestimat: 100 000 - 300 000

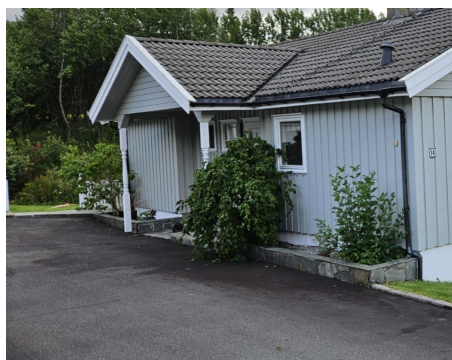
Tomten ligger i skrånet terreng.  
Det er terrenfall mot bygning.  
Tunets overflate har fall mot bygning, men med sluk. I følge hjemmelshaver er sluket tilknyttet rør til spredegrøft.

Ved tilsig i grunn, eldre/dårlig drenering og fuktsikring kan det være økt risiko for vanninntrenging.

Bildet viser tun med fall mot bygning.
