Bakken 14, 4440 TONSTAD

**Innholdsrik enebolig med  
utleiemulighet, dobbel garasje  
samt egen garasje ved  
kjellerinngang.**

Enebolig  
Bakken 14, 4440 TONSTAD  
SIRDAL kommune  
gnr. 36, bnr. 74

Befaringsdato: 01.08.2025    Rapportdato: 11.08.2025    Oppdragsnr.: 21715-1017    Referansenummer: HL3293  
Autorisert foretak: OMLIE TAKST OG KONSULT AS    Vår ref:

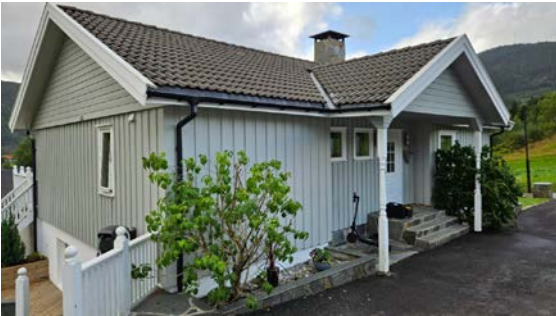
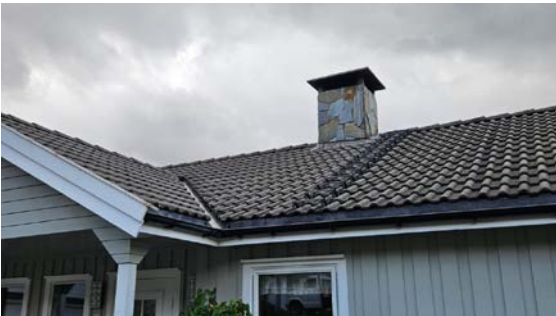
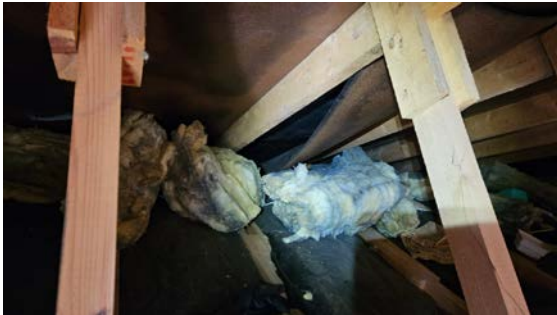
- Vurdering av avvik:**
- Mer enn halvparten av forventet brukstid er passert på taktekkingen.
  - Mer enn halvparten av forventet brukstid er passert på undertak.

Det er observert skader på undertaket.

Bildet viser løs sutaksplate i undertaket

- Konsekvens/tiltak**
- Tidspunkt for utskiftning av undertak nærmer seg.
  - Tidspunkt for utskiftning av taktekking nærmer seg.

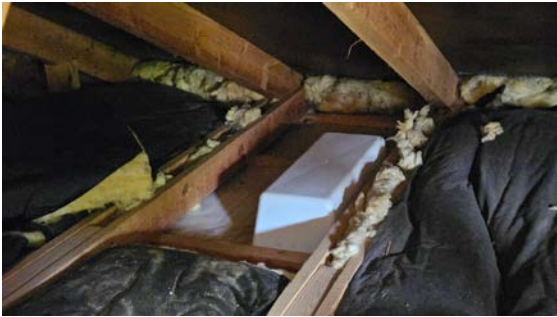
- Vurdering av avvik:**
- Det er fra loft/kryp loft påvist indikasjoner på at det er punktering av dampspærre, som medfører svekket effekt av dampspærrefunksjonen.
  - Det er påvist fuktskjolder/skader i takkonstruksjonen.
  - Det er liten lufting i nedre kant av konstruksjonen.
- Etasjeskillet mellom kaldloftet og 1 etasje er dårlig isolert. Stedvis mangler det isolasjon.  
Det er etterisolert i raften. Dette begrenser luftingen av kaldloftet.  
En ventil i gavl er tettet igjen.

Bildet viser isolasjon i raft, mangelfull isolasjon og åpen bokst til spotlight.

- Konsekvens/tiltak**
- Konstruksjonene må sikres mot råte, sopp og skadedyr.

Det anbefales utbedring av ventilasjon og isolasjon på kaldloftet.

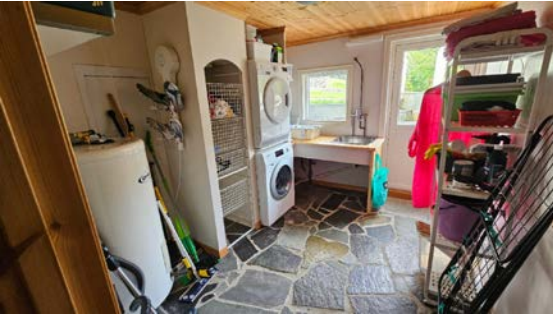
Bilder viser fuktsøk i vegg mot terreng foretatt i vaskerom.

Det er ikke etablert fuktsikring/membraner i gulv og vegg.

Kostnadsestimat: 100 000 - 300 000

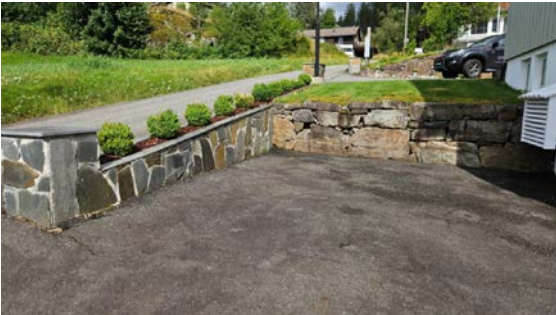
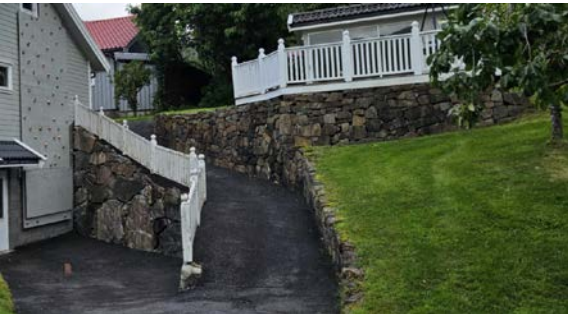
### TG 2 Terrengforhold

Tomten ligger i skrånet terreng.  
Det er terrengfall mot bygning.  
Tunets overflate har fall mot bygning, men med sluk. I følge hjemmelshaver er sluket tilknyttet rør til spredegrøft.
