Tilstandsrapport - NS 3600:2018

Skibvig ringvei 35

Gnr: 54 Bnr: 61

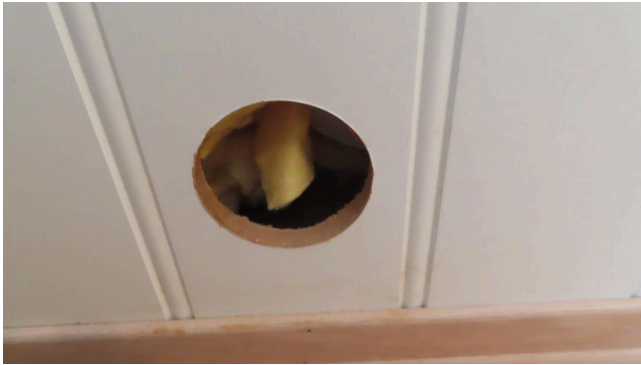
Kontroll utført i tilliggende konstruksjoner og selve rommet. Fukt målt i bunnen av vegger ved dusjen, er vanlig pga. fuger trekker vann. Hvis membran er tett skal fukt kun stå mellom fliser og membran.

Hulltagning utført i fra soverom, ingen fukt avdekket.

Hulltaging.

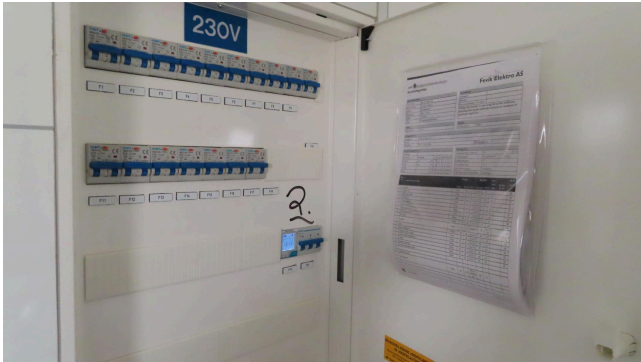
Sikringskap montert i vaskerom på vegg øst.

Hovedsikring 50 ampere, 17 kurser.

Sikringskap.

NR	Sjekkpunkt	Svar	Kommentar
9	Er det tegn til at det har vært termiske skader (tegn på varmgang) på kabler, brytere, downlights, stikkontakter og elektrisk utstyr? Er det synlig defekter på kabler, eller er disse ikke tilstrekkelig festet?	Nei	
10	Foreligger det dokumentasjon for varmekabler og innfelt belysning?	Nei	
11	Ved uisolerte ledninger/koblinger som man kan komme i berøring med. Er kabelinnføringer og hull utette?	Nei	
12	Foreta en vurdering basert på den visuelle kontrollen som er utført, anleggets alder, anleggets allmenne tilstand og fare for liv og helse. Bør det elektriske anlegget ha en utvidet el-kontroll? Dersom ja, noter det i rapporten.	Ja	Anbefaler en kontroll av EL. anlegget hvert 5 år.
