# Tilstandsrapport

Enebolig

Soleveien 11 , 3209 SANDEFJORD

Befaringsdato: 06.02.2026

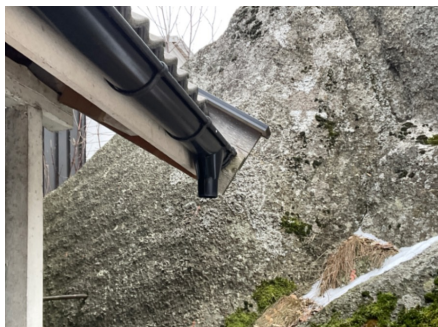
Takrenne som mangler nedløp

Det bør etableres nedløp med styrt bortledning av vann for å hindre fuktskader på grunnmur og omkringliggende konstruksjoner.

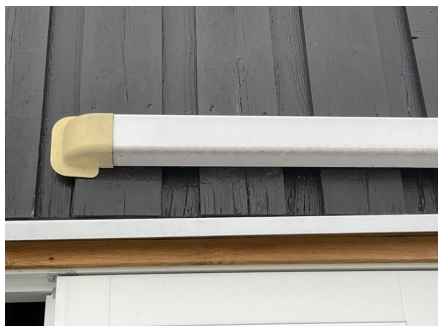
Begynnende råte på kledning over vindu.

Råteskadede kledningsbord bør skiftes ut for å hindre videre skadeutvikling og opprettholde fasadens funksjon.

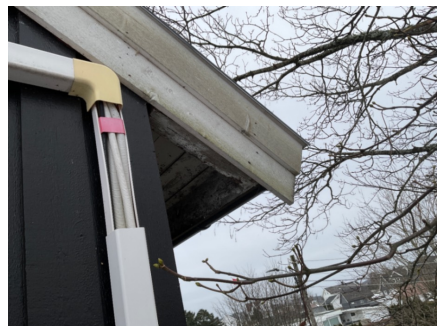
Sverte og grønske på vindskie og kledning

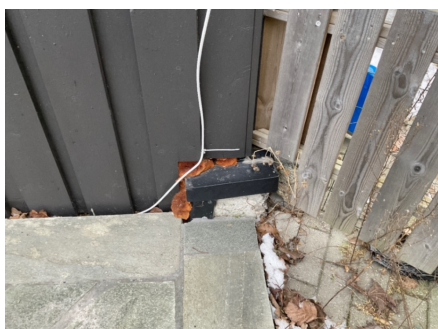
Ufagmessig utførelse av kledning.

Ufagmessig utført kledning bør utbedres for å sikre korrekt funksjon og redusere risiko for fremtidige skader. Ufagmessig og utette overganger kan medføre at mus eller andre skadedyr kan komme inn i konstruksjonen.

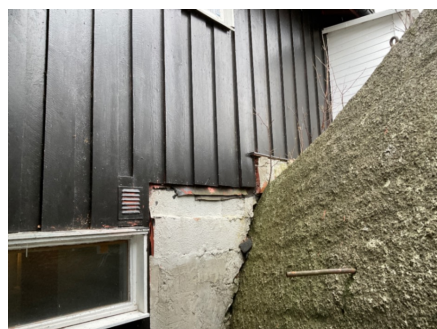
Ufagmessig utførelse av kledning.

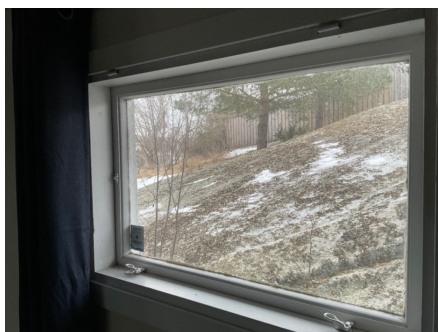
Eldrermvindu i stue 2. etg.

Om vinduene ikke skiftes ut bør de vedlikeholdes.

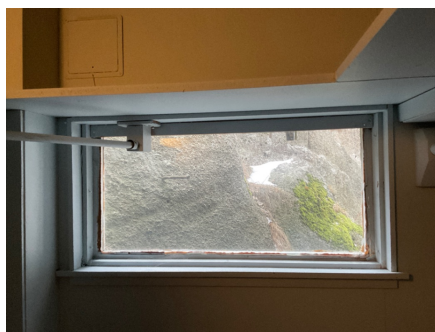
Eldre vindu i gang 1. etg

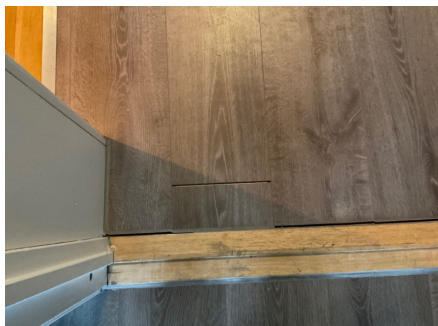
Laminat som har glidd fra hverandre.

Sprekker i laminat kan medføre at det kommer vann mellom gulvbordene som igjen skaper svelling. Det bør forsøkes å skyve laminatgulv sammen igjen.

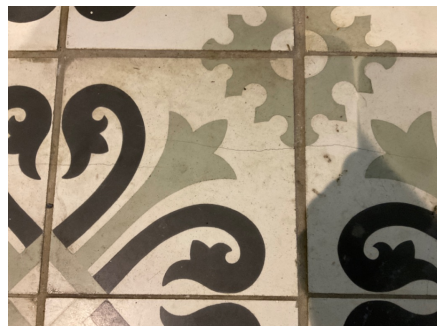
Det er riss og sprang i fliser i entre. Det er ikke kjent hvorfor det er riss i fliser. Sprang skyldes unøyaktig legging av fliser.

Riss på fliser i gang.

Fliser i entre fungerer med avviket.

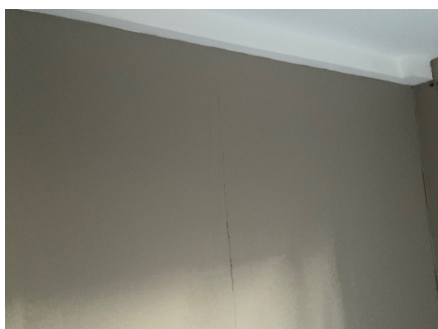
Det er sprekk i plateskjøt på soverom 1. etg. Ukjent årsak.

Sprekk i veggplate på soverom 1. etg.

Sprekk i veggplate på soverom bør følges med på. Om sprekken blir større bør det iverksettes tiltak for å avdekke årsak.

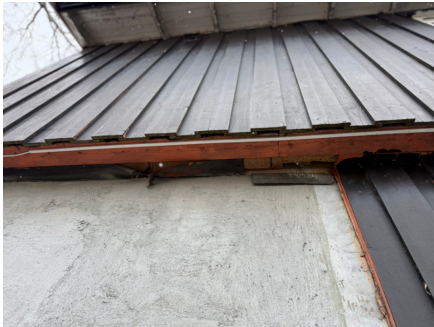
Manglende tetting under bjelkelag.

Tetting rundt utstikkende bjelker bør forbedres for å hindre varmetap og redusere risiko for fukt og museinntrengning og i konstruksjonen.

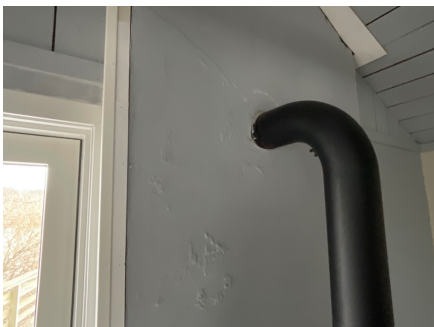
Pipe på tilbygget del har utvendig sprekk og pussavskalling. Innvendig er det sprekk i brannmur og saltutslag på pipe.

Saltutslag på brannmur og pipe.

Det bør utføres utbedring av utvendige sprekker og pussavskalling på pipen, samt reparasjon av sprekk i brannmur og tiltak mot saltutslag. Dersom dette ikke utbedres, kan det føre til redusert brannsikkerhet, fuktskader og forringelse av konstruksjonen.

Grunnet alder og observerte forhold anbefales det at pipene sjekkes av fagpersoner.

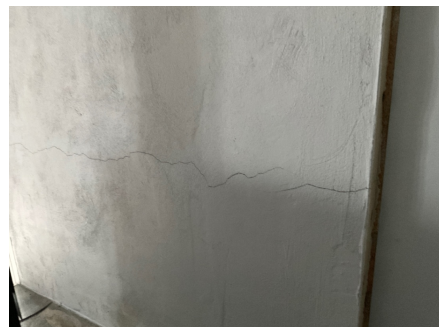
Sprekk i brannmur 2. etg.

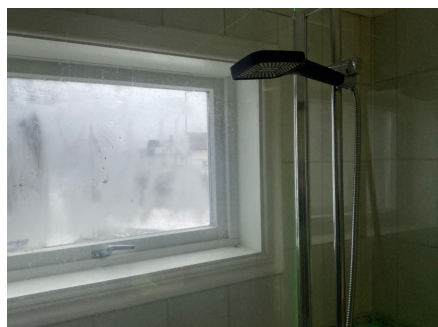
- Det er vindu/dør med ikke fuktbestandige materialer i våtsonen (ved vask, dusj, badekar, osv.), løsningen eller byggematerialet er uegnet.

Vindu i våtsone

Det bør iverksettes tiltak for å beskytte eller skifte ut uegnede materialer i våtsonen, for å redusere risikoen for fuktskader, råte og soppdannelse. Manglende tiltak kan føre til redusert levetid på konstruksjonen og økte vedlikeholdskostnader. Tiltak kan være å overflatebehandle vindu og karmen med egnet produkt.

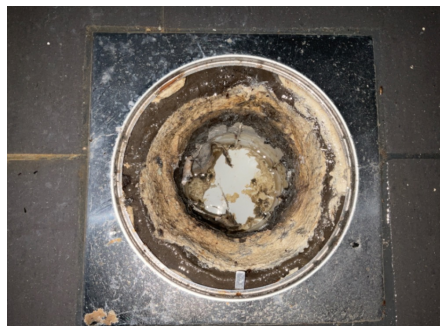
Sluk i dusjsone

Konsekvensen av manglende dokumentasjon er økt usikkerhet rundt utførelsens kvalitet og levetid, noe som kan medføre risiko for fuktskader i konstruksjonen dersom membranen ikke er tilfredsstillende utført eller har svekket funksjon.

Kostnadsestimatet er satt knyttet til sjekk av membran og event dokumentasjon.

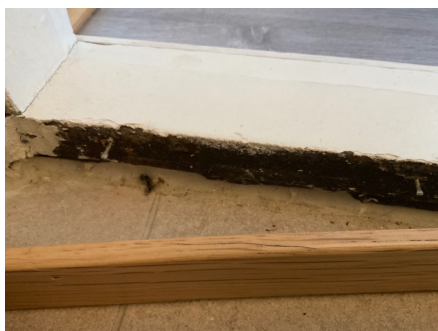
Manglende membran ved oppkant dørterskel.

Det bør være minimum 25mm høydeforskjell mellom topp sluk og topp membran ved dørterskel. Dette for å sikre at lekkasjevann i rommet ikke renner ut over dørterskel, og for å tilfredstille dagens forskrift.

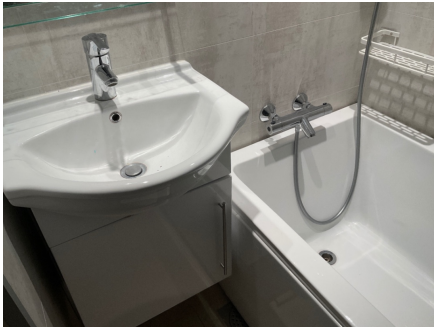
Vaskeservant i våtsone.

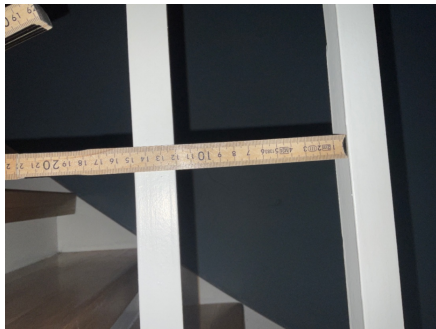
Åpning i rekkverk over 10 cm.

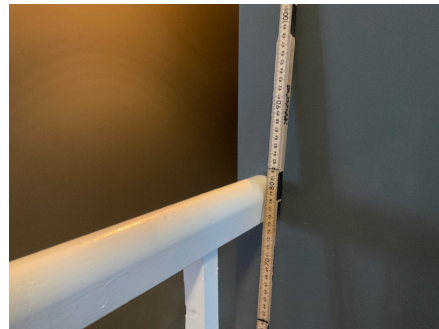
Høyde på rekkverk i 2. etg.
