Soleveien 11, 3209 SANDEFJORD

# Spennende og sjarmerende enebolig med båt plass

# Tilstandsrapport

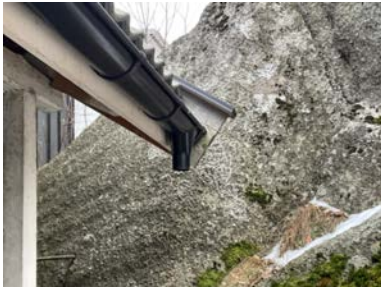
Takrenne som mangler nedløp

Det bør etableres nedløp med styrt bortledning av vann for å hindre fuktskader på grunnmur og omkringliggende konstruksjoner.

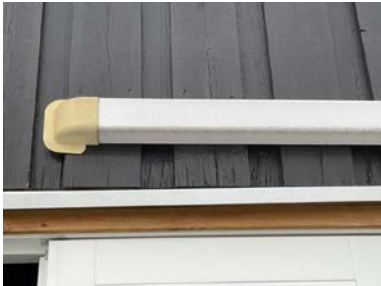
Begynnende råte på kledning over vindu.

Ufagmessig utført kledning bør utbedres for å sikre korrekt funksjon og redusere risiko for fremtidige skader. Ufagmessig og utette overganger kan medføre at mus eller andre skadedyr kan komme inn i konstruksjonen.

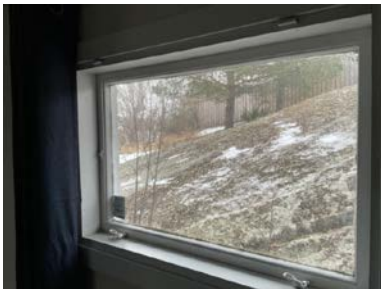
## TG 2 Eldre vinduer.

Eldrervindu i stue 2. etg.

Om vinduene ikke skiftes ut bør de vedlikeholdes.

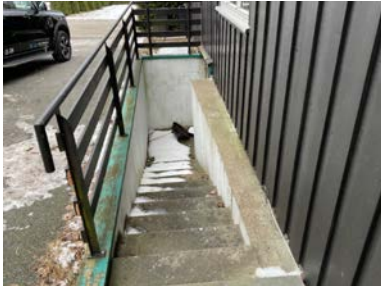
Trapp til kjeller.

Grønske og malingsflatt bør fjernes, og overflatene bør rengjøres og males på nytt for å hindre videre forringelse av materialene og redusere risikoen for fuktskader.

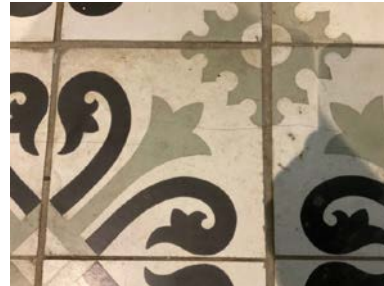
Riss på fliser i gang.

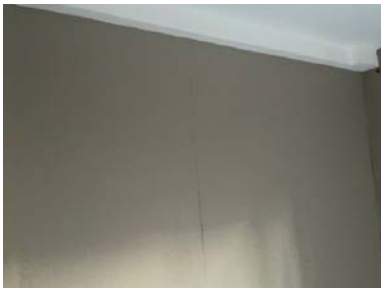
Sprekk i veggplate på soverom 1. etg.

Sprekk i veggplate på soverom bør følges med på. Om sprekken blir større bør det iverksettes tiltak for å avdekke årsak.

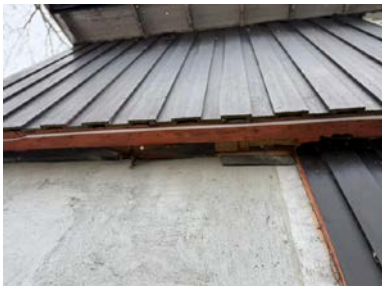
Manglende tetting under bjelkelag.

Tetting rundt utstikkende bjelker bør forbedres for å hindre varmetap og redusere risiko for fukt og museinntrengning og i konstruksjonen.

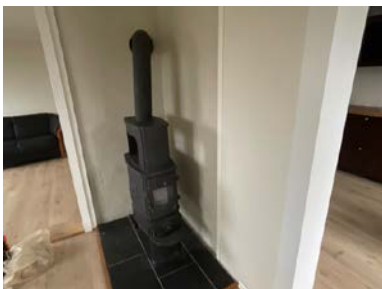
Peisovn i stue.

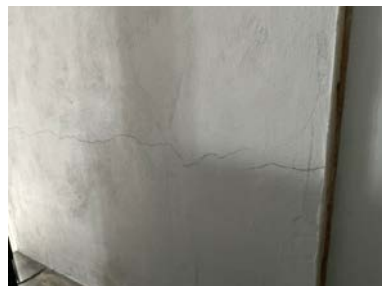
Sprekk i brannmur 2. etg.

Det bør utføres utbedring av utvendige sprekker og pussavskalling på pipen, samt reparasjon av sprekk i brannmur og tiltak mot saltutslag. Dersom dette ikke utbedres, kan det føre til redusert brannsikkerhet, fuktskader og forringelse av konstruksjonen.

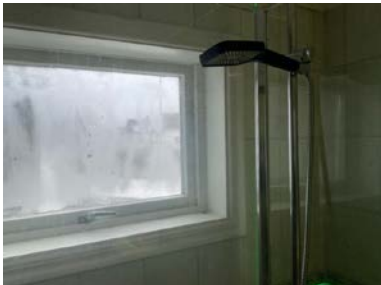
Det er vindu/dør med ikke fuktbestandige materialer i våtsonen (ved vask, dusj, badekar, osv.), løsningen eller byggematerialet er uegnet. TG:2 settes med bakgrunn i at vindu er plassert i våtsone.

Vindu i våtsone

Det bør iverksettes tiltak for å beskytte eller skifte ut uegnede materialer i våtsonen, for å redusere risikoen for fuktskader, råte og soppdannelse. Manglende tiltak kan føre til redusert levetid på konstruksjonen og økte vedlikeholdskostnader. Tiltak kan være å overflatebehandle vindu og karmen med egnet produkt.

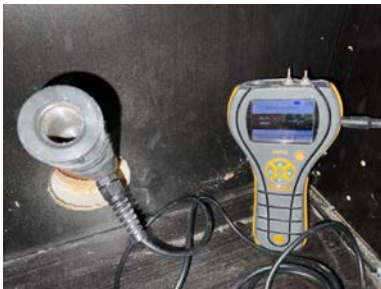
Det er foretatt hulltaking og fuktmåling i tilliggende konstruksjon til våtrommet uten at det ble påvist fukt inne i konstruksjonen. Hulltaking er foretatt på en tilfeldig valgt plass hvor det vil være sannsynlig at det kan forekomme fukt, sett opp mot fuktbelastning i våtrommet. Det kan ikke gis noen uforbeholden garanti for øvrige vegger i rommet.

Fuktmåling i vegg ved hulltaking.

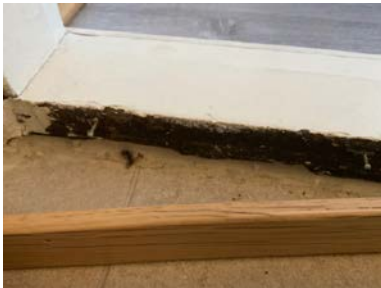
Manglende membran ved oppkant dørterskel.

Det bør være minimum 25mm høydeforskjell mellom topp sluk og topp membran ved dørterskel. Dette for å sikre at lekkasjevann i rommet ikke renner ut over dørterskel, og for å tilfredstille dagens forskrift.

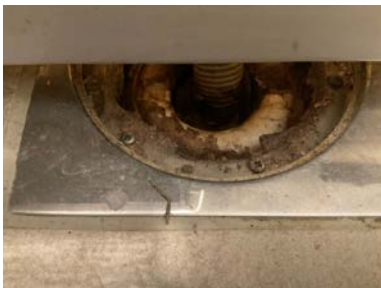
Sluk i dusjsone

Det anbefales å innhente dokumentasjon på utførelse av membran for å avklare risiko for lekkasjer og fuktskader. Manglende dokumentasjon kan medføre usikkerhet om tetthet og eventuell levetid på våtrommet.

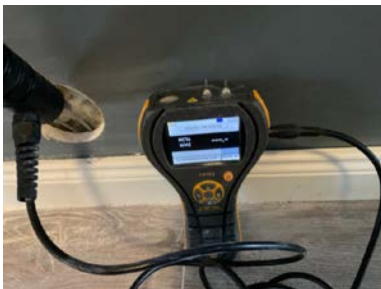
Det er foretatt hulltaking og fuktmåling i tilliggende konstruksjon til våtrommet uten at det ble påvist fukt inne i konstruksjonen. Hulltaking er foretatt på en tilfeldig valgt plass hvor det vil være sannsynlig at det kan forekomme fukt, sett opp mot fuktbelastning i våtrommet. Det kan ikke gis noen uforbeholden garanti for øvrige vegger i rommet.

Fuktmåling i vegg ved hulltaking.

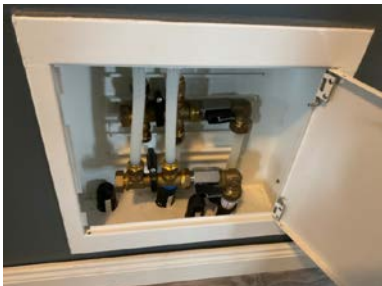
Om det skulle forekomme eldre kobber vannrør, har de oppbrukt mye av sin forventede levetid, og kan i fremtiden ha behov for utskiftninger. Disse vannrør gis TG:2 for å belyse risiko for fremtidige lekkasjer.

Vannfordelingsskap 2. etg.
