Tilstandsrapport

Enebolig m/ hybelleilighet

Nesnaveien 1280, 8725 UTSKARPEN

Befaringsdato: 17.09.2024

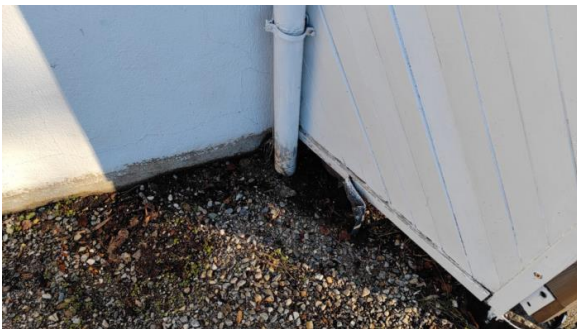
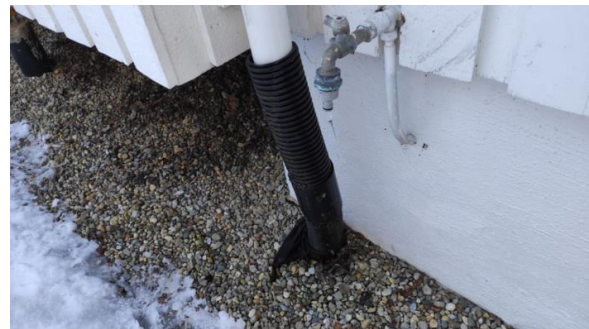
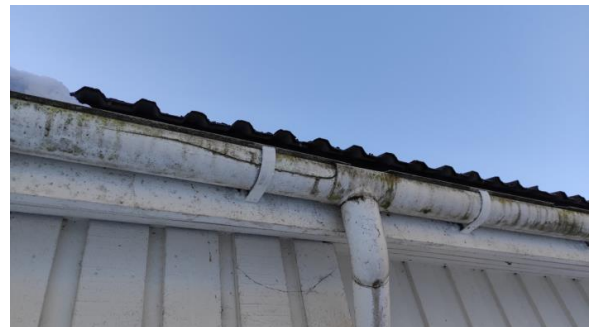
TG 2 Nedløp og beslag

Rustdannelser på innfestning av takrenner.

Det bør monteres bue på pipen for å hindre at det regner rett ned i røykrøret.

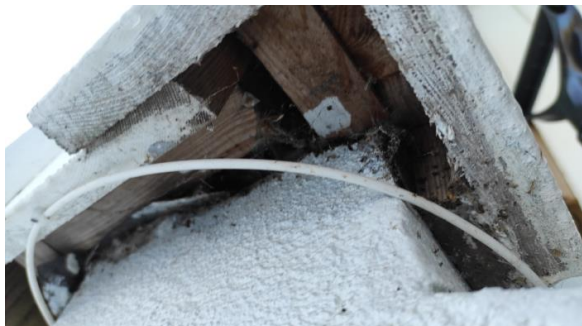
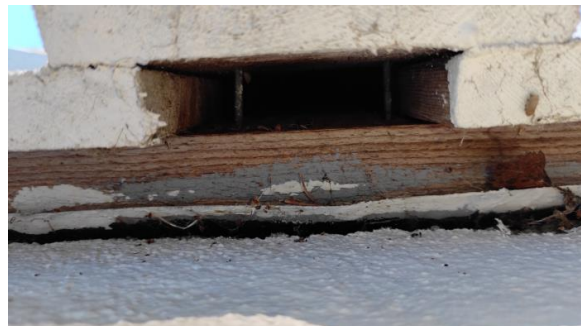
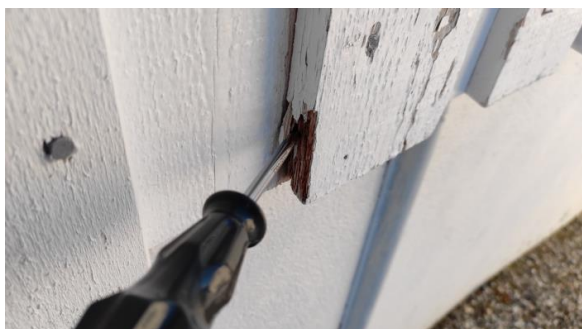
TG 2 Veggkonstruksjon

- Det er påvist spredte råteskader i bordkledningen.
- Det er ingen lusing/musebånd i nedre kant av konstruksjon.

- Råteskadet trekledning må skiftes ut.

Det bør etableres lusing/musebånd i nedre kant av konstruksjonen for å hindre at skadedyr kommer inn i konstruksjonen.

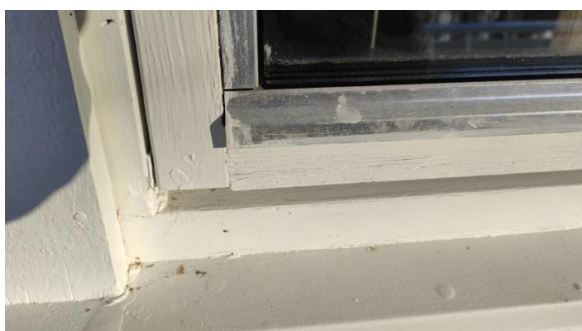
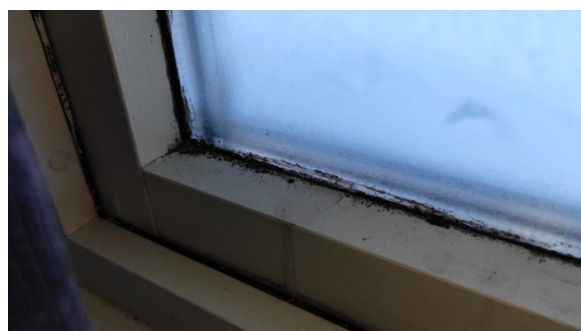
TE 2 Vinduer

- Det er påvist at enkelte vinduer er vanskelig å åpne/lukke.
- Det er påvist avvik rundt innsetningsdetaljer.
- Det er påvist tegn på innvendig kondensering av enkelte vindusglass.

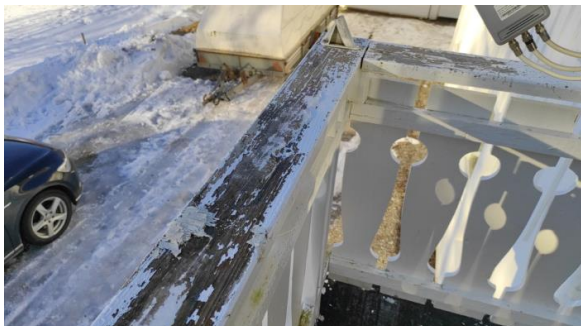
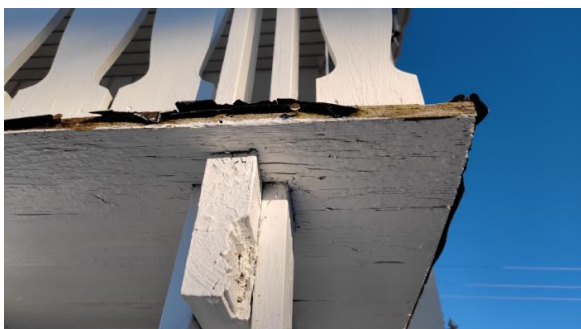
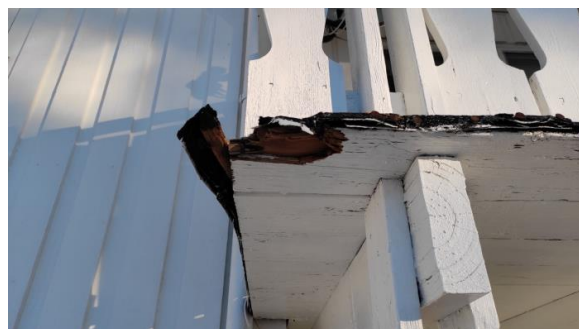
TG 3 Balkonger, terrasser og rom under balkonger

- Det er påvist fukt/råteskader i konstruksjonen.
- Rekkverket er for lavt i forhold til dagens krav til rekkverkshøyder.
- Det er ikke montert beslag mellom yttervegg og balkong/terrasse.

- Råteskadede konstruksjoner må skiftes ut.

Skader må utbedres.

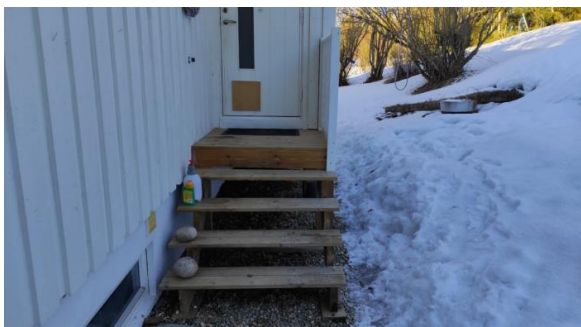
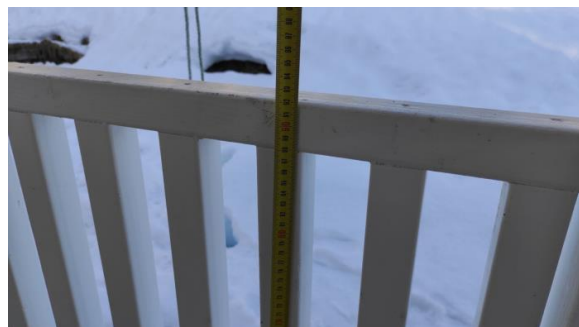
TG 3 Utvendige trapper

Trapp av tre til repos ved inngangsparti. Malt stående rekkverk. Rekkverket har en høyde på ca. 92cm på repos.

- Rekkverk må monteres for å lukke avviket.

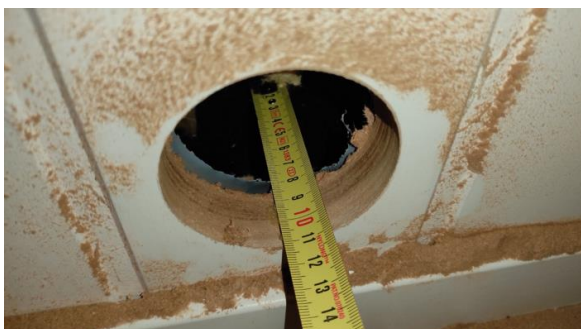
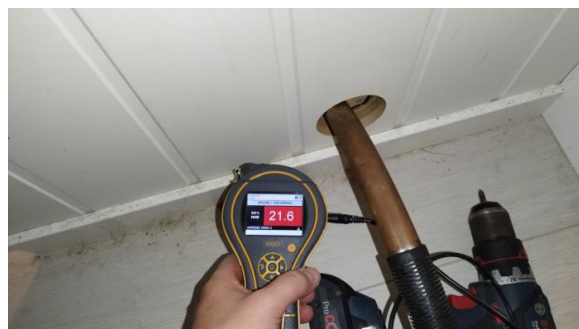
📍 TG 2 Rom Under Terreng

- Det er gjennom hulltaking påvist høyt fuktnivå inne i trekonstruksjonen i hulltakingen, men ikke påvist fuktskader i dette området. Høy luftfuktighet kan over tid føre til muggvekst eller sverting av materialer. Samtidig kan materialer og konstruksjoner bli ødelagt.

Det ble registrert forhøyede fuktverdier inne i konstruksjonen (21,6%).

- Det påviste fuktnivå gir grunn til å overvåke konstruksjonen jevnlig for å se utvikling over tid, og eventuelt foreta tiltak for å unngå fuktskader.

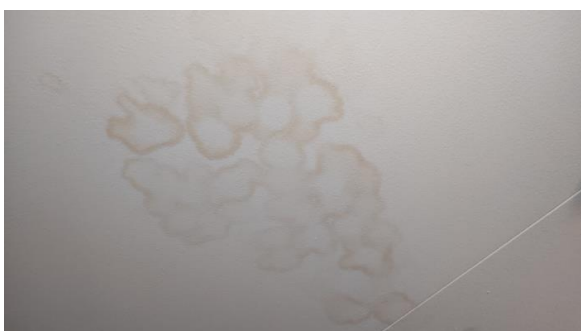
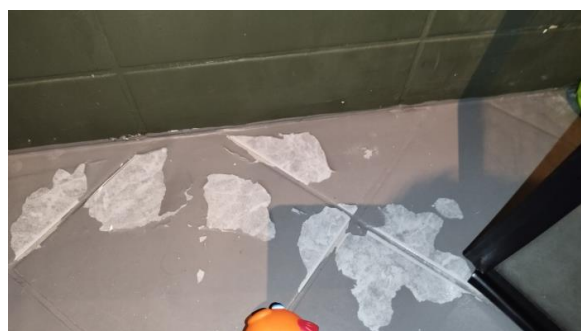
Misfaging/fuktskjolder i himling.
Det ble utført vanntest ved befaring og vannet flyter utover badgulvet.
Toalettet er løst og det er skrapemerker på dosetet.
Skuffer på innredningen er skjeve og trege.
Avflasset maling på badgulvet.

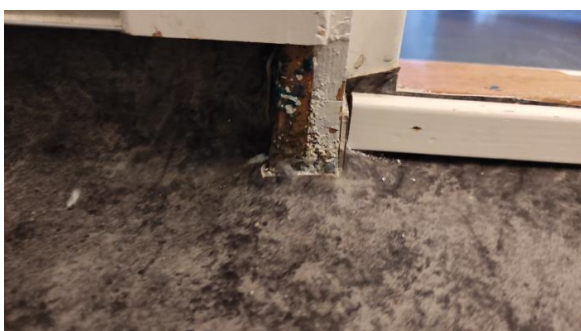
🔍 TG 2 Overflater Gulv

- Det er påvist at høydeforskjell fra topp slukrist til gulv/synlig topp membran ved dørterskel er mindre enn 25 mm.
- Det er påvist avvik i fallforhold til sluk i forhold til krav i forskrift på byggetidspunktet.

Vær oppmerksom ved bruk. For å få tilstandsgrad 0 eller 1 må gulvet bygges med riktig fall til sluk. Det vil imidlertid sjelden være økonomisk rasjonelt som et enkeltstående tiltak. Ved en eventuell renovering, påse at badet bygges med tilfredsstillende fall til sluk. Utskifting av gulvbelegget bør påregnes.

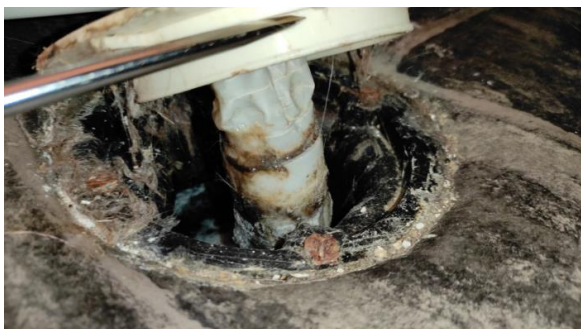
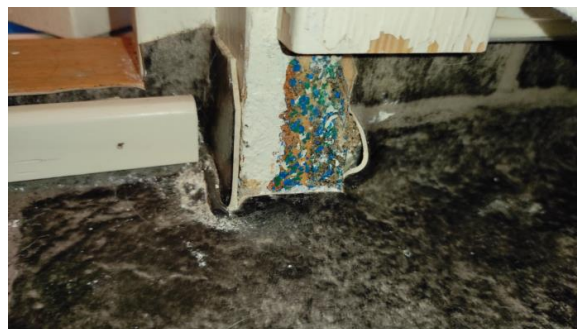
📍 TG 2 Sluk, membran og tettesjikt

- Det er påvist mangelfull/feil utførelse rundt rørgjennomføringer e.l. som gir fare for fukt i konstruksjonen i våtsone.
- Over halvparten av forventet brukstid er oppbrukt på slukløsningen.

Belegget har utettheter ved døren og skjøter i belegget er fuget, ikke sveiet. Skruer på sluken har rustdannelser.

Skjøter i belegget må sveises for å oppnå tette skjøter.

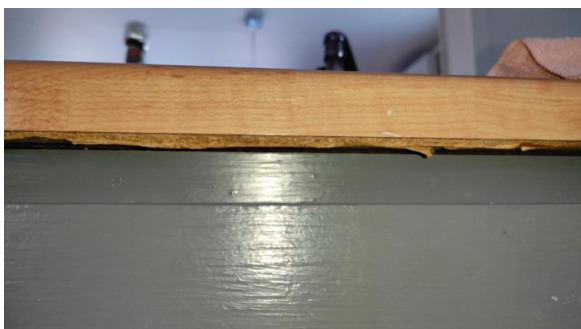
Fuktsvell.

Fuktsvell i benkeplate ved oppvaskkummen.

- Det må påregnes lokal utbedring/utskiftning.

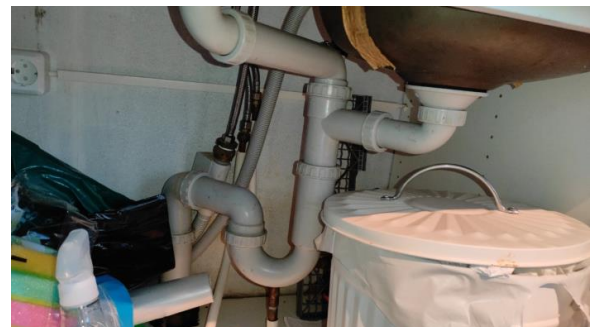
- Det er påvist skader på overflater/kjøkkeninnredning utover normal slitasjegrad.
- Det er ikke montert komfyrvakt i kjøkkenet som er krav på dette kjøkkenet ut ifra alder.

Fuktsvell på fronter ved oppvaskkum.
Enkelte skjeve fronter.

- Det må påregnes lokal utbedring/utskiftning.
- Komfyrvakt må monteres.

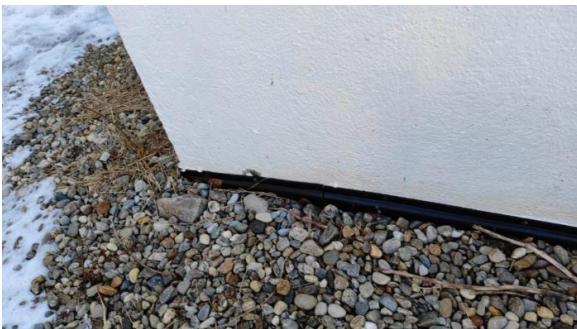
Synlig klemlist på grunnmursplast.
