# Tilstandsrapport

Enebolig

Sørlivegen 152 , 2847 KOLBU

Befaringsdato: 18.02.2026

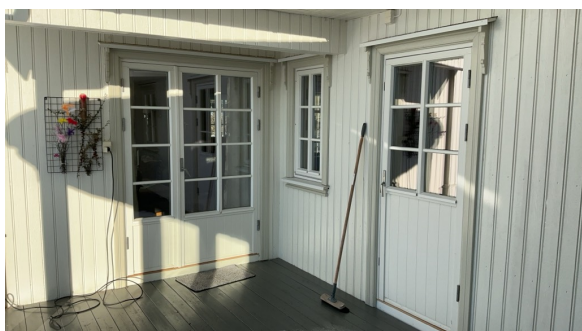
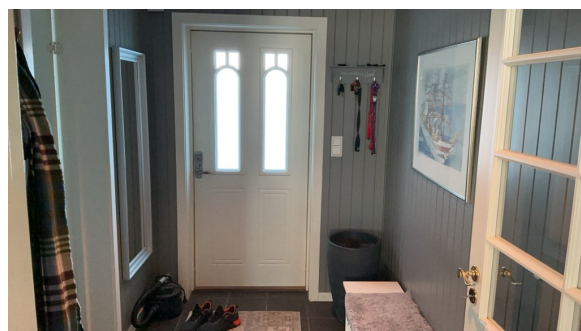
## TG 1 Balkonger, terrasser og rom under balkonger

Delvis innglasset veranda med utgang fra stue. Konstruksjoner i treverk.  
Overbygget inngangsparti. Konstruksjoner i treverk.  
Veranda i tilknytning til inngang. Konstruksjoner i treverk.  
Verandaer som står under åpen himmel vil alltid ha vedlikeholdsbehov, dette må påregnes.

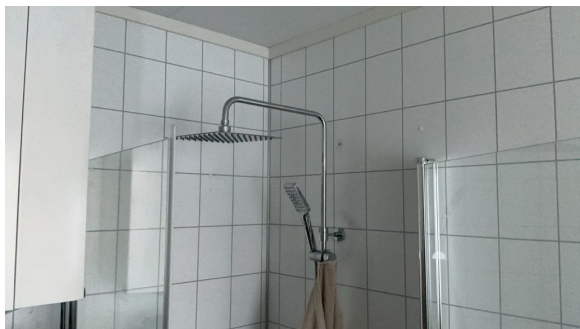
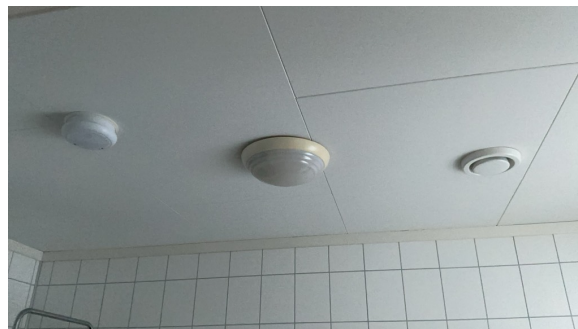
### 🔧 TG 2 Overflater Gulv

Gulv: Fliser, med varme. Det dusjes direkte på gulv/vegg, noe som gir økt belastning på konstruksjonene. Ved enkle fuktsøk ble det ikke registrert unormale verdier. Fall forhold er målt og funnet tilfredsstillende.

Slitte og misfargede fuger er registrert. Rommet har mer enn halvparten av forventet brukstid oppnådd. Rommet må brukes med forsiktighet og det må følges med på konstruksjonene da risikoen for skader er stor.

- Til tross for avviket i fall/høydeforskjell til sluk, vil gulvet fortsatt kunne lede vann mot sluket, men med redusert effektivitet. Dette kan potensielt øke risikoen for vannansamling i enkelte områder av badet.

Siden våtrommet fungerer i dag er det ikke behov for strakstiltak. Men ut fra alder kan plutselig skader oppstå, det anbefales å følge med og bruke rommet med forsiktighet.

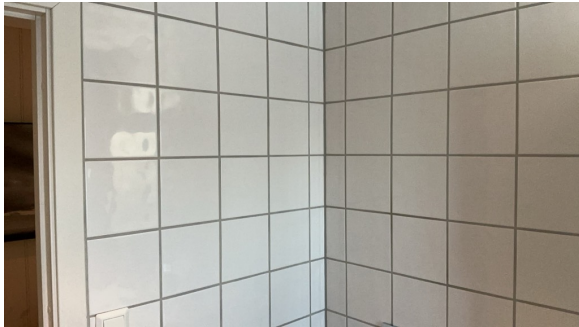
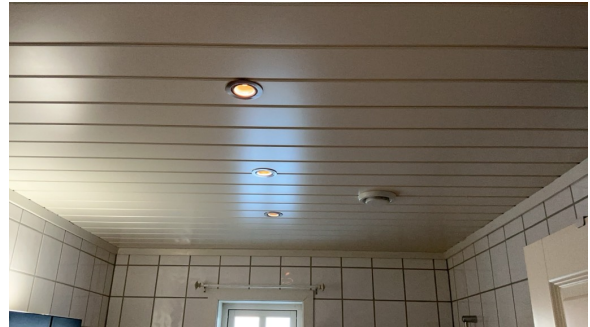
### TG 2 Overflater Gulv

Gulv: Fliser, med varme. Ved enkle fuktsøk ble det ikke registrert unormale verdier. Det dusjes direkte på gulv/vegg, noe som gir økt belastning på konstruksjonene.

- Det er påvist at høydeforskjell fra topp slukrist til gulv/synlig topp membran ved dørterskel er mindre enn 25 mm.
- Det er avvik:

Slitte og misfargede fuger er registrert. Gulvet er tilnærmet flatt. Det er lokalt fall til sluk. Fall er ikke tilfredsstillende, men badet fungerer med dette avviket

- Tiltak:
- Til tross for avviket i fall/høydeforskjell til sluk, vil gulvet fortsatt kunne lede vann mot sluket, men med redusert effektivitet. Dette kan potensielt øke risikoen for vannansamling i enkelte områder av badet.

Siden våtrommet fungerer i dag er det ikke behov for strakstiltak. Men ut fra alder kan plutselig skader oppstå, det anbefales å følge med og bruke rommet med forsiktighet.

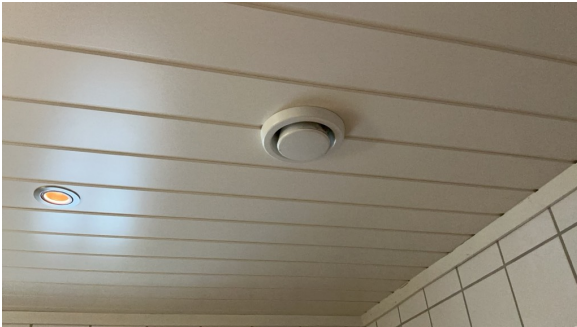
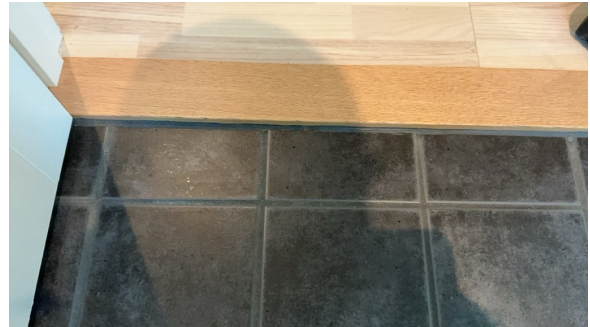
### TG 0 Tilliggende konstruksjoner våtrom

Hulltaking er foretatt og det er ikke påvist unormale forhold.
