# Tilstandsrapport

Enebolig

Koiabakken 5 , 1390 VOLLEN

Befaringsdato: 27.03.2026

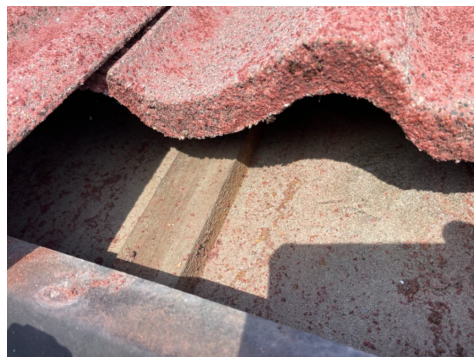
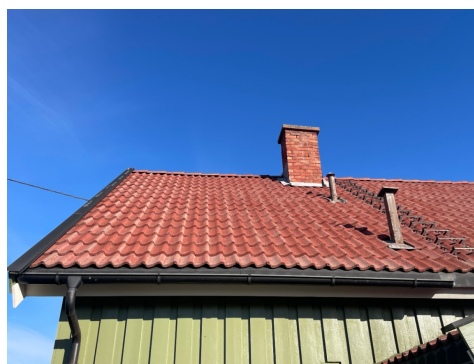
- Når takteking og undertak begynner å bli gamle, øker risikoen for lekkasjer, noe som kan føre til omfattende og kostbare reparasjoner av underliggende konstruksjoner dersom en ikke foretar tiltak på konstruksjonene før dette oppstår.

Det bør gjennomføres jevnlig inspeksjon av takteking og undertak for å avdekke eventuelle skader eller lekkasjer, da mer enn halvparten av forventet brukstid er passert.

Dersom skader ikke oppdages i tide, kan dette føre til fuktinntrengning og påfølgende skader på bygningens konstruksjon.

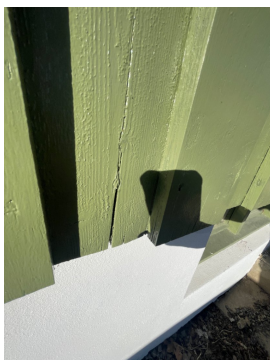
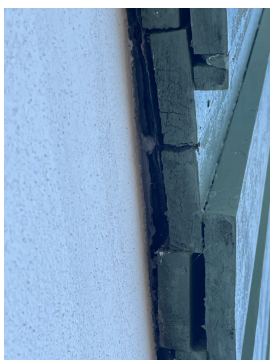
### TG 2 Veggkonstruksjon

\* Enkelte bord har naturlige værslitasje/sprekker.

Det bør gjennomføres jevnlig vedlikehold og utbedring av værslitte eller sprukne bord for å forhindre ytterligere forringelse og redusere risiko for fuktskader.

Manglende mulighet for å kontrollere lufting bak kledningen medfører usikkerhet om konstruksjonens evne til å tørke ut eventuell fukt, noe som kan øke risikoen for skjulte skader over tid. Videre undersøkelser bør vurderes dersom det oppstår tegn til fukt eller råte.

Det anbefales å montere musebånd for å hindre tilkomst av skadedyr til konstruksjonen, da manglende musebånd øker risikoen for at mus og andre skadedyr kan komme inn og forårsake skader.

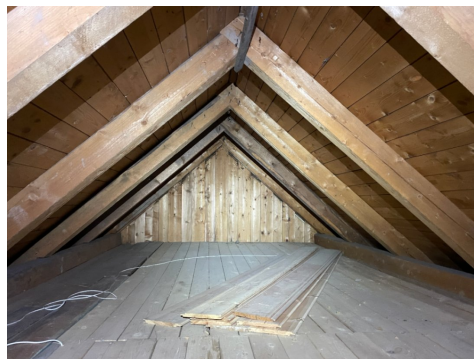
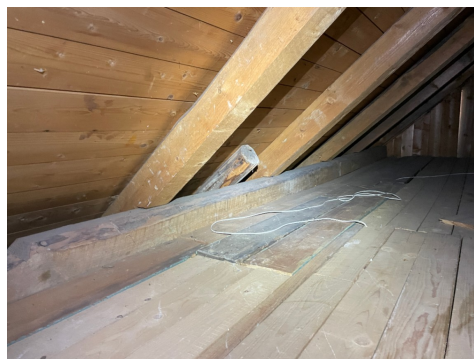
Takkonstruksjonen har sperrekonstruksjon i tre fra byggeåret. Ved visuell kontroll fremstår konstruksjonen som stabil på befaringsdagen, og det ble ikke avdekket vesentlige nedbøyninger eller synlige svekkelser ved konstruksjonen.

Manglende isolasjon medfører økte oppvarmingskostnader og kan gi dårligere bokomfort. Eier opplyser om at huset føles varmt.

Tiltak for å fjerne mus bør iverksettes for å hindre skader på konstruksjonen og redusere risiko for lukt og helseplager.

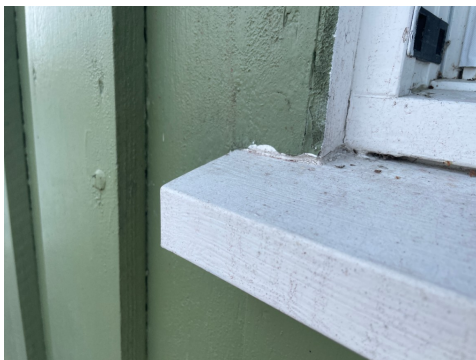
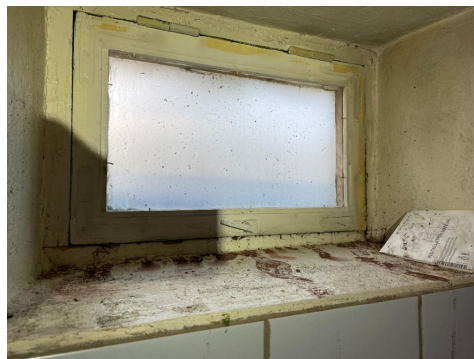
## TG 2 Vinduer

- Det er påvist at enkelte vinduer er vanskelig å åpne/lukke.
- Det er avvik:

Det bør utføres vedlikehold og eventuelt justering eller utskifting av vinduer som er vanskelige å åpne og lukke, for å sikre funksjonalitet og hindre ytterligere slitasje eller skade på karm, ramme og beslag.

Dersom tiltak ikke gjennomføres, kan det føre til redusert isolasjonsevne, økt varmetap, trekk og risiko for fuktskader i omkringliggende konstruksjoner.

Det bør også vurderes utskifting av de eldste vinduene, spesielt der vinduer er plassert nærmere terreng enn anbefalt, for å redusere risiko for fuktpåvirkning og forringelse av materialer. Eier opplyser om at huset er meget interessant for Fortidsminneforeningen og Kulturminnefondet og de anbefaler sterkt minst mulig endring(er).

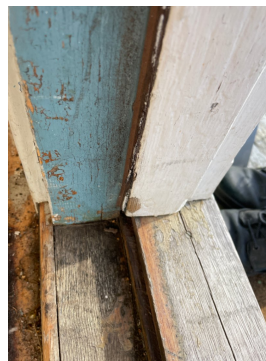
- Det er påvist utetthet/åpning mellom dørblad og dørkarm. Dvs. at kaldtrekk kan oppstå.
- Det er avvik:

Inngangsdør.

Inngangsdøren bør utbedres ved å skifte ut pakninger og vurdere overflatebehandling samt eventuelt utbedre eller bytte slitte karmen. Dette bør gjøres for å hindre kaldtrekk, redusere varmetap og sikre tilfredsstillende tetthet mot vær og vind.

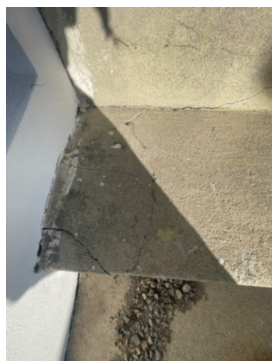
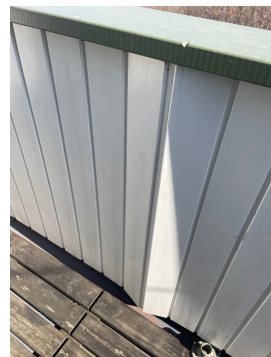
## TG 2 Balkonger, terrasser og rom under balkonger

Det er registrert sprekk i betongtrappen. Tyder på setning da trappen heller noe.

Sprekk i betongtrappen bør utbedres for å hindre videre forringelse og redusere risiko for fuktgjennomtrengning til underliggende mur/konstruksjon.

Åpninger og sprikende bord i trepanelet på rekkverket i 2. etasje bør utbedres for å sikre tilstrekkelig sikkerhet og forhindre fallulykker.

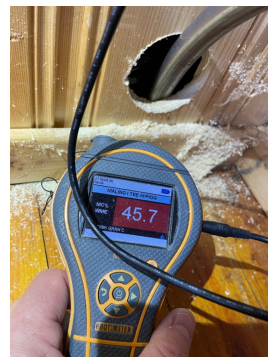
Gulvet er av betong, oppforet gulv med furuplank og stedvis belegg. Veggene har betong/mur og trepanel. Hulltaking er foretatt i kjellerstuen og det er påvist avvik i konstruksjonen. Fuktkvotemåling (vekt%) i konstruksjonen ble målt til 42. Synlig saltutslag i vegger mot terreng indikerer også svikt i drenering/fuktsikring.

- Det er gjennom hulltaking påvist høyt fuktnivå inne i trekonstruksjonen i hulltakingen, men ikke påvist fuktskader i dette området. Høy luftfuktighet kan over tid føre til muggvekst eller sverting av materialer. Samtidig kan materialer og konstruksjoner bli ødelagt.
- Det er påvist fuktighet i oppforet tregulv i underetg/kjeller, og det er derfor ikke foretatt hulltaking.
- Det er påvist indikasjoner på noe fuktgjennomtrenging inn i kjellermur.

Måling i oppforet konstruksjon

Det bør iverksettes tiltak for å utbedre drenering og fuktsikring rundt kjeller, samt vurdere utskifting av fuktutsatte materialer i gulv og vegger.

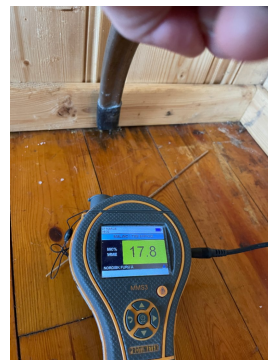
Måling gulvplank

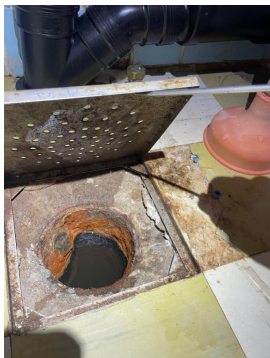
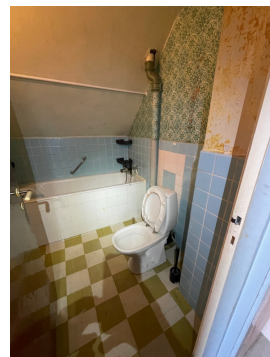
Aktuell byggeforskrift er byggeforskrifter fra før 1997. Delvis flislagte vegger, tapet. Belegg på gulv. Et våtrom har en forventet levetid på ca. 20–30 år. Våtrom er ikke et rom der en bør utsette eller forskyve renovering/utbedring unødige. De mest vesentlige konstruksjonsdeler for et våtrom er ofte skjulte/gjenbygde og kan ikke tilfredsstillende kontrolleres. Kjøper må være innforstått med at eldre våtrom har en ekstra risiko for avvik og et potensielt stort skadepotensial.

Dersom tiltak ikke gjennomføres, er det økt risiko for fuktskader og følgeskader på tilstøtende konstruksjoner, noe som kan medføre store utbedringskostnader.

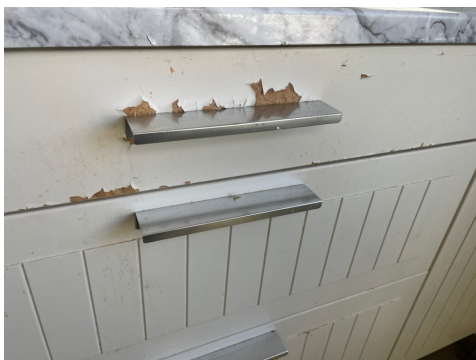
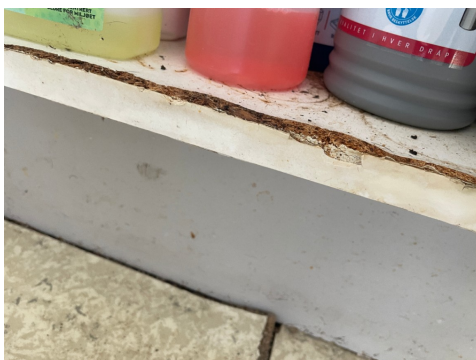
- Det er påvist skader på overflater/kjøkkeninnredning utover normal slitasjegrad.

Skader på overflater og kjøkkeninnredning bør utbedres for å hindre videre forringelse og sikre funksjonalitet.

Dersom tiltak ikke gjennomføres, kan det føre til redusert levetid og økte kostnader ved senere utbedringer.

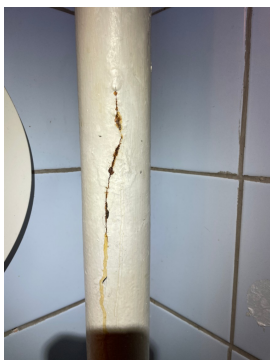
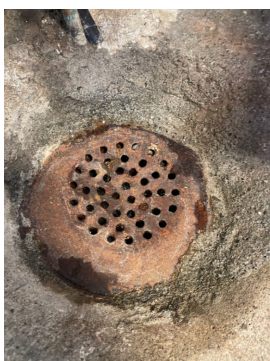
- Mer enn halvparten av forventet brukstid er passert på innvendige avløpsledninger.
- Det er påvist at avløpsrør har sprekker/skader

WC i 2. etasje er tilkoblet rør med for liten dimensjon. Det er rust i sluket. Det er en synlig sprekk i avløpet på toalettrommet.

Det bør foretas utskiftning eller utbedring av avløpsrør med synlige skader og sprekker, samt vurderes å bytte ut rør med for liten dimensjon til WC i 2. etasje. Rust i sluket bør også utbedres.

Konsekvensen av å ikke utbedre forholdene er økt risiko for lekkasjer, tilstopping, vannskader og følgeskader på bygningskonstruksjonen. Det anbefales å fornye hele VA-anlegget.

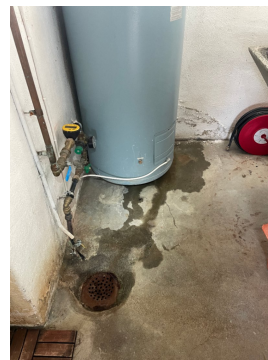
- Det er påvist at varmtvannstank er over 20 år
- Det er avvik:

Det bør undersøkes og eventuelt utbedres lekkasje fra sikkerhetsventilen for å unngå vannskader og redusert funksjon på varmtvannstanken.

Dersom lekkasjen ikke utbedres, kan det føre til fuktskader på omkringliggende konstruksjoner og økt risiko for driftsstans.

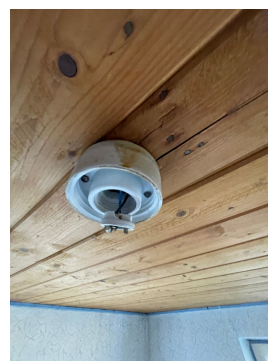
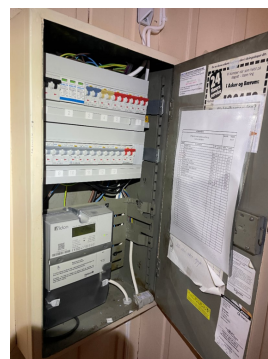
Elektrisk anlegg fremstår i ok tilstand, jeg er ikke fagmann for feltet og anbefaler på generelt grunnlag at elektriker vurderer slike anlegg. Enkelte lampepunkter henger ned fra himling om må/bør utbedres.

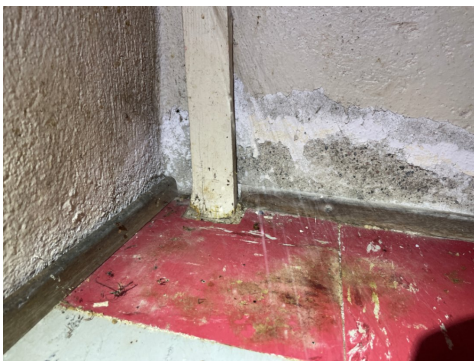
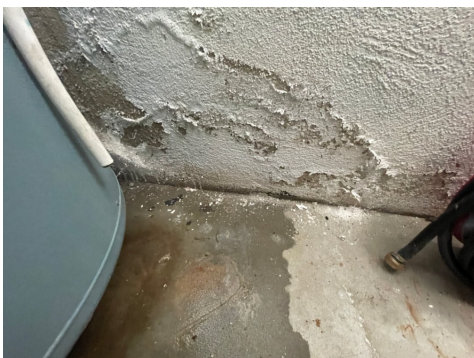
### ! TG 3 Fuktsikring og drenering

- Det mangler, eller på grunn av alder er det sannsynlig at det mangler, utvendig fuktsikring av grunnmuren ved kjeller/underetasje.
- Mer enn halvparten av forventet levetid på drenering er overskredet.

Det er tydelige tegn på saltutslag i mur og utlektet vegg i underetasjen. Dette indikerer fuktvandring i muren.

Dreneringen bør skiftes ut for å redusere risikoen for fuktinntrengning, råteskader og dårlig innneklima i kjeller/underetasje.

Manglende eller utilstrekkelig utvendig fuktsikring kan føre til økt fuktbelastning på konstruksjonen, noe som kan gi skader på bygningsdeler og redusert bocomfort.

Det anbefales også å unngå bruk av organiske materialer direkte mot gulv og vegger i kjeller/underetasje for å hindre fuktskader.

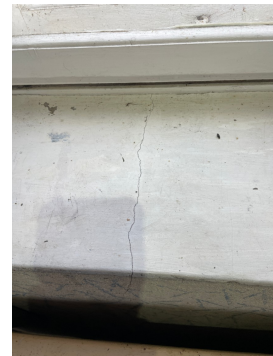
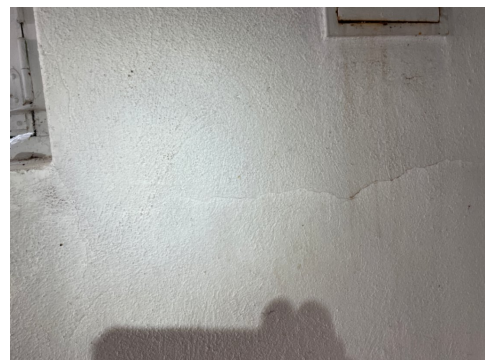
## TG 2 Grunnmur og fundamenter

Det er registrert saltutslag og løs puss på innsiden av muren ved vaskerommet. Det er også observert riss på innside i puss/mur i rommet mellom vaskerommet og kjellerstuen.

Ved befaring i september 2025 var det synlige riss på utsiden av grunnmuren, som nå er utbedret. Rissene hadde oppstått i en relativt ny overflate, noe som indikerer at det kan forekomme mindre bevegelser i konstruksjonen.

Det bør foretas lokal utbedring av løs puss og saltutslag på innsiden av muren, samt utbedring av riss i muren.

Dersom tiltak ikke gjennomføres, kan dette føre til videre forringelse av murverket, økt risiko for fuktinntrengning og skader på konstruksjonen.

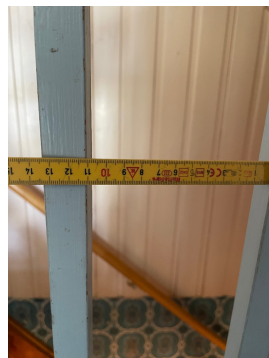
Avstand mellom spiler

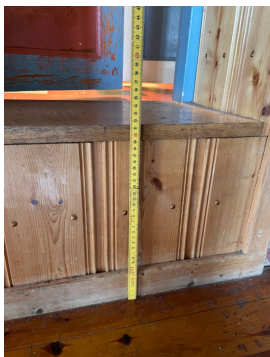
Høyt trinn ned til kjellerstue

Det anbefales å utbedre det høye trinnet mellom gang og kjellerstue, for eksempel ved å etablere et ekstra trinn eller annen egnet løsning, for å redusere risikoen for fall og personskade.
