# Tilstandsrapport

Enebolig

Nordjordvegen 2, 2372 BRØTTUM

Befaringsdato: 23.04.2025

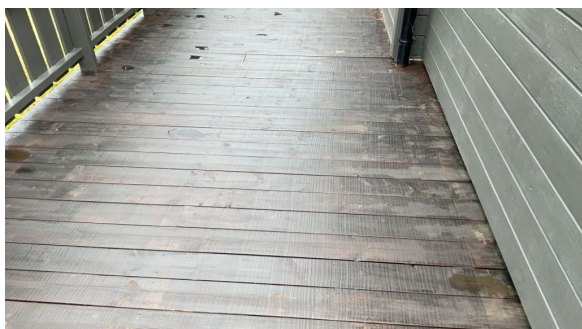
Noe "slipeskader" på overflater.

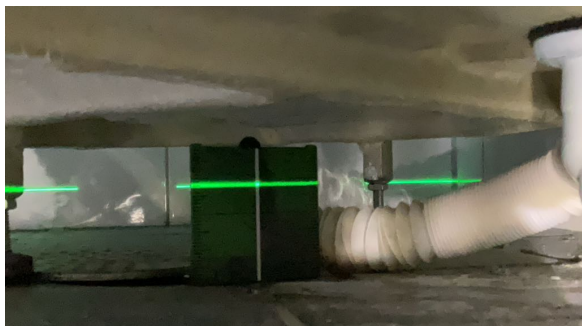
Målt fall til sluk: 15mm

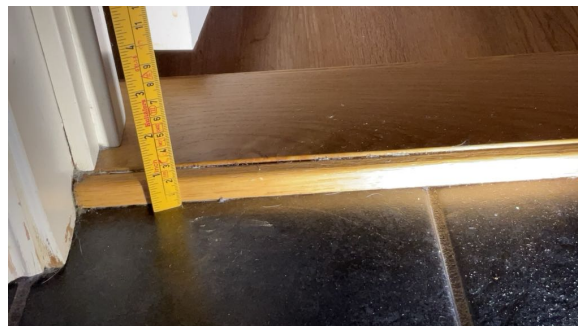
Oppbrett ved terskel målt: 20mm

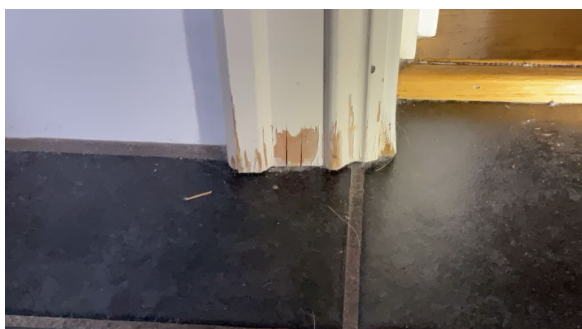
Litt fuktopptrekk i omramning til dør.

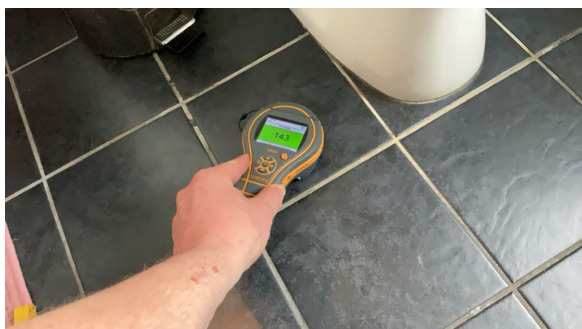
Med enkle fuktsøk ble det ikke registrert unormale verdier.

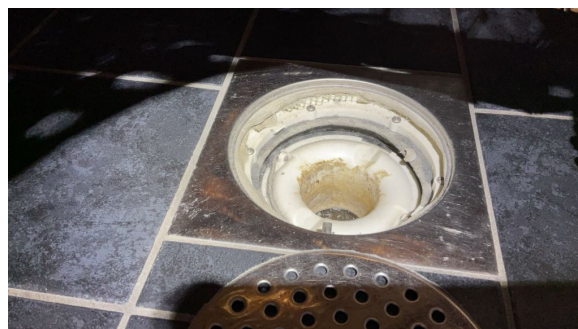
Kontroll av sluk.

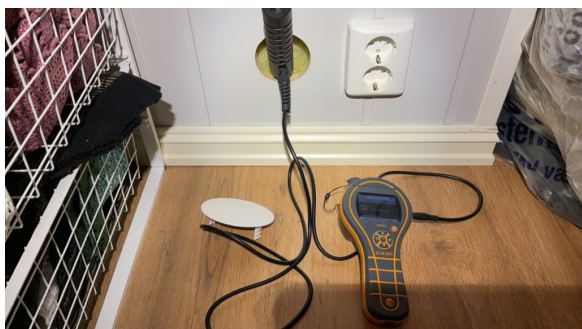
Hulltaking er foretatt uten å påvise unormale forhold.

Hulltaking utført fra tilstøtende rom.

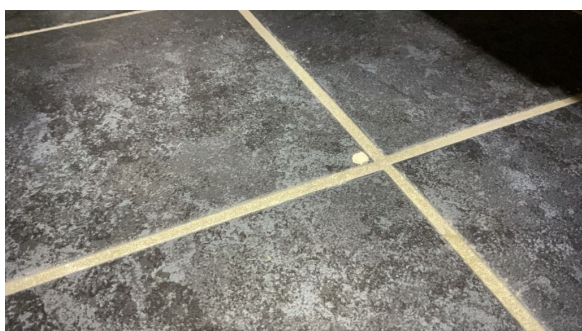
Lite hakk i ene flis.

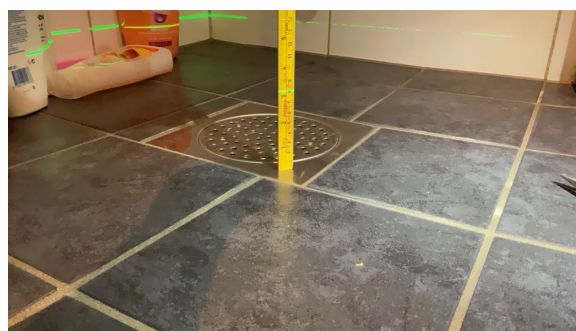
Målt fall til sluk: 31mm

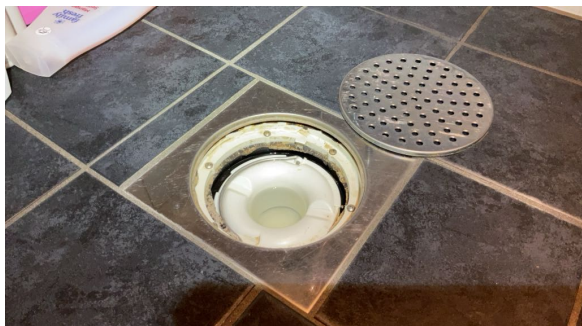
Kontroll av sluk.

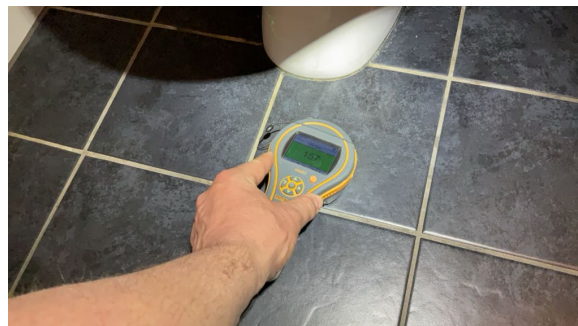
Med enkle fuktsøk ble det ikke registrert unormale verdier.

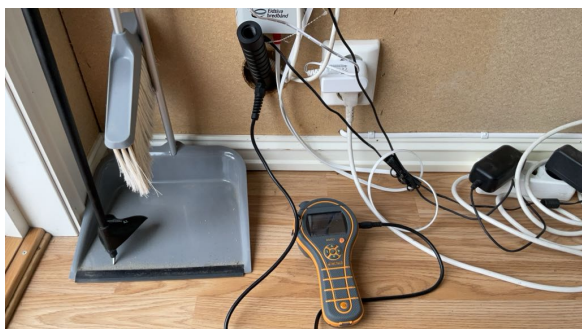
Hulltaking er foretatt uten å påvise unormale forhold.

Fuktmåling utført fra tilstøtende rom i eksisterende hull.

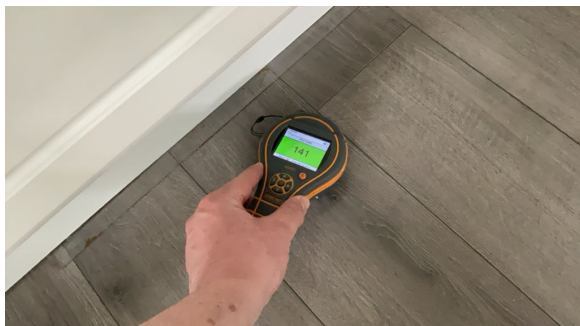
Med enkle fuktsøk ble det ikke registrert unormale verdier.

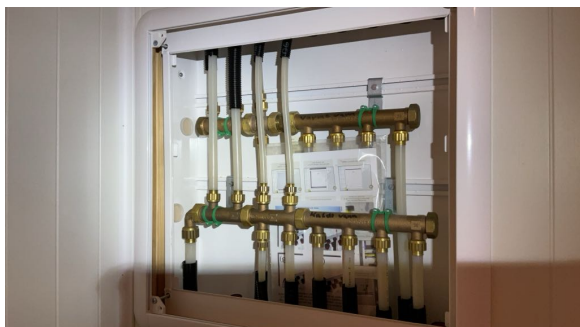
Fordeleersskap plassert på bod.

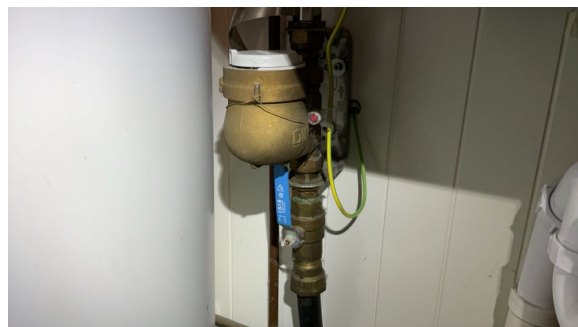
Stoppekran plassert på bod.

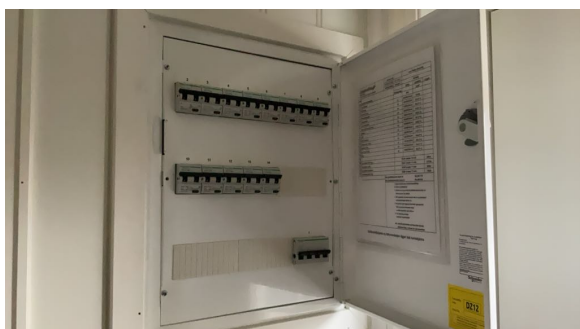
Sikringsskap plassert i entrè.
