# Tilstandsrapport

Enebolig

Kufaveien 5, 3679 NOTODDEN

Befaringsdato: 01.09.2025

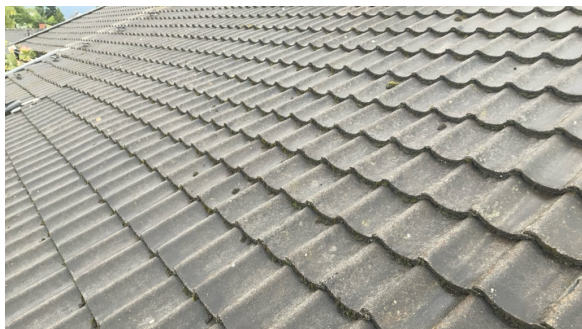
- Tidspunkt for utskiftning av undertak nærmer seg.
- Når takteking og undertak begynner å bli gamle, øker risikoen for lekkasjer, noe som kan føre til omfattende og kostbare reparasjoner av underliggende konstruksjoner dersom en ikke foretar tiltak på konstruksjonene før dette oppstår.
- Tidspunkt for utskiftning av takteking nærmer seg.
- Knekte takstein må skiftes.

Noe mose og aldersslitasje på takstein.

Mose på takstein bør fjernes. Mose forkorter levetiden på takstein.  
Tetting mot tak/vegg på tilbygg må endres for å unngå at det blir lekkasje/fuktskader.  
Vindskier med råte bør skiftes for å unngå videre skader.

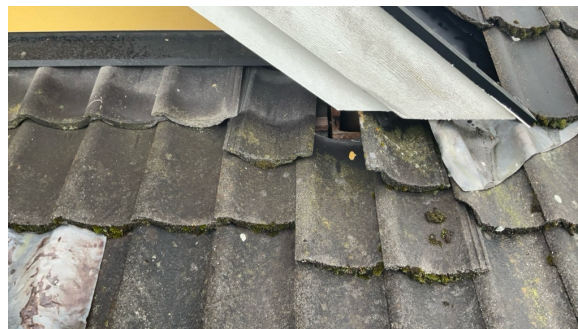
Utett løsning på tak mot tilbygg.

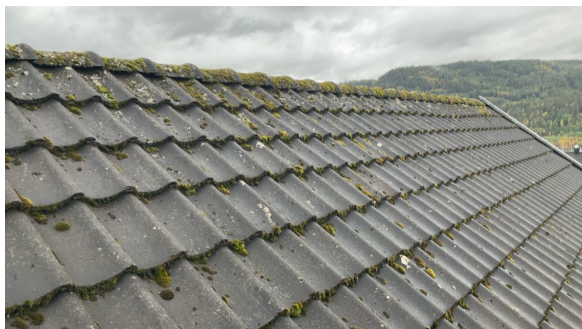
Mose på takstein.

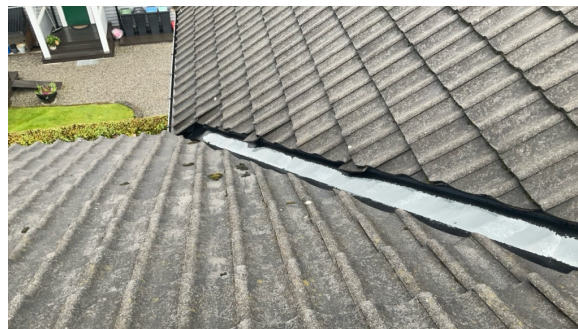
Noen knekte takstein i gradrenne

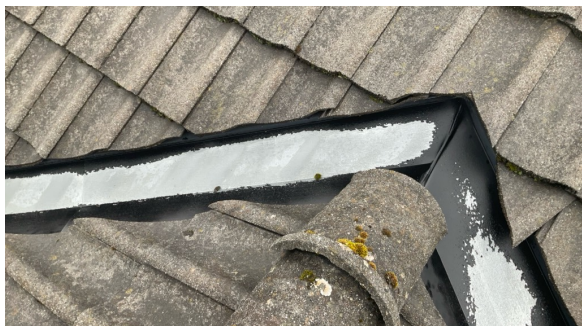
Overflatebehandlig i gradrenner flasser.

Beslag som flasser/ruster, bør males med maling tilpasset formålet. Dette vil forlenge levetiden på beslagene.

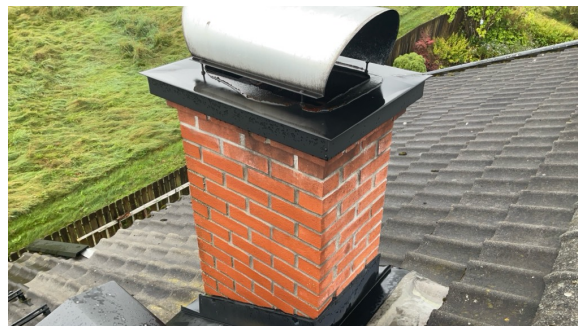
Rust på toppbeslag på pipen

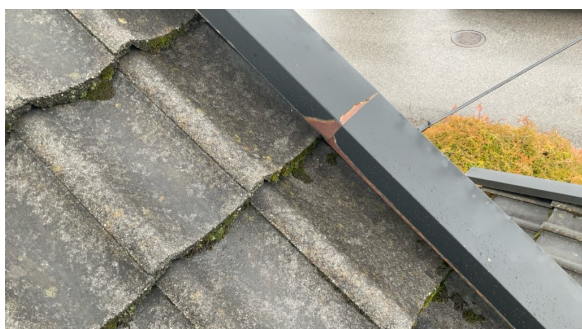
Rust på beslag på vinds kier.

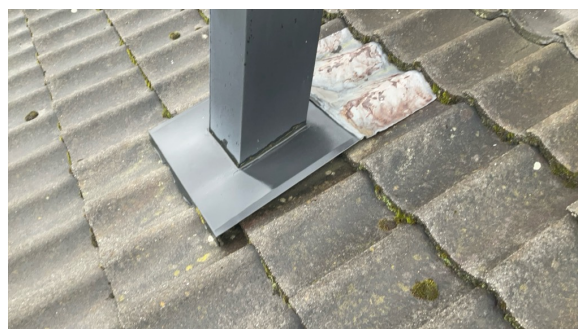
Dårlig løsning på lufting over tak.

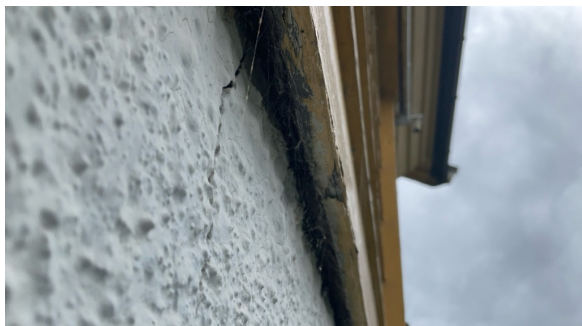
- Uten tilstrekkelig lufting bak bordkledningen kan fuktighet som trenger inn bak bordene eller gjennom veggen innenfra ikke tørke opp. Dette skaper ideelle forhold for råtesopp og muggvekst.
- Andre tiltak:

Kledning er montert rett på vindtetting uten luftespalte.

Neste gang kledning skiftes, må det lages lufting bak kledning. Dette reduserer faren for råte og kondens. Siden kledning går helt ned til grunnmur, er det fare for fuktopptrekk i nedre del av kledning. Dette fører til at kledning ikke tørker og det kan oppstå råte. Dersom kledning råtner, må den skiftes.

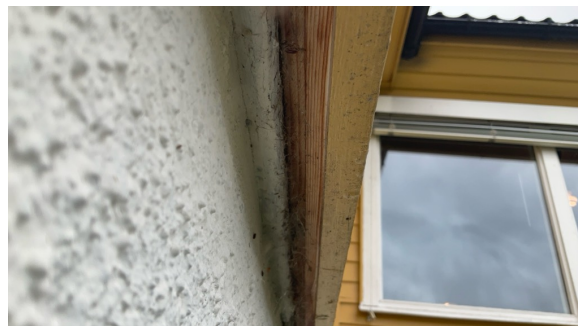
På tilbygg er det lufting mellom kledning og vindtetting, men det lufting i nedre kant er tett med lekt så luft kan ikke sirkulere. Det er nor fuktopptrekk i kledning hvor det er liten/ingen avstand ned til mur.

På tilbygg er det ikke lufting i nedre kant.

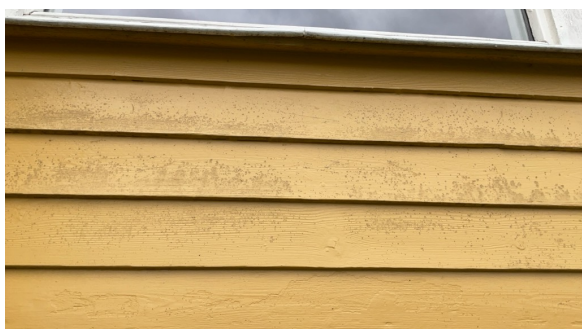
Noe svartsopp på kledning.

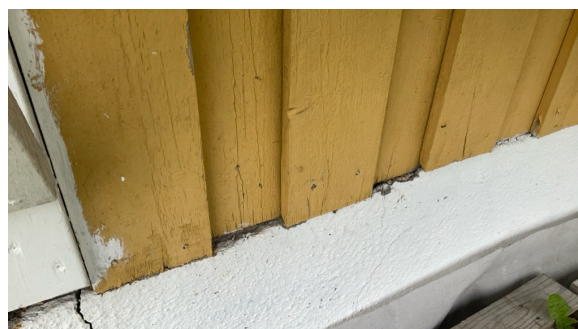
Kledning går stedvis helt ned til grunnmur.

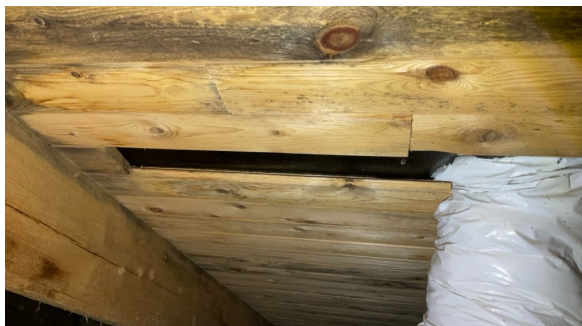
Noe manglende undertak.

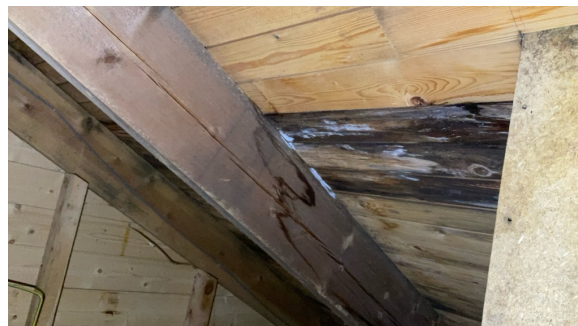
Fukt og muggdannelse etter lekkasje.

Siden det er fukt i innvendig tak, må tiltak iverksettes.

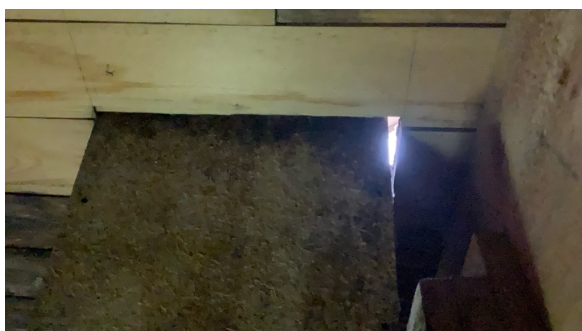
Utett undertak ved pipe.

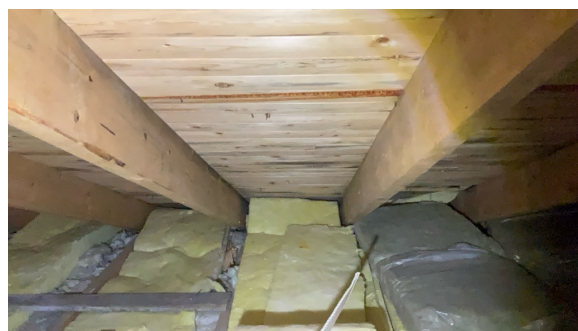
Begrenset/manglende lufting mellom undertak og isolasjon.

Det bør lages luftespalte ned mot yttervegg på minimum 5cm. Dette vil redusere faren for kondensering/råte.

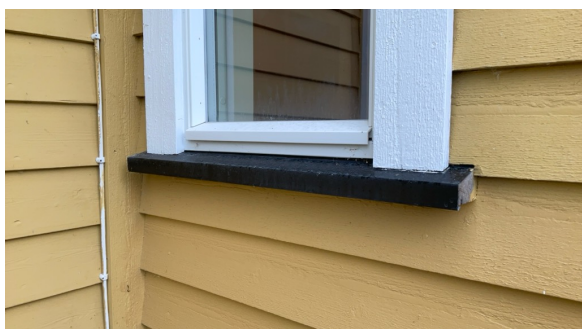
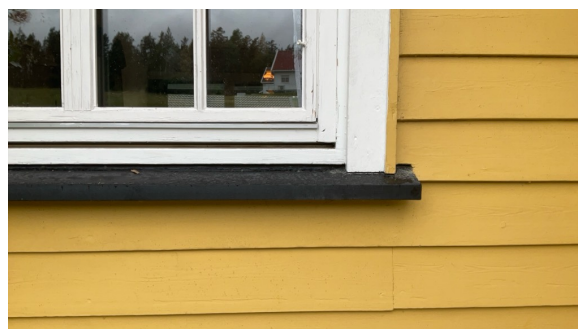
Belistning går helt ned til vannbrett på vinduer

Belistning går helt ned til vannbrett på vinduer.

Det er ikke nødvendig med tiltak umiddelbart, men det kan regnes med at enkelte vinduer må skiftes på sikt. Det bør lages en åpning på minimum 8mm ned mot vannbrett for å unngå at belistning/kledning råtner.

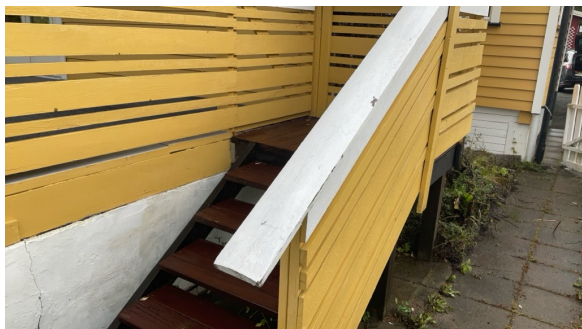
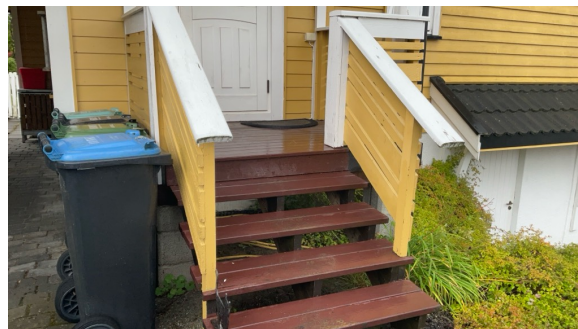
Trapp til veranda

Trapp til inngangsparti.

Trapp bør justeres slik at det ikke blir fall på trinn.

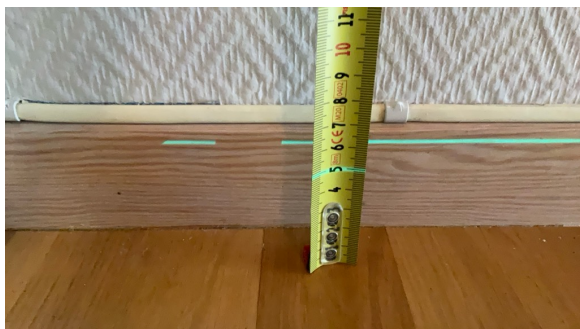
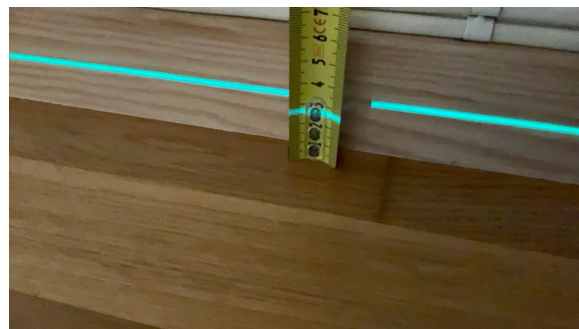
- Målt høydeforskjell på over 30 mm gjennom hele rommet. Tilstandsgrad 3 gis med bakgrunn i standardens krav til godkjente måleavvik.

Hjørne i stue mot sør-øst ligger 5cm lavere enn ved trapp til loft -under vindu i tilbygg i stuen

Under vindu i stuen er nivået 26mm lavere enn vegg til gang ved trapp.

Kostnadsestimat er for flytsparkling av gulv og legging av ny parkett i stuen.

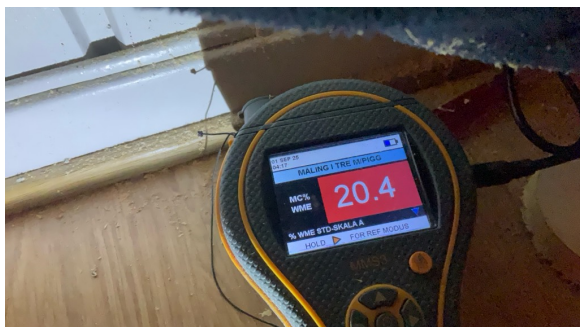
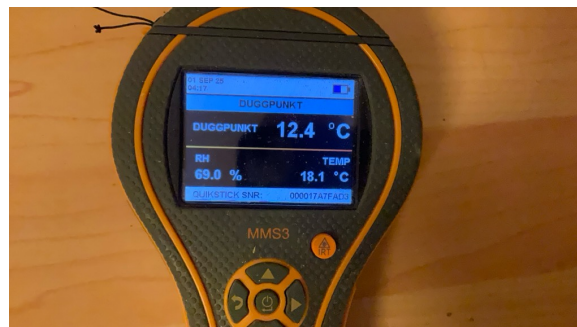
- Det er gjennom målinger påvist høyt fuktnivå i trevegger i underetg./kjeller, det er derfor ikke foretatt hulltaking
- Det er påvist indikasjon på noe fuktgjennomtrenging i kjellergulv.

Fukt i treverk mot yttervegger har en sammenheng med svikt i drenering.

For å unngå fukt og fremtidige råteskader, bør alt tremateriale mot yttervegger under terreng fjernes.

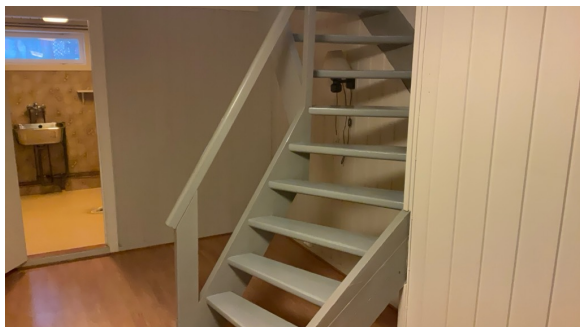
Trapp er bratt og lite tilpasset dagens trappestandard. Trappeløsning bør endres for å redusere faren for fallskader.

Bratt trapp til kjelleren.

- Trappen må påregnes skiftes ut.
- Håndløper bør monteres, men det var ikke krav på byggetidspunktet.
- Det er ikke krav om utbedring av rekkverkshøyder opp til dagens krav.
- Rekkverk må monteres for å lukke avviket.
- Åpninger er såpass store at det ut ifra sikkerhetsmessige forhold anbefales å lage mindre åpninger.

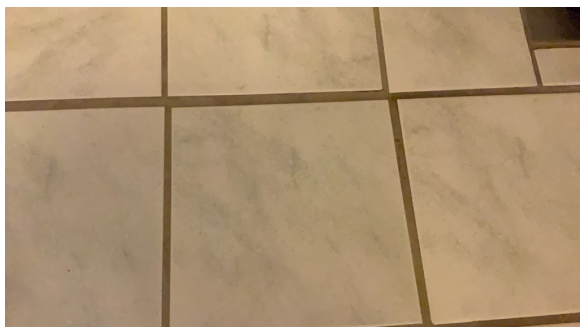
Dersom gulvet blir utsatt for vannsøl, vil det bli liggende noe vann som ikke renner til sluken.

Avik i fuger på gulv.

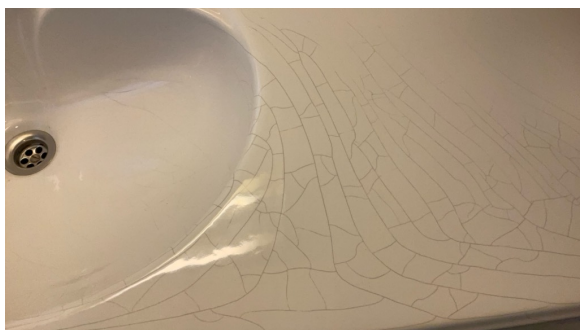
Krakelering er kun estetisk. Det er ikke lekkasje fra vasken.

Krakelering i overflate på formstøpt vask.

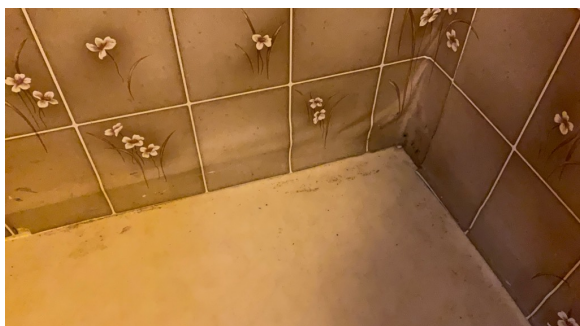
- Det er påvist tegn til fuktskader i overflater.

Tegn til fuktskade på vegg - løs våtromstapet.

- Overflater må utbedres eller skiftes.

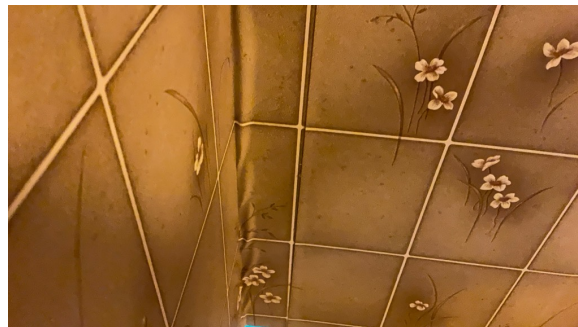
Utette skjøter i våtromstapet kan føre til at fuktighet trekker inn og skader konstruksjonene bak tapetet.

Utette skjøter på våtromstapet.

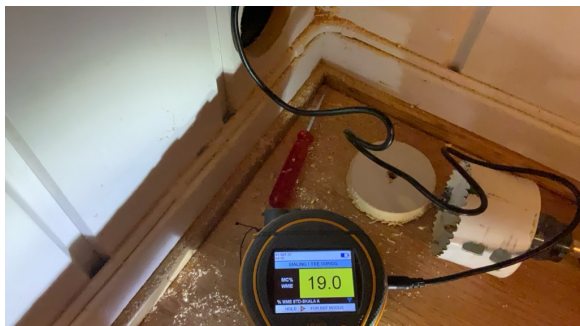
Hulltaking er foretatt og det er påvist avvik i hulltakingen. Hulltaking er foretatt under trapp. Fuktkvotemåling (vekt%) i konstruksjonen ble målt til 19%.

Det er målt fukt i konstruksjonen, men denne kommer ikke fra badet. Fukt kommer av svikt i drenering.

Fuktmåling i konstruksjon mot bad/vaskerom.

Sliden bad/vaskerom ligger mot yttervegg under terreng, bør treverk fjernes og vegg kalkes. Dette vil redusere faren for fremtidige skader.

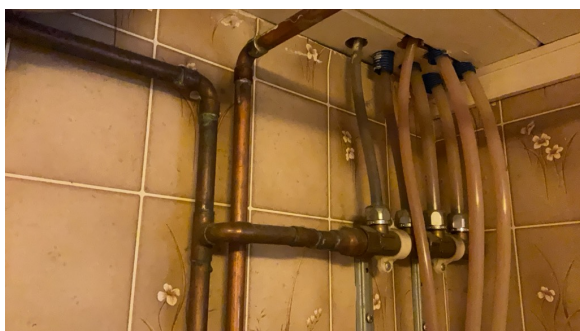
Noe irr på gamle vannrør.

Tidspunkt for utskiftning av vannledninger nærmer seg

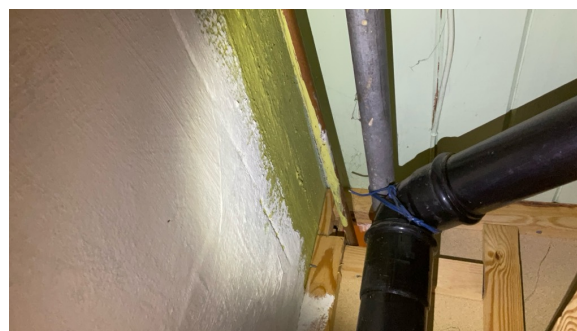
Noen meter med galvanisert stål på innvendig vannrør i kjeller.

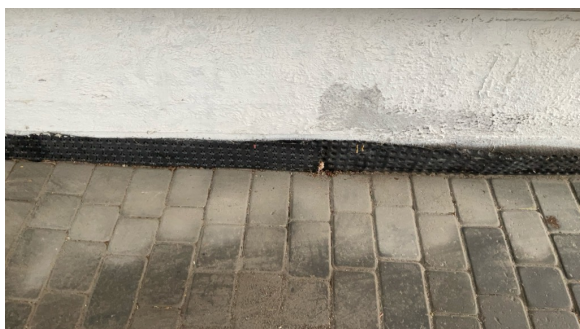
Drenering har begrenset effekt siden det er fukt i treverk på vegger under terreng.

Grunnmursplast ikke tilpasset terreng og uten topplist.

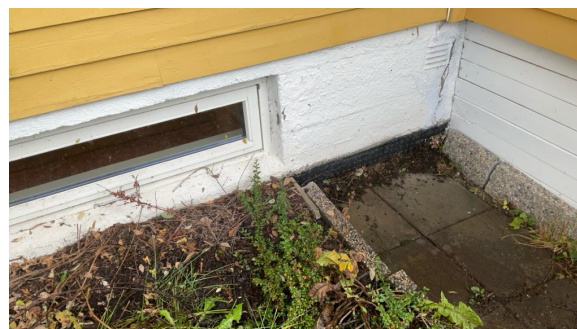
Synlig grunnmursplast.

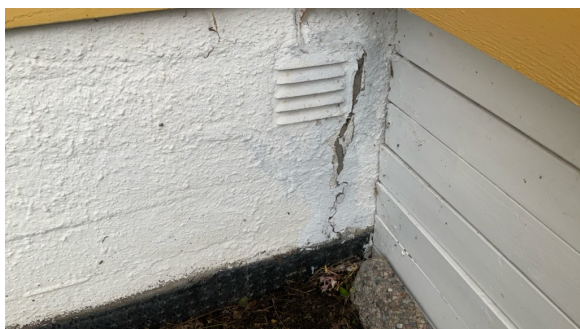
Løs maling på grunnmur.

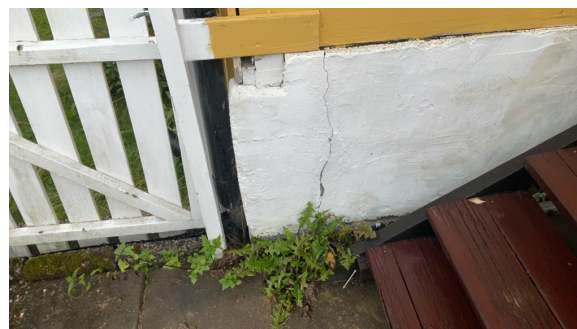
- Det er registrert skråriss som er symptom på setninger.
- Grunnmuren har sprekkdannelser.

Sprekk i grunnmur.

Sprekker og riss bør tettes for å unngå at det kommer fukt inn i grunnmur. Dette kan føre til ytterlige skader.

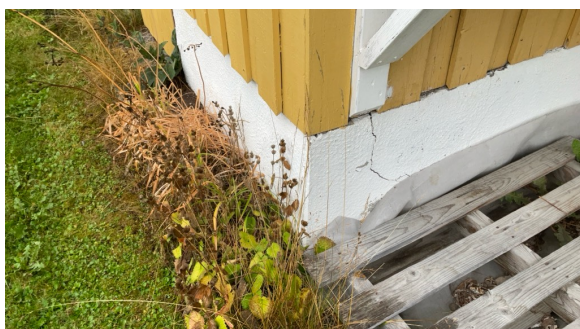
Sprekker i grunnmur

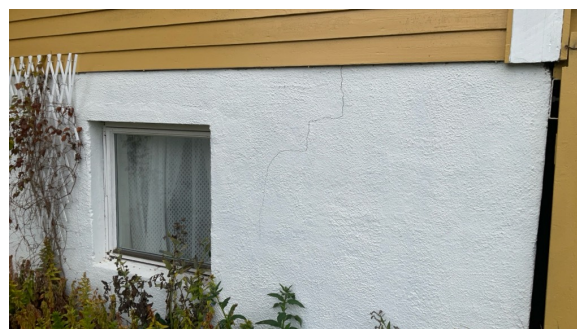
Tegn på setninger.

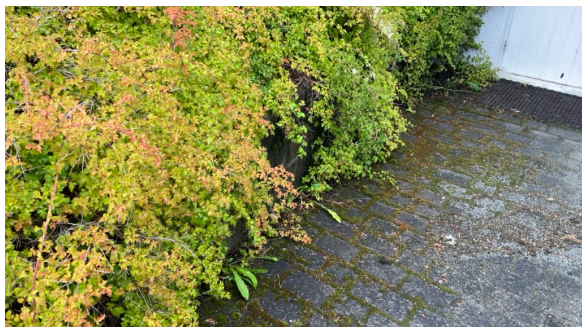
- Det er påvist større sprekker og/eller skjevheter i muren.

Skjev støttemur på nedre nivå.

Når støttemurer settes opp på nytt, er det viktig å drener godt bak muren. Dette vil redusere faren for utglidning.

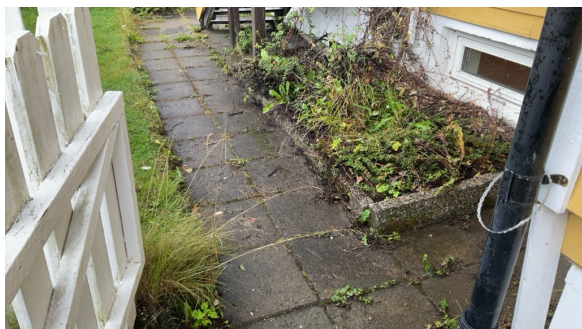
Noe lokalt fall på terreng mot grunnmur

Terreng bør justeres slik at det blir fall fra grunnmur.

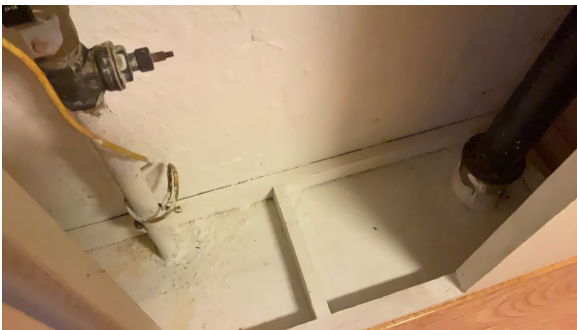
Siden vann og avløp er over 60 år nærmer det seg at forventet levetid er overskredet.

Vann og avløp under betonggulv.

Ved sammenbrudd må vann og avløp skiftes.

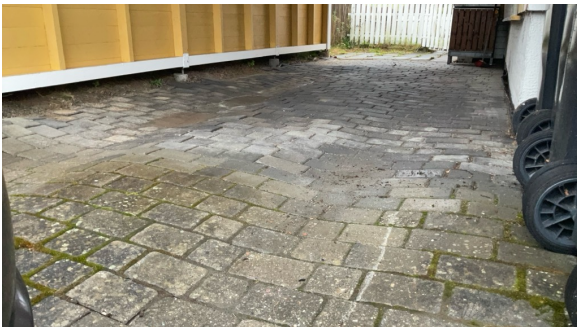
Setninger i masse under belegningsstein

Dersom skjevheter skal rettes opp, må stein legges på nytt.
