Leilighet  
Morkvegen 36  
2080 Eidsvoll

#### Boligens tekniske tilstand:

Dato: 30/10/2024

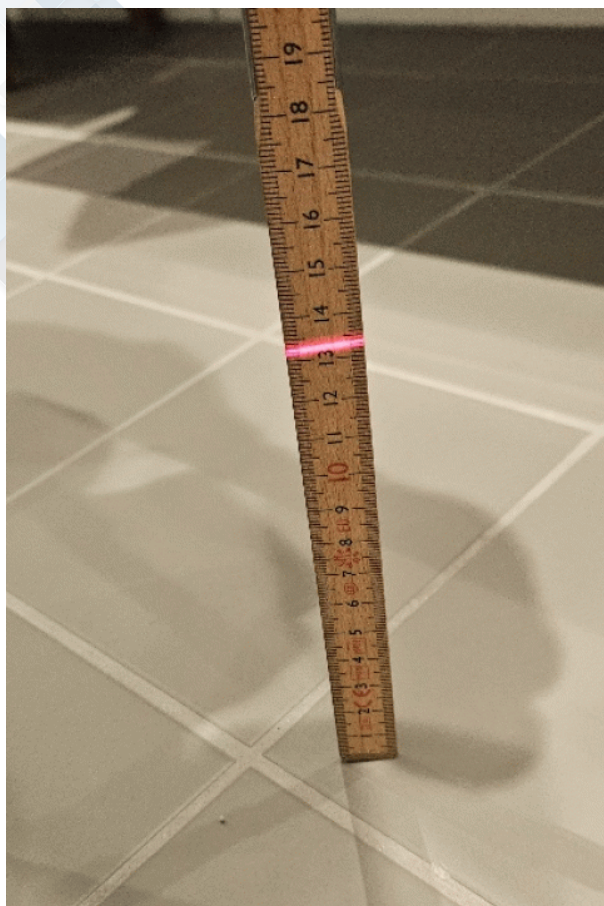
- Det er ikke påvist riss og sprekker.
- Det er ikke påvist sprekker i fuger.
- Det er ikke påvist bom (hulrom) under fliser.
- Det er ikke påvist spor etter råteskade, muggvekst eller skadedyr.
- Det er ikke påvist tilfredsstillende fall til sluket. Se under.
- Terskel er vurdert som tilfredsstillende.
- Det er ikke påvist tilfredsstillende høydeforskjell fra toppen av sluket til toppen av membranen ved dørterskelen. Se under.
- Det er ikke påvist flekker eller andre skader.

Det ble utført en enkelt test av overflatene der det registreres ikke tilfredsstillende fall på gulv mot sluk, det ble målt til 15mm kravet er 25mm og litt motfall mot dørterskel. TG2
