# Tilstandsrapport

📍 Ålgårdsgata 9, 4015 STAVANGER

# gnr. 53, bnr. 779

Rapportdato: 28.04.2025

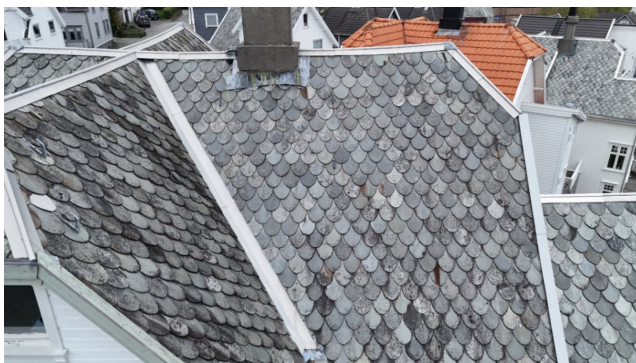
Løs blyteking

Blyteking må utbedres for å hindre inntrengning av regnvann.

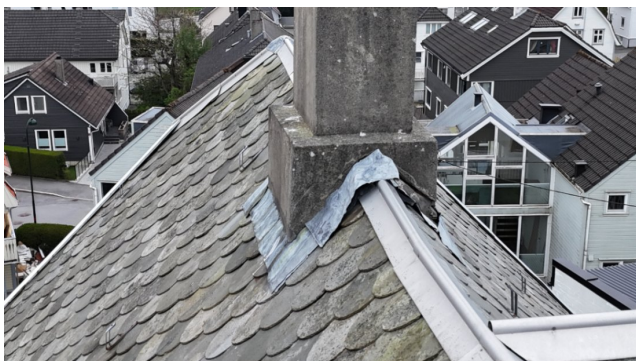
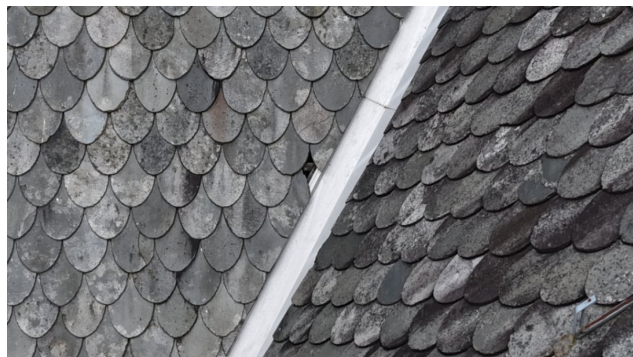
Knekt takstein

- Knekte takstein må skiftes.

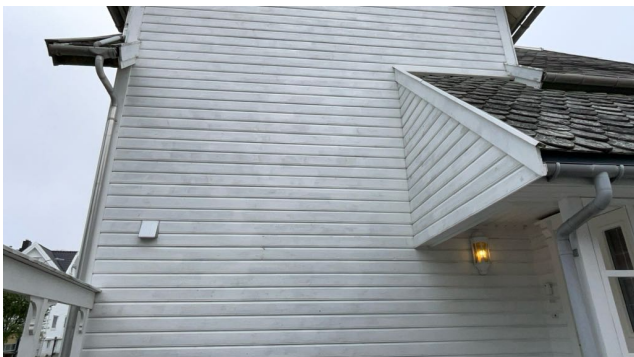
Kledning er skiftet i løpet av de siste år, siste vegg for ca 5 år siden

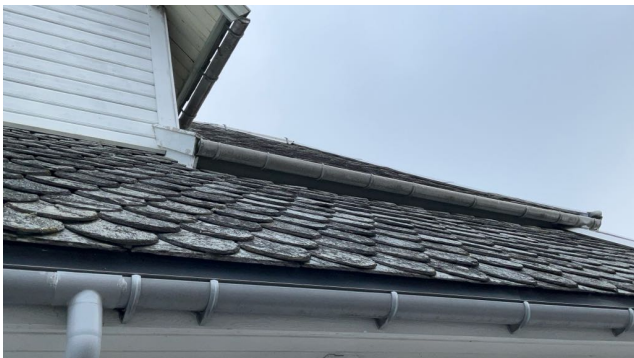
Noe nedbøyning i konstruksjonen av normal art iht alder og konstruksjon.

- Innhent dokumentasjon, om mulig.

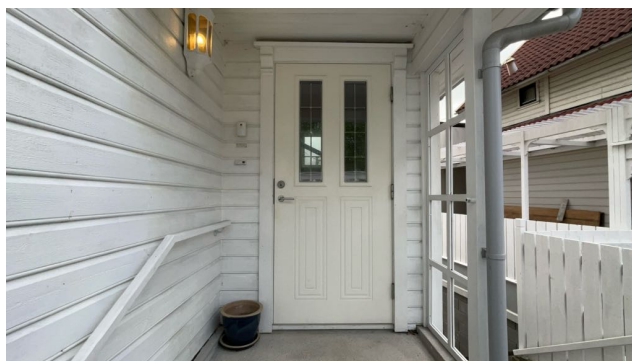
- Det er påvist avvik rundt innsettingsdetaljer.

- Det bør gjøres tiltak for å lukke avviket.

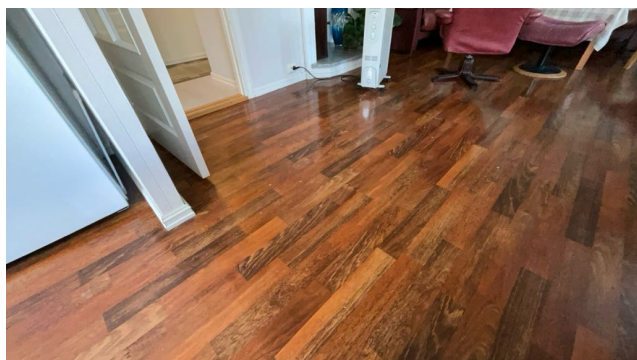
Det er påvist skader på overflater på belegg i stue/kjøkken

- Gjennomføre ytterligere undersøkelser og foreta utbedring av skade.

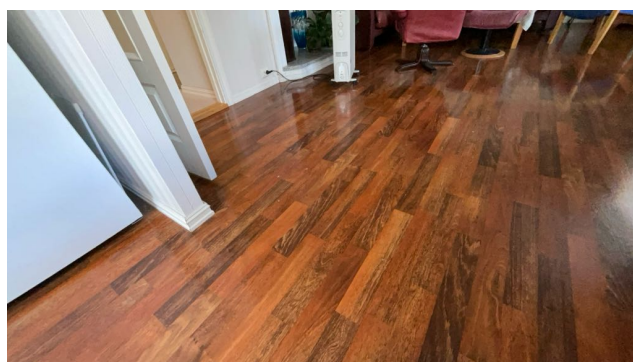
Det er målt ca 10 mm høydeforskjell i stue og gang i 1. etasje.

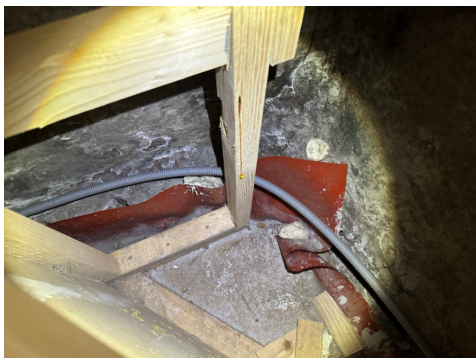
Synlig radonsperre er avsluttet innenfor grunnmuren.

- Innhent dokumentasjon, om mulig.

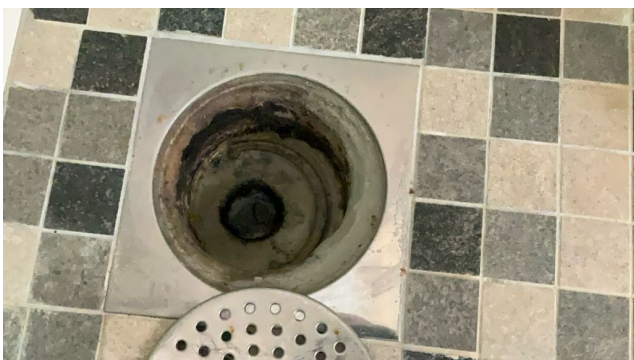
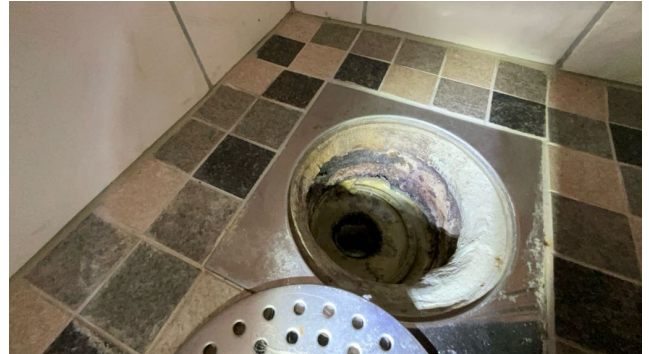
Synlig mansjett/membran i sluk er lagt over eventuell klemring.

- Innhent dokumentasjon, om mulig.

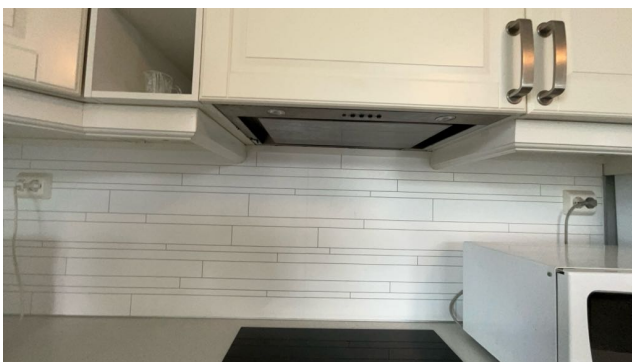
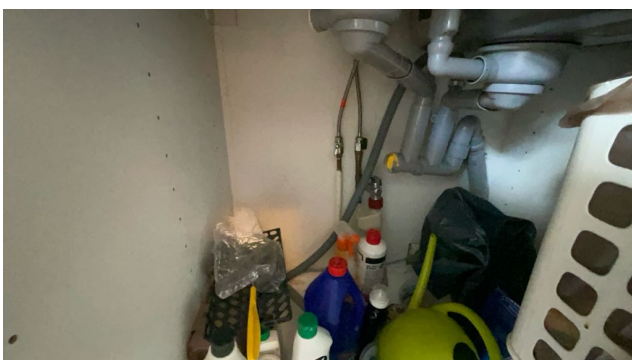
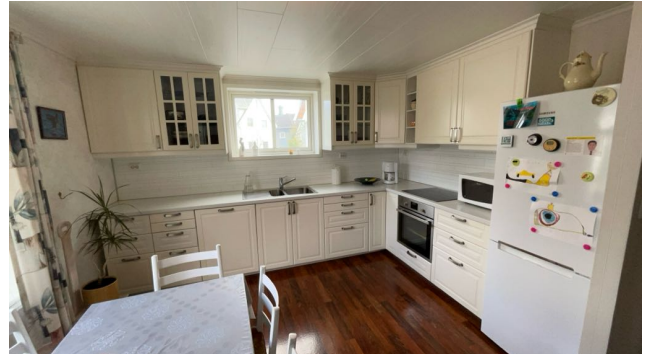
Det er ikke påvist tegn på at det er montert lekkasjedeteksjon ved oppvaskmaskin/oppvaskkum eller komfrvakt over komfyr, dette er et krav på kjøkkenet ut ifra alder.

Det bør monteres lekkasjedeteksjon ved oppvaskmaskin/oppvaskkum og komfyrvakt.

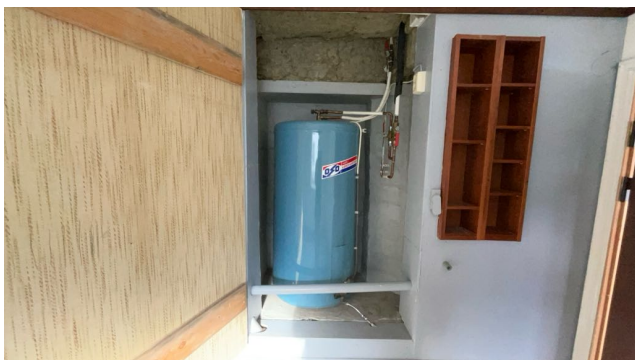
Bereder i bod i kjeller er fra 1984.

Eldre bereder i bod (ukjent om denne er i bruk)

- Det er ikke behov for utbedringstiltak siden tanken fungerer i dag, men ut ifra alder kan skader plutselig oppstå på eldre tanker.

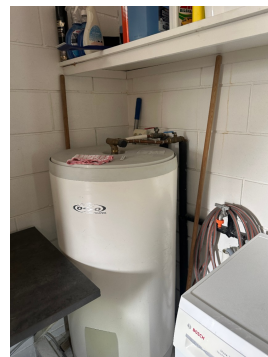
Nyere bereder fra 2009 i kjellerrom

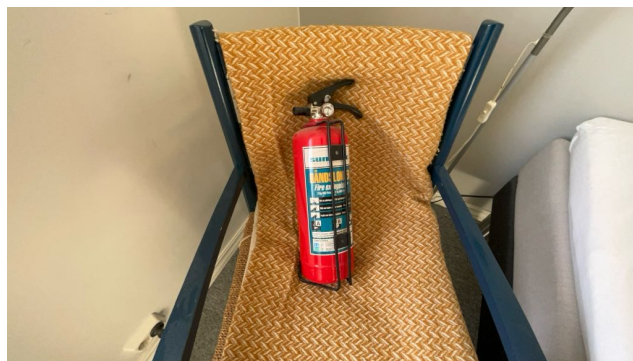
1. Er det mangler for brannslukningsutstyr i boligen iht. forskriftskrav på søknadstidspunktet, men minst Byggeforskrift 1985?  
**Ja**
2. Er det skader på brannslukningsutstyr eller er apparatet eldre enn 10 år?  
**Ja**
3. Er det mangler på røykvarsler i boligen iht. forskriftskrav på søknadstidspunktet, men minst Byggeforskrift 1985?  
**Nei**

Brannslukningsapparat fra 2005
