Tilstandsrapport

Enebolig

Husafjellveien 15 , 4331 ÅLGÅRD

Befaringsdato: 30.04.2026

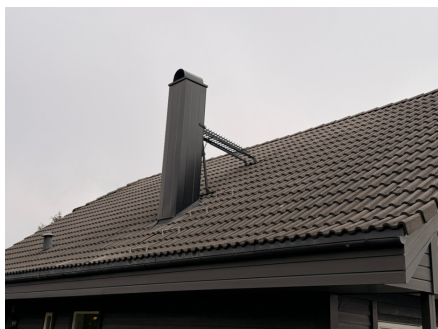
Taktekkingen er av betongtakstein. Taket er besiktiget fra bakkenivå.
Takstein fremstod uten synlige skader eller mangler ved befaring, ingen registrert avvik.

Økt alder gir høyere risiko for utettheter. Overvåk tilstanden jevnlig. For å få tilstandsgrad 0 eller 1 må tekkingen skiftes ut, men tidspunktet for når dette er nødvendig er vanskelig å si noe om.

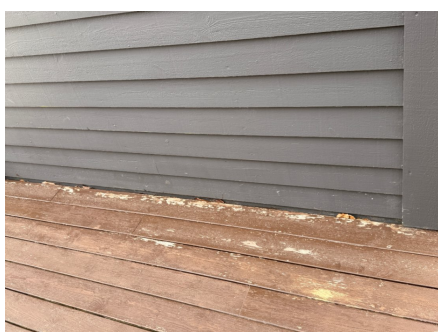
Kledningen er montert lavt ned mot/bak terrasse, noe som kan medføre økt risiko for fuktopptrekk i treverket.

Kledning montert nær terreng kan gi økt fuktbelastning på treverket. Det anbefales å etablere større avstand mellom terrasse og kledning for å redusere risiko for fuktopptrekk.

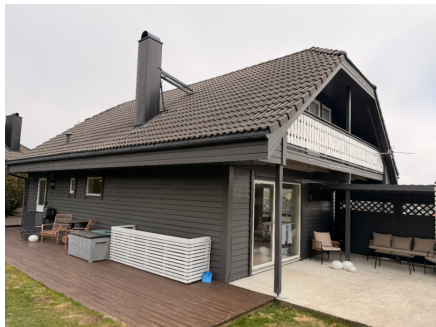
Det er oppført markterrasse i hagen og balkong i impregneret trevirke, samt en platting i betong over garasjen. Det registreres noe vær- og bruks slitasje på terrassebord og rekkverk. Litt vedlikehold er påregnelig.

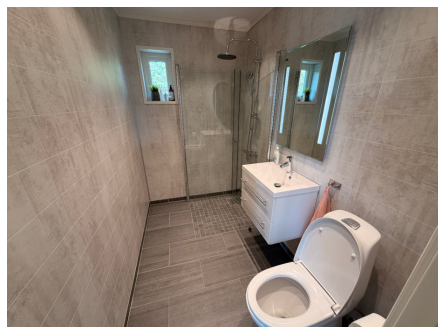
Det er observert slitte/skadede silikonefuger langs vegg i dusjsone.

Skader i fuger kan gi økt risiko for fuktinntrengning.

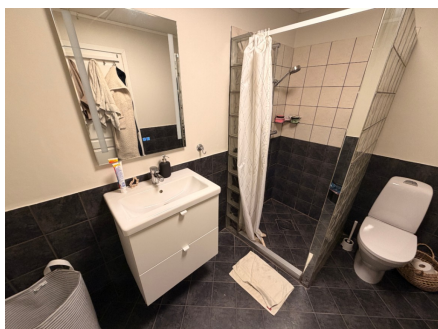
- Det er påvist at flisfuger har riss/sprekker.

Riss / sprekker i flisfuger kan være et symptom på bevegelse i konstruksjonen pga dårlig stivhet i konstruksjonen, eller bevegelser i underlaget.

Riss og sprekker i flisfuger kan redusere tettheten i våtsonen og gi økt risiko for fuktinntrenging til underliggende konstruksjoner over tid. Det anbefales utbedring av skadde fuger og jevnlig oppfølging.

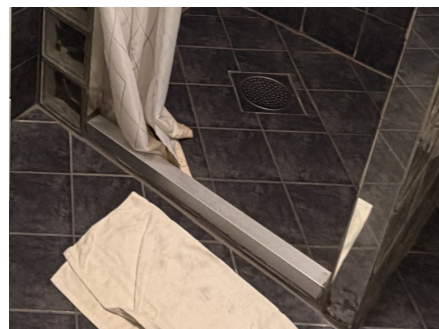
- Det er mulighet for at det kan forekomme vannlekkasje på våtrommet hvor vann ikke vil gå til sluk.
- Det er påvist sprekker i fliser.

Oppkant ved dusj er høyere enn topp membran ved dør. Det er fare for at vann kan renne ut av rommet før det når sluk ved større lekkasjer.

- Eventuelt lekkasjevann fra utstyr utenfor dusjsone vil ikke ha en naturlig vei til sluket. Dette kan føre til at vann samler seg på gulvet og potensielt renner ut av rommet eller trenger inn i konstruksjonen.
- Det bør etableres avrenning inn til sluk for hele våtrommet.

Anbefaler å etablere lavere oppkant ved dusj slik at vann ledes til sluk før det renner ut av rommet.

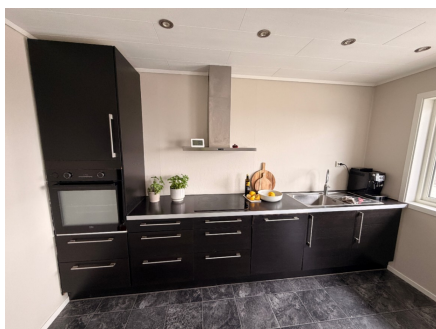
- Det er påvist skader på overflater/kjøkkeninnredning utover normal slitasjegrad.

Det registreres mindre svellinger på fronter rundt oppvaskmaskin, noe som er et typisk slitasjetegn ved fuktpåvirkning.

- Det må påregnes lokal utbedring/utskiftning.

Anbefaler forsegling/impregnering for å hindre videre fuktskader rundt oppvaskmaskin, manglende tiltak kan over tid medføre ytterligere skade på materialer.

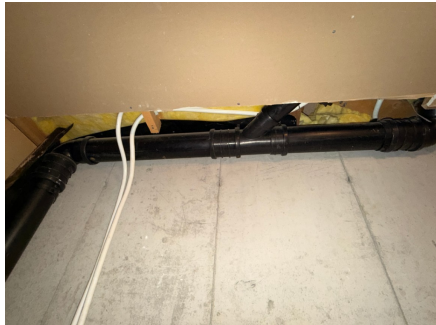
Avløpsanlegg fra byggeåret har nådd en høy alder og skader / lekkasjer kan oppstå.

- Det er ikke behov for utbedringstiltak siden anlegget fungerer i dag, men ut ifra alder kan skader plutselig oppstå på eldre anlegg.

I forbindelse med oppgradering/renovering vil det være naturlig med utskiftning av eldre avløp.
