Tilstandsrapport

Selveierleilighet (i blokk)

Sundts veg 166 , 5221 NESTTUN

Rapportdato: 26.04.2026

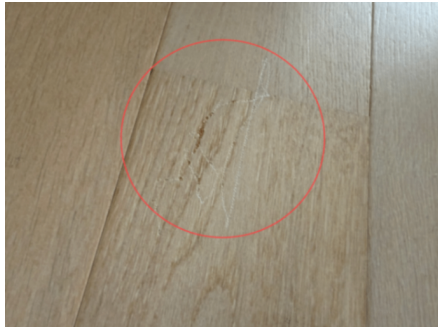
Noen mindre sår/hakk i parkett. Vurdert som normal bruksslitasje.

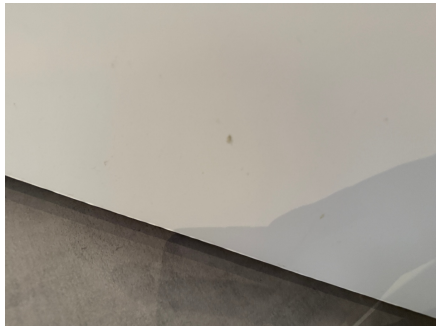
Noe mindre fuktmerker i nedre kant av dørblad av kosmetisk betydning

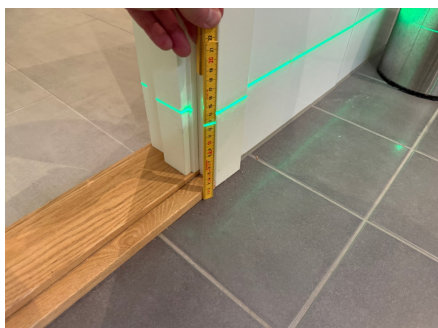
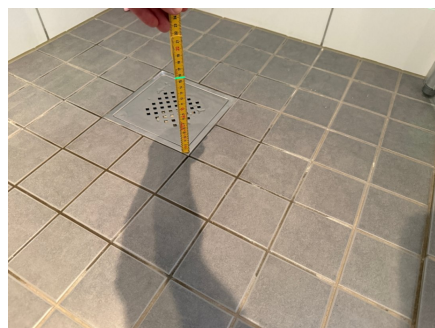
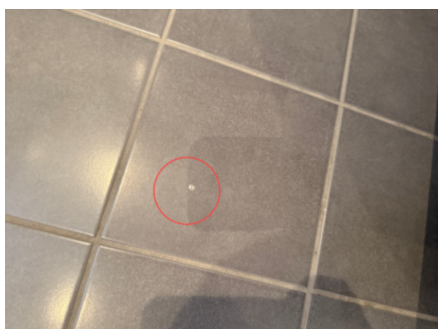
Det ble målt 27 mm nivåforskjell fra topp slukrist til topp flis ved dørterskel. Ved enkel funksjonstest rant vann til sluk.

Lite sår i en flis av kosmetisk betydning

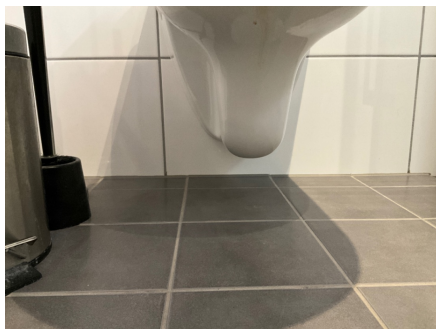
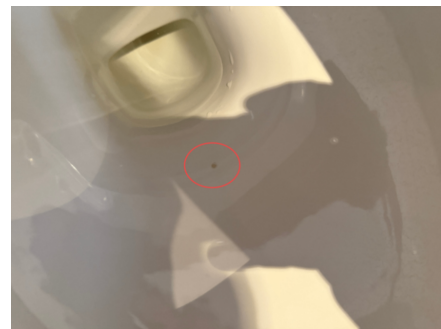
- Det er påvist andre avvik:
- Det vegghengte toalettet har en innebygd sisterne uten dremsåpning eller spalte nederst. Dette betyr at hvis det oppstår lekkasje inne i sisternen, kan vann samle seg bak veggen og føre til skjulte skader som ikke oppdages umiddelbart.

Lite sår i toalett av kosmetisk betydning.

- Andre tiltak:
- Undersøk om sisternen har godkjent lekkasjesikring fra produsent, eller vurder å etablere dremsåpning/spalte for å sikre at eventuell lekkasje oppdages. Ved lekkasje kan vann samle seg skjult bak veggen og gi skader som oppdages sent.
