# Tilstandsrapport

Boligbygg med flere boenheter

Solåsen 4 B, 5223 NESTTUN

Befaringsdato: 26.11.2025

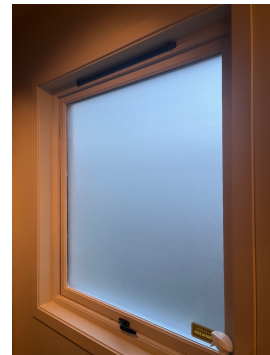
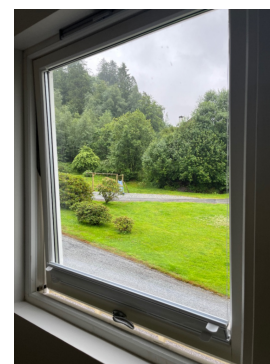
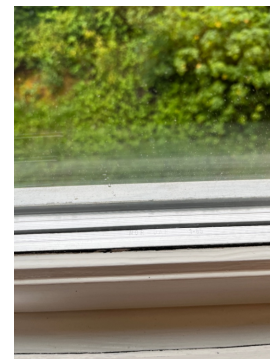
### ! TG 2 Vinduer

Noe slitasje i overganger registrert  
Mer enn halvparten av forventet brukstid er oppbrukt.

Det må påregnes oppgradering og utskifting av vinduer på sikt

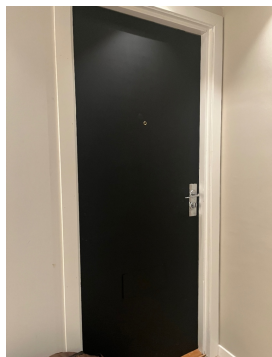
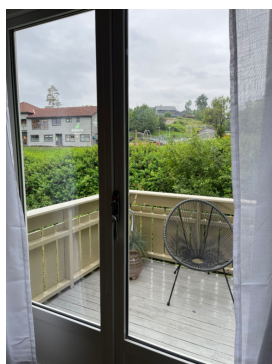
### ! TG 2 Dører

Noe lokale avvik og mer enn halvparten av forventet brukstid passert på ytterdør

Det må påregnes utskifting av ytterdør på sikt

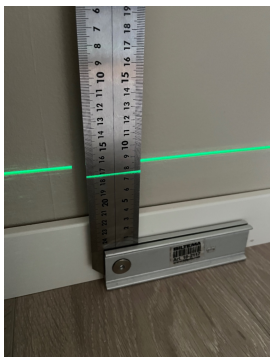
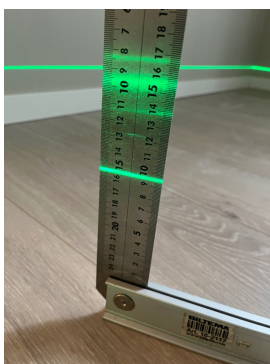
## ! TG 2 Etasjeskille/gulv mot grunn

Resultatet tilfredsstillende ikke dagens krav til avvik.

- Det er målt høydeforskjell på mellom 15-30 mm gjennom hele rommet. Tilstandsgrad 2 gis med bakgrunn i standardens krav til godkjente måleavvik.

Fungerer med dette avvik, ved oppgradering anbefales avretting

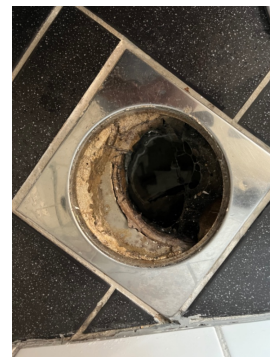
### ! TG 2 Sluk, membran og tettesjikt

Eldre sluk med ukjent løsning for membran.

- Mer enn halvparten av forventet brukstid er passert på membranløsningen.
- Mer enn halvparten av forventet brukstid er passert på slukløsningen.
- Sluk har begrenset mulighet for inspeksjon og rengjøring.

- Sluket må sjekkes og rengjøres jevnlig.

Tiltak må påregnes på sikt

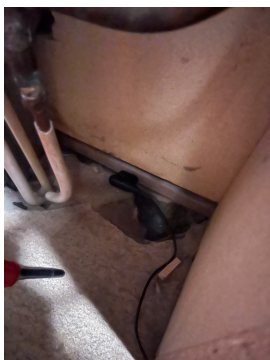
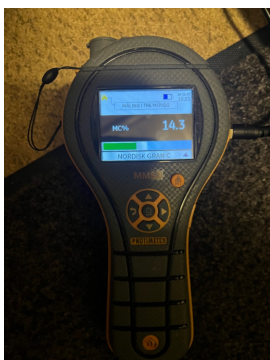
### ! TG 2 Tilliggende konstruksjoner våtrom

Det er ikke foretatt hulltaking grunnet tilkomst til konstruksjon fra tilstøtende rom.

- Ved andre fuktundersøkelser enn hulltaking, er det ikke påvist indikasjoner på fuktskader.

noe forhøyet fuktverdi målt i synlig konstruksjon fra tilstøtende rom

jevnlig tilsyn anbefales, tiltak kan ikke utelukkes på sikt

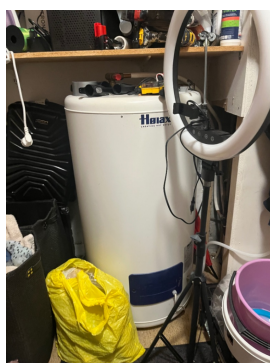
## ! TG 2 Varmtvannstank

200 liter vv beholder plassert i bod.

- Det er ikke påvist tilfredsstillende avrenning eller annen kompenserende løsning fra varmtvannstank.
- Det er påvist at varmtvannstank er over 20 år

- Det bør etableres tilfredsstillende avrenning eller lekkasjesikring ved varmtvannstank.
