# Tilstandsrapport

Enebolig

Olsokveien 11 , 1866 BÅSTAD

Befaringsdato: 17.02.2026

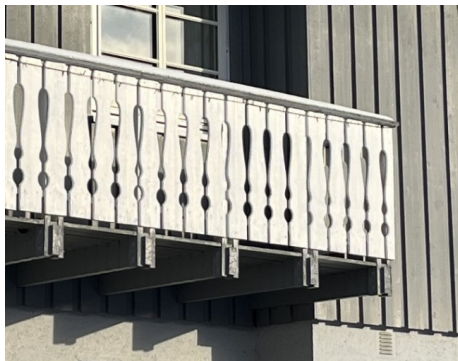
- Det er påvist fukt-/råteskader i konstruksjonen.

Det er stedvis noe råteskader i rekkverk på balkong.

Råte i rekkverk.

- Råteskadede konstruksjoner må skiftes ut.

Råteskadet treverk i rekkverket bør skiftes ut for å hindre videre forringelse av konstruksjonen og redusere risikoen for personskafe.

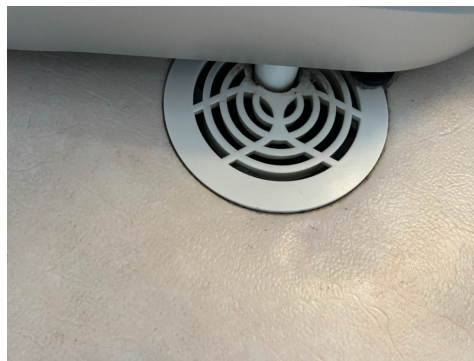
- Det er viktig å merke seg at levetiden til en membran varierer basert på kvalitet, installasjon og bruk. Eldre membraner kan bli sprø og sprekke opp, noe som fører til at de mister sin vanntettende funksjon. Dette kan resultere i vannlekkasjer gjennom vegger og gulv og fuktskader.
- Eldre sluk av plast er ofte utsatt for lekkasjer og særlig i overganger. Eventuelle lekkasjer kan medføre fuktskader på tiliggende konstruksjoner.

Belegg klemt i sluk

Belegg/membranløsning og sluk bør følges opp jevnlig, og det bør påregnes utskifting for å redusere risikoen for lekkasjer og fuktskader i konstruksjonen.

Ved fjerning av dusjkabinett må det påregnes total renovering av bad.

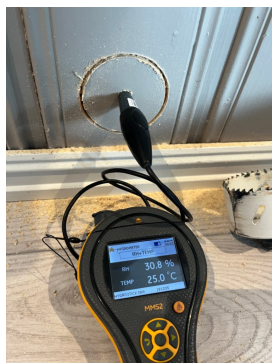
Fuktsøk

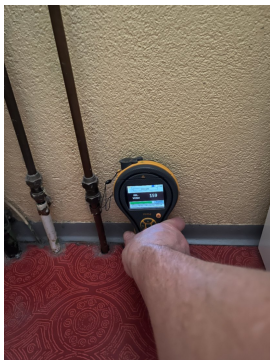
Det ble foretatt enkelt overflate fuktsøk på vegger ved vaskemaskin og dusjkabinett. Det ble ikke funnet forhøyede fuktverdier ved fuktsøk.

Fuktsøk i vaskerom

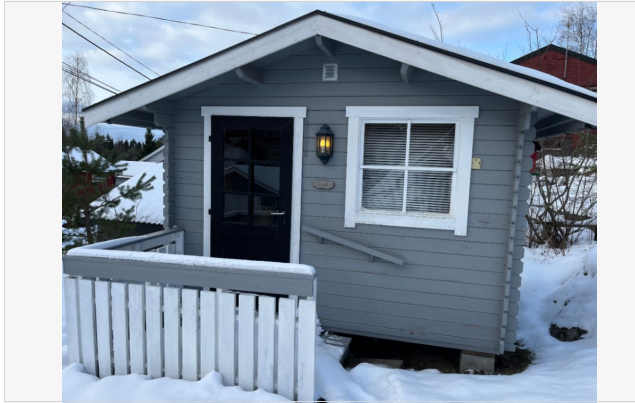
## Lekestue/bod

Det bemerkes begynnende råteskader i dør og vindu.

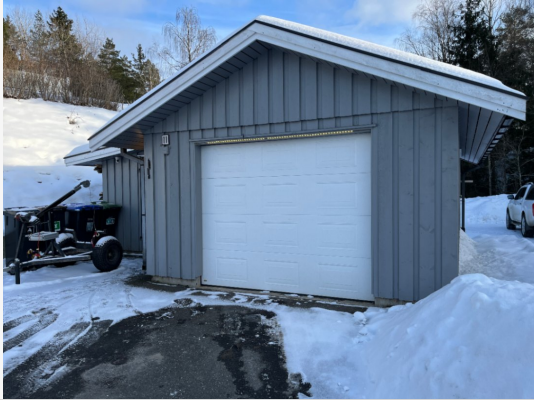
## Garasje

Vegger er utvendig kledd med stående trekledning. Deler av kledning skiftet ut i senere år. Det er fortsatt noe værslitt og kledning med begynnende råteskader.
